Rapport de mission de repérage des matériaux et produits contenant de l'amiante dans les immeubles bâtis avant réalisation de travaux

Numéro de dossier : **RAAT- 58LBB0202**
Date du repérage : **24/05/2022**

Immeuble bâti visité	
Adresse	Rue : 40 Square de la cité (58LBB0202) Bât., escalier, niveau, appartement n°, lot n°: Bat. 40; Esc. 40; Etage 2; Porte 0202 Lot numéro 58LBB0202, Code postal, ville : . 77540 ROZAY EN BRIE
Périmètre de repérage : LES PEINTURES CUISINE SDB ENTREE SEJOUR CHAMBRE 1 LES SOLS CUISINE SDB ENTRE SEJOUR CHAMBRE 1
Type de logement : Fonction principale du bâtiment : Date de construction : Appartement Habitation (partie privative d'immeuble) NC

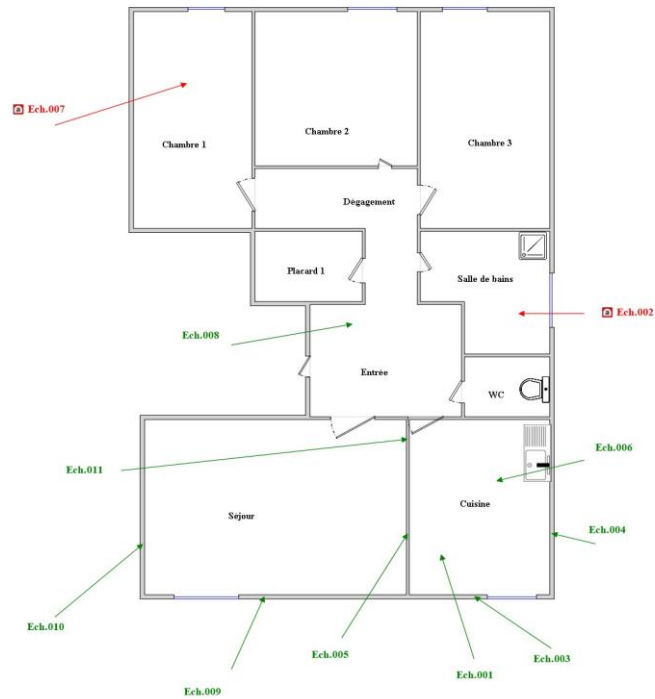
Bâtiment – Niveau : Croquis 1

Localisation des prélèvements ou des matériaux amiantés

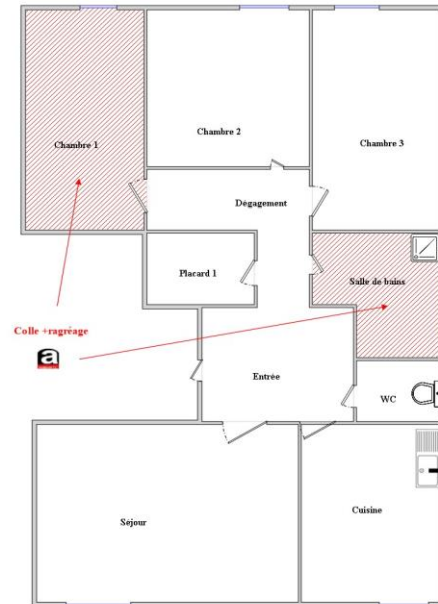
Bâtiment – Niveau : Croquis 1 2

Localisation des prélèvements ou des matériaux amiantés
