Rapport de mission de repérage des matériaux et produits contenant de l'amiante avant réalisation de travaux

33 SQUARE DE LA CITE

77540 ROZAY EN BRIE

RAPPORT N° :	58LA90202	Laboratoire d'Analyses :	ITGA
Repérage réalisé le :	07/08/2018	Adresse laboratoire :	3 RUE ARMAND HERPIN LACROIX - CS 46537 35065 RENNES CEDEX
Accompagnateur :		Numéro d'accréditation :	1-5967
Par :	Mickaël JULIEN	Organisme d'assurance professionnelle :	AXA France
N° certificat :	CPDI 4129	Adresse assurance :	313 Terrasses de l'Arche 92727 NANTERRE CEDEX
Date d'obtention :	01/01/2017	N° de contrat d'assurance :	10063271004
Organisme certificateur	I.CERT Parc Edonia - Bâtiment G - Rue de la Terre Victoria - 35760 SAINT-GREGOIRE	Date de validité :	31/12/2018

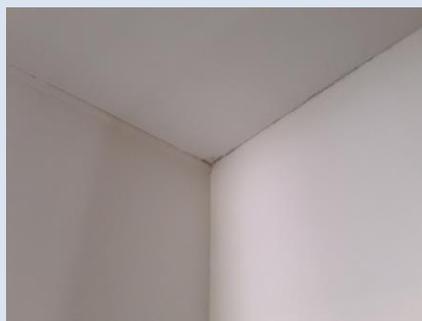
PRELEVEMENT : 58LA90202P001			
NOM DU CLIENT	NUMERO DU DOSSIER		PIECE OU LOCAL
OPH77	58LA90202 07/08/2018		Séjour
ELEMENT	DESCRIPTIF DU LABORATOIRE	DATE DE PRELEVEMENT	NOM DE L'OPERATEUR
Enduit béton	Enduit plâtreux blanc en vrac non séparable + peinture en vrac non séparable	07/08/2018	JULIEN Mickaël
LOCALISATION		RESULTAT	
Plafond		Amiante non détecté

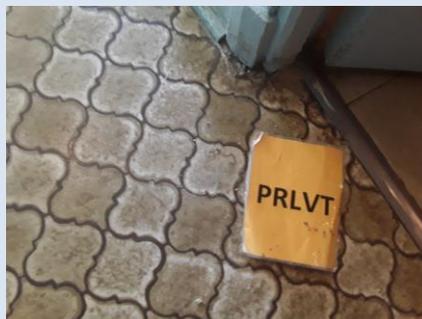
PRELEVEMENT : 58LA90202P002			
NOM DU CLIENT	NUMERO DU DOSSIER		PIECE OU LOCAL
OPH77	58LA90202 07/08/2018		Dégagement
ELEMENT	DESCRIPTIF DU LABORATOIRE	DATE DE PRELEVEMENT	NOM DE L'OPERATEUR
Revêtement souple	Revêtement souple beige avec couche cartonnée	07/08/2018	JULIEN Mickaël
LOCALISATION		RESULTAT	
Sol		Fr1:Amiante non détecté

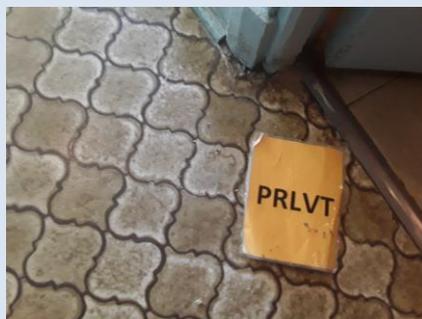
PRELEVEMENT : 58LA90202P002			
NOM DU CLIENT	NUMERO DU DOSSIER		PIECE OU LOCAL
OPH77	58LA90202 07/08/2018		Dégagement
ELEMENT	DESCRIPTIF DU LABORATOIRE	DATE DE PRELEVEMENT	NOM DE L'OPERATEUR
Revêtement souple	Dalle dure cassante verte	07/08/2018	JULIEN Mickaël
LOCALISATION		RESULTAT	
Sol		Fr2:Amiante détecté (Chrysotile)

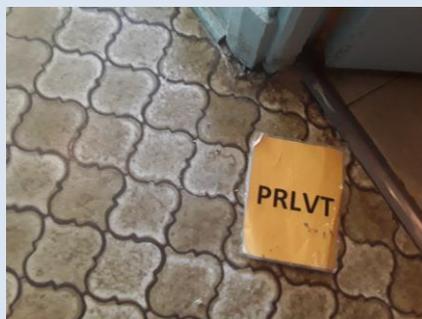
PRELEVEMENT : 58LA90202P002			
NOM DU CLIENT	NUMERO DU DOSSIER		PIECE OU LOCAL
OPH77	58LA90202 07/08/2018		Dégagement
ELEMENT	DESCRIPTIF DU LABORATOIRE	DATE DE PRELEVEMENT	NOM DE L'OPERATEUR
Revêtement souple	Peinture avec poussières non séparable + matériau souple incolore non séparable + colle polymère jaune non séparable + peinture non séparable + colle bitumineuse noire + ragréage blanc en vrac non séparable	07/08/2018	JULIEN Mickaël
LOCALISATION		RESULTAT	
Sol		Fr3:Amiante détecté (Chrysotile)

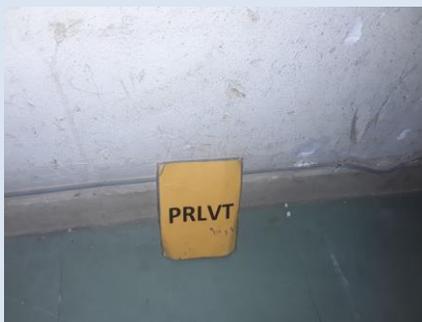
PRELEVEMENT : 58LA90202P003

NOM DU CLIENT	NUMERO DU DOSSIER	PIECE OU LOCAL	
OPH77	58LA90202 07/08/2018	Débarras	
ELEMENT	DESCRIPTIF DU LABORATOIRE	DATE DE PRELEVEMENT	NOM DE L'OPERATEUR
Enduit béton	Enduit plâtreux blanc en vrac non séparable + peinture en vrac non séparable	07/08/2018	JULIEN Mickaël
LOCALISATION		RESULTAT	
Mur B		Amiante non détecté

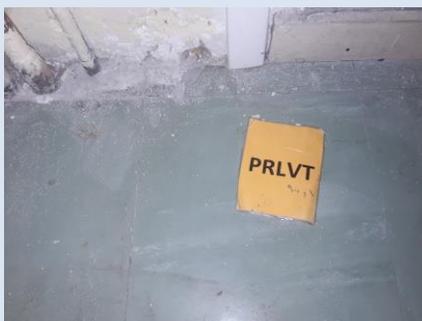
PRELEVEMENT : 58LA90202P004

NOM DU CLIENT	NUMERO DU DOSSIER	PIECE OU LOCAL	
OPH77	58LA90202 07/08/2018	Débarras	
ELEMENT	DESCRIPTIF DU LABORATOIRE	DATE DE PRELEVEMENT	NOM DE L'OPERATEUR
Dalle de sol	Dalle dure cassante verte + matériau blanc en faible quantité non séparable	07/08/2018	JULIEN Mickaël
LOCALISATION		RESULTAT	
Sol		Amiante détecté (Chrysotile)

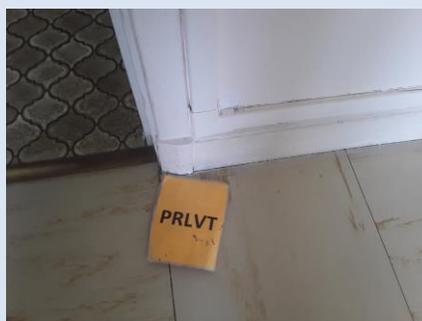
PRELEVEMENT : 58LA90202P005			
NOM DU CLIENT	NUMERO DU DOSSIER	PIECE OU LOCAL	
OPH77	58LA90202 07/08/2018	Chambre 1	
ELEMENT	DESCRIPTIF DU LABORATOIRE	DATE DE PRELEVEMENT	NOM DE L'OPERATEUR
Enduit	Enduit plâtreux blanc en vrac + peintures multiples non séparable	07/08/2018	JULIEN Mickaël
LOCALISATION		RESULTAT	
Mur D		Amiante non détecté

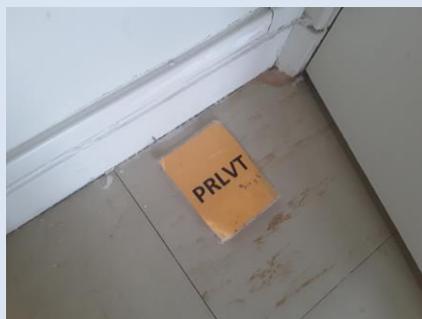
PRELEVEMENT : 58LA90202P006			
NOM DU CLIENT	NUMERO DU DOSSIER	PIECE OU LOCAL	
OPH77	58LA90202 07/08/2018	Chambre 2	
ELEMENT	DESCRIPTIF DU LABORATOIRE	DATE DE PRELEVEMENT	NOM DE L'OPERATEUR
Dalle de sol	Peinture non séparable + dalle dure cassante beige avec poussières + matériau blanc en faible quantité non séparable	07/08/2018	JULIEN Mickaël
LOCALISATION		RESULTAT	
Sol		Amiante détecté (Chrysotile)

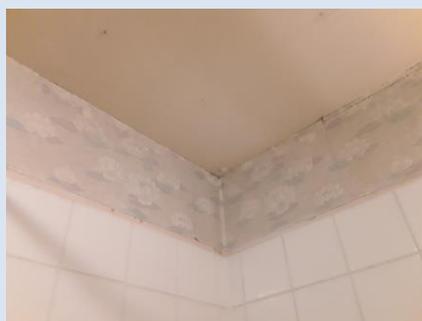
PRELEVEMENT : 58LA90202P007			
NOM DU CLIENT	NUMERO DU DOSSIER	PIECE OU LOCAL	
OPH77	58LA90202 07/08/2018	Salle de bains	
ELEMENT	DESCRIPTIF DU LABORATOIRE	DATE DE PRELEVEMENT	NOM DE L'OPERATEUR
Enduit béton	Enduit plâtreux blanc en vrac non séparable + peintures multiples en vrac non séparable	07/08/2018	JULIEN Mickaël
LOCALISATION		RESULTAT	
Plafond		Amiante non détecté

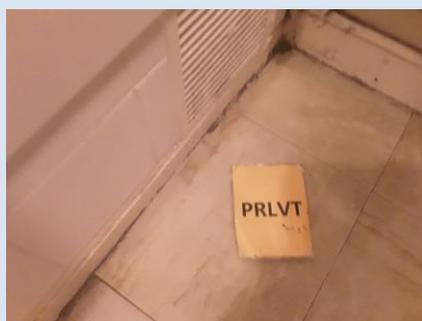
PRELEVEMENT : 58LA90202P008			
NOM DU CLIENT	NUMERO DU DOSSIER	PIECE OU LOCAL	
OPH77	58LA90202 07/08/2018	Salle de bains	
ELEMENT	DESCRIPTIF DU LABORATOIRE	DATE DE PRELEVEMENT	NOM DE L'OPERATEUR
Dalle de sol	Dalle dure cassante beige + peinture avec poussières non séparable	07/08/2018	JULIEN Mickaël
LOCALISATION		RESULTAT	
Sol		Amiante détecté (Chrysotile)

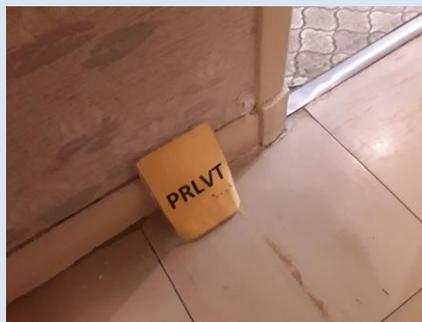
PRELEVEMENT : 58LA90202P009			
NOM DU CLIENT	NUMERO DU DOSSIER	PIECE OU LOCAL	
OPH77	58LA90202 07/08/2018	Salle de bains	
ELEMENT	DESCRIPTIF DU LABORATOIRE	DATE DE PRELEVEMENT	NOM DE L'OPERATEUR
Enduit	Matériau compact beige en faible quantité non séparable + enduit plâtreux blanc en vrac non séparable + peinture en vrac non séparable + papier en faible quantité non séparable	07/08/2018	JULIEN Mickaël
LOCALISATION		RESULTAT	
Mur F		Amiante non détecté

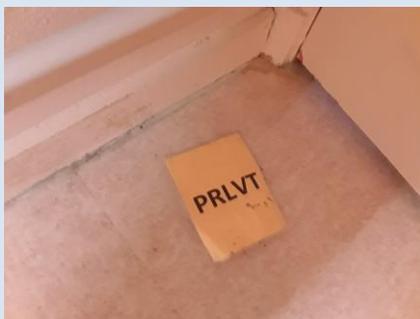
PRELEVEMENT : 58LA90202P011

NOM DU CLIENT	NUMERO DU DOSSIER	PIECE OU LOCAL	
OPH77	58LA90202 07/08/2018	Cuisine	
ELEMENT	DESCRIPTIF DU LABORATOIRE	DATE DE PRELEVEMENT	NOM DE L'OPERATEUR
Revêtement souple	Matériau souple blanc + revêtement souple beige + colle polymère jaune non séparable + matériau gris avec poussières non séparable + matériau blanc non séparable	07/08/2018	JULIEN Mickaël
LOCALISATION		RESULTAT	
Sol		Amiante non détecté
