Rapport de mission de repérage des matériaux et produits contenant de l'amiante avant réalisation de travaux

23 SQUARE DE LA CITE

77540 ROZAY EN BRIE

RAPPORT N° :	58LBE0001	Laboratoire d'Analyses :	ITGA
Repérage réalisé le :	27/02/2018	Adresse laboratoire :	3 RUE ARMAND HERPIN LACROIX - CS 46537 35065 RENNES CEDEX
Accompagnateur :		Numéro d'accréditation :	1-5967
Par :	Mickaël JULIEN	Organisme d'assurance professionnelle :	AXA France
N° certificat :	CPDI 4129	Adresse assurance :	313 Terrasses de l'Arche 92727 NANTERRE CEDEX
Date d'obtention :	01/01/2017	N° de contrat d'assurance :	10063271004
Organisme certificateur	I.CERT Parc Edonia - Bâtiment G - Rue de la Terre Victoria - 35760 SAINT-GREGOIRE	Date de validité :	31/12/2018

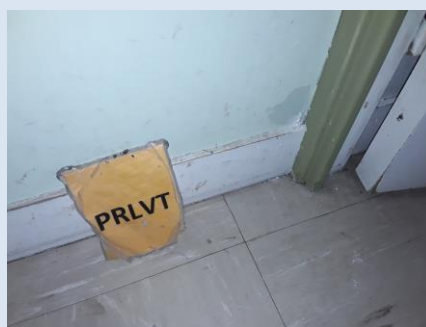
PRELEVEMENT : 58LBE0001P001			
NOM DU CLIENT	NUMERO DU DOSSIER	PIECE OU LOCAL	
OPH77	58LBE0001 27/02/2018	Entrée	
ELEMENT	DESCRIPTIF DU LABORATOIRE	DATE DE PRELEVEMENT	NOM DE L'OPERATEUR
Enduit / Peinture plaque de plâtre	Matériau plâtreux blanc en vrac avec couche cartonnée + peinture non séparable + papier peint non séparable	27/02/2018	JULIEN Mickaël
LOCALISATION		RESULTAT	
Mur A		Amiante non détecté

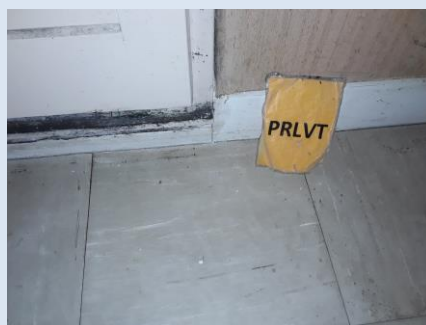
PRELEVEMENT : 58LBE0001P002			
NOM DU CLIENT	NUMERO DU DOSSIER		PIECE OU LOCAL
OPH77	58LBE0001 27/02/2018		Séjour
ELEMENT	DESCRIPTIF DU LABORATOIRE	DATE DE PRELEVEMENT	NOM DE L'OPERATEUR
Enduit plaque de plâtre	Matériau plâtreux blanc en vrac avec couche cartonnée non séparable + peinture non séparable + papier en faible quantité non séparable	27/02/2018	JULIEN Mickaël
LOCALISATION		RESULTAT	
Mur A		Amiante non détecté

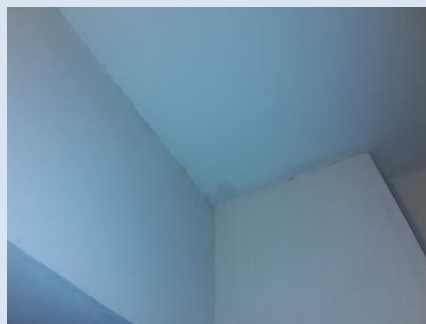
PRELEVEMENT : 58LBE0001P003			
NOM DU CLIENT	NUMERO DU DOSSIER		PIECE OU LOCAL
OPH77	58LBE0001 27/02/2018		Dégagement
ELEMENT	DESCRIPTIF DU LABORATOIRE	DATE DE PRELEVEMENT	NOM DE L'OPERATEUR
Enduit béton	Enduit plâtreux blanc non séparable + peinture en vrac non séparable	27/02/2018	JULIEN Mickaël
LOCALISATION		RESULTAT	
Plafond		Amiante non détecté

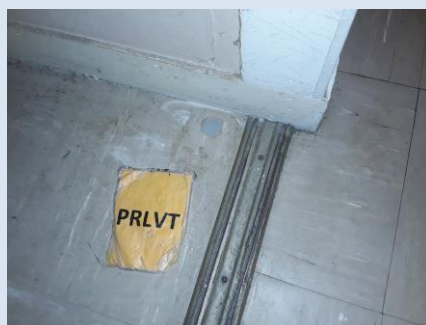
PRELEVEMENT : 58LBE0001P004			
NOM DU CLIENT	NUMERO DU DOSSIER	PIECE OU LOCAL	
OPH77	58LBE0001 27/02/2018	Placard 1	
ELEMENT	DESCRIPTIF DU LABORATOIRE	DATE DE PRELEVEMENT	NOM DE L'OPERATEUR
Dalle de sol	Revêtement bicouche souple beige et rouge + colle polymère jaune non séparable + ragréage gris non séparable + matériau compact beige hétérogène	27/02/2018	JULIEN Mickaël
LOCALISATION		RESULTAT	
Sol		Amiante non détecté

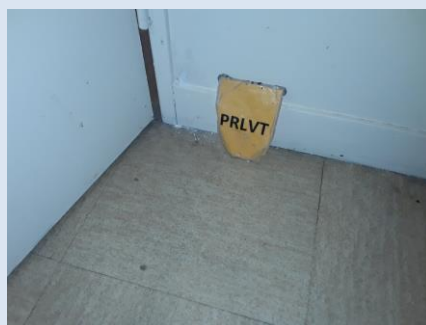
PRELEVEMENT : 58LBE0001P005			
NOM DU CLIENT	NUMERO DU DOSSIER	PIECE OU LOCAL	
OPH77	58LBE0001 27/02/2018	Salle de bains	
ELEMENT	DESCRIPTIF DU LABORATOIRE	DATE DE PRELEVEMENT	NOM DE L'OPERATEUR
Enduit / Peinture plaque de plâtre	Matériau plâtreux blanc en vrac avec couche cartonnée non séparable + enduit beige en faible quantité non séparable + peintures multiples en vrac non séparable	27/02/2018	JULIEN Mickaël
LOCALISATION		RESULTAT	
Mur D		Amiante non détecté

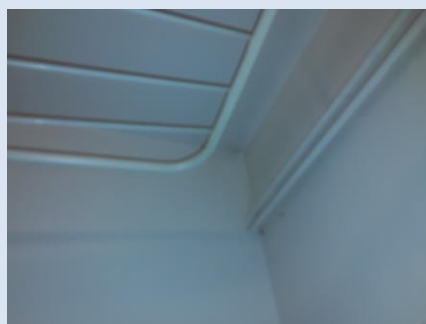
PRELEVEMENT : 58LBE0001P006			
NOM DU CLIENT	NUMERO DU DOSSIER	PIECE OU LOCAL	
OPH77	58LBE0001 27/02/2018	Salle de bains	
ELEMENT	DESCRIPTIF DU LABORATOIRE	DATE DE PRELEVEMENT	NOM DE L'OPERATEUR
Enduit béton	Enduit plâtreux blanc en vrac non séparable + peintures multiples non séparable	27/02/2018	JULIEN Mickaël
LOCALISATION		RESULTAT	
Plafond		Amiante non détecté

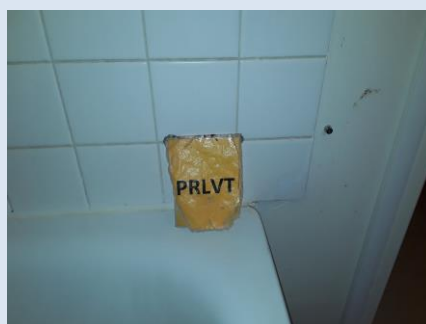
PRELEVEMENT : 58LBE0001P007			
NOM DU CLIENT	NUMERO DU DOSSIER	PIECE OU LOCAL	
OPH77	58LBE0001 27/02/2018	Salle de bains	
ELEMENT	DESCRIPTIF DU LABORATOIRE	DATE DE PRELEVEMENT	NOM DE L'OPERATEUR
Faïence 1	Colle beige non séparable + matériau plâtreux blanc avec couche cartonnée + carrelage	27/02/2018	JULIEN Mickaël
LOCALISATION		RESULTAT	
Mur D		Amiante non détecté

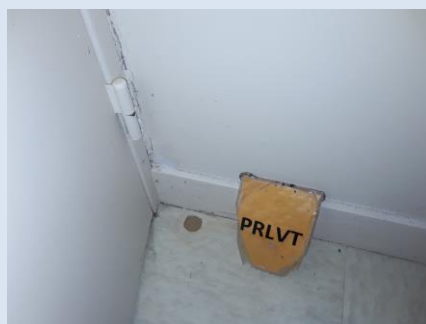
PRELEVEMENT : 58LBE0001P008			
NOM DU CLIENT	NUMERO DU DOSSIER	PIECE OU LOCAL	
OPH77	58LBE0001 27/02/2018	Chambre 2	
ELEMENT	DESCRIPTIF DU LABORATOIRE	DATE DE PRELEVEMENT	NOM DE L'OPERATEUR
Enduit béton	Enduit plâtreux blanc en vrac non séparable + peinture non séparable	27/02/2018	JULIEN Mickaël
LOCALISATION		RESULTAT	
Mur A		Amiante non détecté

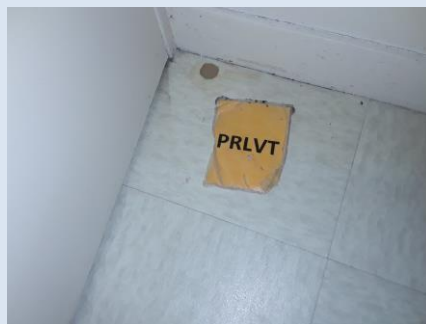
PRELEVEMENT : 58LBE0001P009			
NOM DU CLIENT	NUMERO DU DOSSIER	PIECE OU LOCAL	
OPH77	58LBE0001 27/02/2018	Chambre 2	
ELEMENT	DESCRIPTIF DU LABORATOIRE	DATE DE PRELEVEMENT	NOM DE L'OPERATEUR
Dalle de sol	Revêtement souple beige + colle polymère jaune non séparable + revêtement bicouche souple beige et rouge + colle polymère jaune non séparable + ragréage gris non séparable + matériau compact beige hétérogène	27/02/2018	JULIEN Mickaël
LOCALISATION		RESULTAT	
Sol		Amiante non détecté

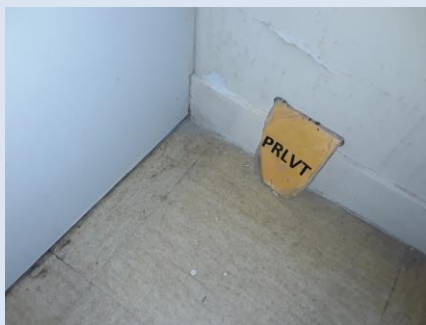
PRELEVEMENT : 58LBE0001P010

NOM DU CLIENT	NUMERO DU DOSSIER	PIECE OU LOCAL	
OPH77	58LBE0001 27/02/2018	Cuisine	
ELEMENT	DESCRIPTIF DU LABORATOIRE	DATE DE PRELEVEMENT	NOM DE L'OPERATEUR
Enduit béton	Enduit plâtreux blanc en vrac + peinture en vrac non séparable	27/02/2018	JULIEN Mickaël
LOCALISATION		RESULTAT	
Mur A		Amiante non détecté

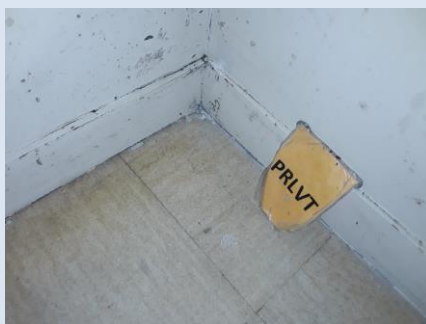
PRELEVEMENT : 58LBE0001P011

NOM DU CLIENT	NUMERO DU DOSSIER	PIECE OU LOCAL	
OPH77	58LBE0001 27/02/2018	Cuisine	
ELEMENT	DESCRIPTIF DU LABORATOIRE	DATE DE PRELEVEMENT	NOM DE L'OPERATEUR
Enduit / Peinture plaque de plâtre	Matériau plâtreux blanc en vrac avec couche cartonnée non séparable + enduit beige non séparable + peinture non séparable	27/02/2018	JULIEN Mickaël
LOCALISATION		RESULTAT	
Mur B		Amiante non détecté

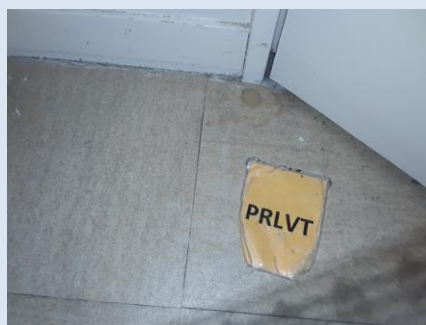
PRELEVEMENT : 58LBE0001P012			
NOM DU CLIENT	NUMERO DU DOSSIER	PIECE OU LOCAL	
OPH77	58LBE0001 27/02/2018	Cuisine	
ELEMENT	DESCRIPTIF DU LABORATOIRE	DATE DE PRELEVEMENT	NOM DE L'OPERATEUR
Dalle de sol	Revêtement souple beige + colle polymère jaune non séparable + ragréage gris non séparable + peinture non séparable + matériau compact beige hétérogène	27/02/2018	JULIEN Mickaël
LOCALISATION		RESULTAT	
Sol		Amiante non détecté

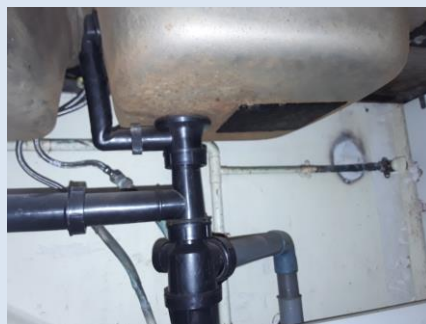
PRELEVEMENT : 58LBE0001P013			
NOM DU CLIENT	NUMERO DU DOSSIER	PIECE OU LOCAL	
OPH77	58LBE0001 27/02/2018	Cuisine	
ELEMENT	DESCRIPTIF DU LABORATOIRE	DATE DE PRELEVEMENT	NOM DE L'OPERATEUR
Revêtement bitumineux	Matériau bitumineux noir	27/02/2018	JULIEN Mickaël
LOCALISATION		RESULTAT	
Sous évier		Amiante non détecté
