Rapport de mission de repérage des matériaux et produits contenant de l'amiante avant réalisation de travaux

52 SQUARE DE LA CITE

77540 ROZAY EN BRIE

| RAPPORT N° : | 58LBI0001 | Laboratoire d'Analyses : | ITGA |

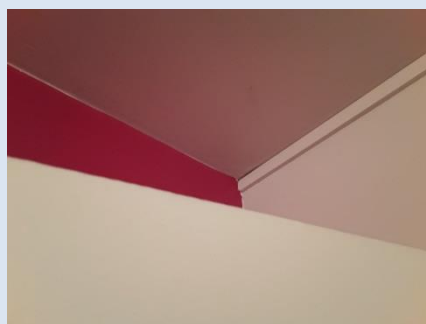
| PRELEVEMENT : 58LBI0001P003 | | | |

| PRELEVEMENT : 58LBI0001P003 | | | |
|---|--|---|---|
| OPH77 | 58LBI0001 11/09/2018 | Cuisine | |
| Enduit / Peinture béton | Enduit plâtreux blanc + peinture non séparable | 11/09/2018 | BEDEL Gaetan |
| Plafond | | Amiante non détecté | |

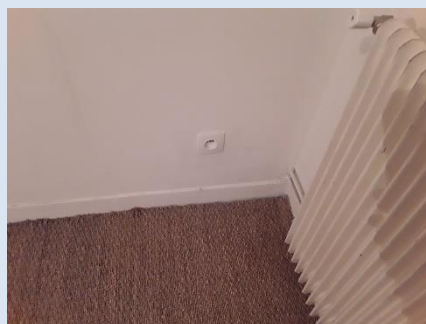
| PRELEVEMENT : 58LBI0001P004 | | | |

| PRELEVEMENT : 58LBI0001P004 | | | |
|---|---|---|---|
| OPH77 | 58LBI0001 11/09/2018 | Chambre 2 | |
| Enduit / Peinture béton | Enduit plâtreux blanc + peinture non séparable + papier non séparable | 11/09/2018 | BEDEL Gaetan |
| Mur A | | Amiante non détecté | |

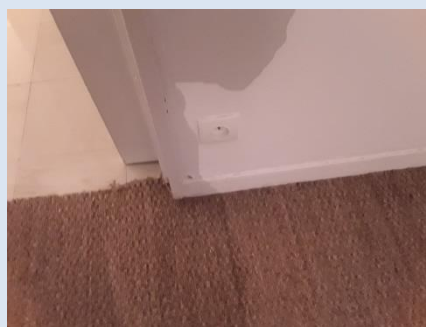
| PRELEVEMENT : 58LBI0001P005 | | | |

| PRELEVEMENT : 58LBI0001P005 | | | |
|---|--|---|---|
| OPH77 | 58LBI0001 11/09/2018 | | Séjour |
| Enduit / Peinture plaque de plâtre | Enduit plâtreux blanc + peintures multiples non séparable + papier non séparable | 11/09/2018 | BEDEL Gaetan |
| Mur D | | Amiante non détecté | |

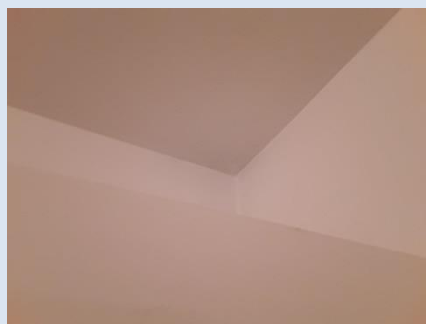
| PRELEVEMENT : 58LBI0001P006 | | | |

| PRELEVEMENT : 58LBI0001P006 | | | |
|---|--|---|---|
| OPH77 | 58LBI0001 11/09/2018 | | Séjour |
| Enduit / Peinture béton | Enduit plâtreux blanc + peinture non séparable | 11/09/2018 | BEDEL Gaetan |
| Plafond | | Amiante non détecté | |

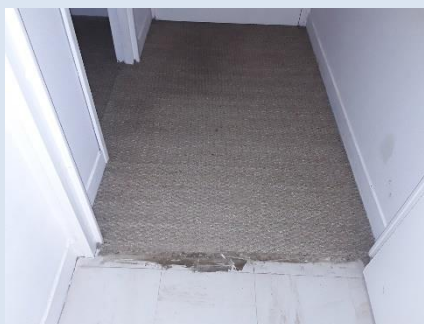
| PRELEVEMENT : 58LBI0001P007 | | | |

| PRELEVEMENT : 58LBI0001P007 | | | |
|---|--|---|---|
| OPH77 | 58LBI0001 11/09/2018 | Entrée | |
| Moquette | Moquette beige non séparable + colle polymère jaune non séparable + ragréage gris en faible quantité non séparable | 11/09/2018 | BEDEL Gaetan |
| Sol | | Amiante non détecté | |

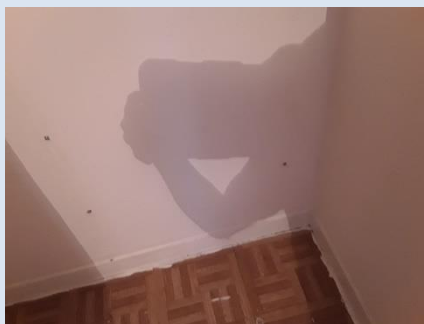
| PRELEVEMENT : 58LBI0001P008 | | | |

| PIECE | ETAGE | ELEMENTS | DESCRIPTIF LABORATOIRE | Echantillon | REPERAGE | ETAT | RESULTAT | METHODE |
|---|---|---|---|---|---|---|---|---|
| Chambre 1 | | Dalle de sol | Revêtement bicouche cassant beige et rouge + colle polymère jaune non séparable + ragréage gris + revêtement cassant marron + colle polymère incolore non séparable | 58LBI0001P00 8 | Sol | DEGRADATION PARTIELLE | Amiante non détecté | RESULTAT ANALYSE |

| PRELEVEMENT : 58LBI0001P008 | | | |
|---|---|---|---|
| OPH77 | 58LBI0001 11/09/2018 | Chambre 1 | |
| Dalle de sol | Revêtement bicouche cassant beige et rouge + colle polymère jaune non séparable + ragréage gris + revêtement cassant marron + colle polymère incolore non séparable | 11/09/2018 | BEDEL Gaetan |
| Sol | | Amiante non détecté | |

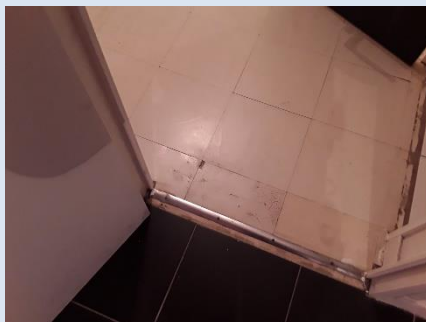
| PRELEVEMENT : 58LBI0001P009 | | | |

| PIECE | ETAGE | ELEMENTS | DESCRIPTIF LABORATOIRE | Echantillon | REPERAGE | ETAT | RESULTAT | METHODE |
|---|---|---|---|---|---|---|---|---|
| Dégagement | | Dalle de sol | Dalle dure cassante beige + colle polymère jaune non séparable + ragréage gris non séparable + matériau souple blanc non séparable | 58LBI0001P00 9 | Sol | DEGRADATION PARTIELLE | Amiante non détecté | RESULTAT ANALYSE |

| PRELEVEMENT : 58LBI0001P009 | | | |
|---|--|---|---|
| OPH77 | 58LBI0001 11/09/2018 | | Dégagement |
| Dalle de sol | Dalle dure cassante beige + colle polymère jaune non séparable + ragréage gris non séparable + matériau souple blanc non séparable | 11/09/2018 | BEDEL Gaetan |
| Sol | | Amiante non détecté | |
