## Rapport de mission de repérage des matériaux et produits contenant de l'amiante avant réalisation de travaux

Norme NF X 46-020 V .2017

54 SQUARE DE LA CITE

LOGEMENT 1

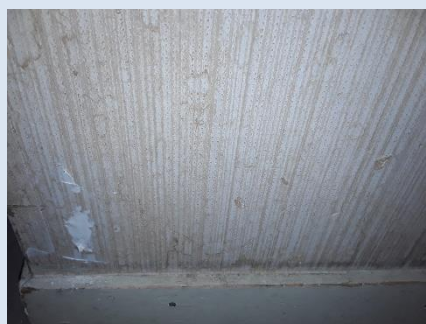
PRELEVEMENT : 58LBJ0101P003			
NOM DU CLIENT	NUMERO DU DOSSIER		PIECE OU LOCAL
OPH77	58LBJ0101 07/06/2019		Dégagement (R+1)
ELEMENT	DESCRIPTIF DU LABORATOIRE	DATE DE PRELEVEMENT	NOM DE L'OPERATEUR
Enduit	Peinture en faible quantité non séparable + carton non séparable + enduit plâtreux blanc	07/06/2019	BRUNOT Tristan
LOCALISATION		RESULTAT	
Mur C		Amiante non détecté

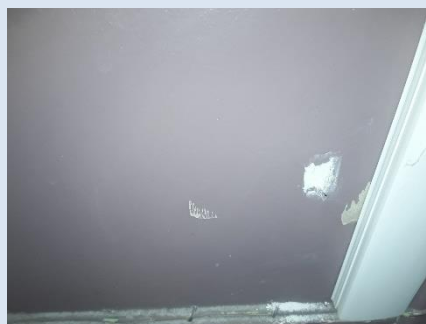
PRELEVEMENT : 58LBJ0101P004			
NOM DU CLIENT	NUMERO DU DOSSIER		PIECE OU LOCAL
OPH77	58LBJ0101 07/06/2019		Salle de bains (R+1)
ELEMENT	DESCRIPTIF DU LABORATOIRE	DATE DE PRELEVEMENT	NOM DE L'OPERATEUR
Enduit	Peinture non séparable + carton non séparable + enduit plâtreux blanc	07/06/2019	BRUNOT Tristan
LOCALISATION		RESULTAT	
Mur D		Amiante non détecté

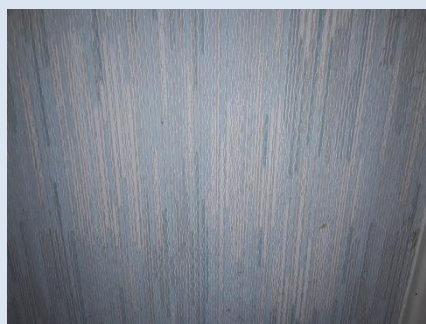
PRELEVEMENT : 58LBJ0101P005			
NOM DU CLIENT	NUMERO DU DOSSIER		PIECE OU LOCAL
OPH77	58LBJ0101 07/06/2019		Débarras (R+1)
ELEMENT	DESCRIPTIF DU LABORATOIRE	DATE DE PRELEVEMENT	NOM DE L'OPERATEUR
Enduit	Carton non séparable + enduit plâtreux blanc en vrac	07/06/2019	BRUNOT Tristan
LOCALISATION		RESULTAT	
Mur A		Amiante non détecté

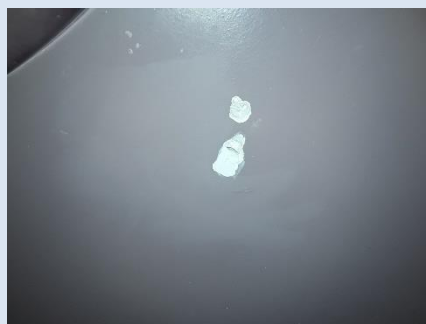
PRELEVEMENT : 58LBJ0101P006			
NOM DU CLIENT	NUMERO DU DOSSIER		PIECE OU LOCAL
OPH77	58LBJ0101 07/06/2019		Salle de bains (R+1)
ELEMENT	DESCRIPTIF DU LABORATOIRE	DATE DE PRELEVEMENT	NOM DE L'OPERATEUR
Enduit	Peinture non séparable + enduit plâtreux blanc en vrac	07/06/2019	BRUNOT Tristan
LOCALISATION		RESULTAT	
Mur B		Amiante non détecté

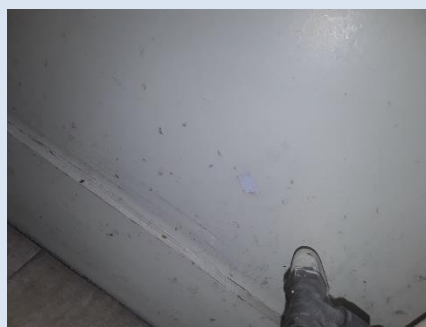
PRELEVEMENT : 58LBJ0101P007			
NOM DU CLIENT	NUMERO DU DOSSIER		PIECE OU LOCAL
OPH77	58LBJ0101 07/06/2019		Cuisine (R+1)
ELEMENT	DESCRIPTIF DU LABORATOIRE	DATE DE PRELEVEMENT	NOM DE L'OPERATEUR
Enduit	Peinture non séparable + carton non séparable + enduit plâtreux blanc	07/06/2019	BRUNOT Tristan
LOCALISATION		RESULTAT	
Mur B		Amiante non détecté

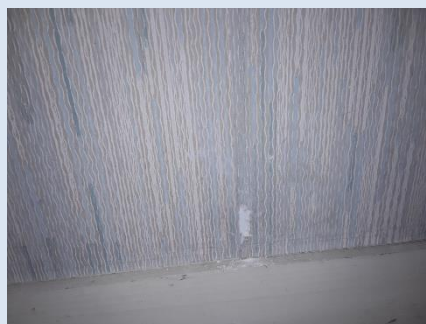
PRELEVEMENT : 58LBJ0101P008			
NOM DU CLIENT	NUMERO DU DOSSIER		PIECE OU LOCAL
OPH77	58LBJ0101 07/06/2019		Chambre (R+1)
ELEMENT	DESCRIPTIF DU LABORATOIRE	DATE DE PRELEVEMENT	NOM DE L'OPERATEUR
Enduit	Peinture non séparable + carton non séparable + enduit plâtreux blanc	07/06/2019	BRUNOT Tristan
LOCALISATION		RESULTAT	
Mur B		Amiante non détecté

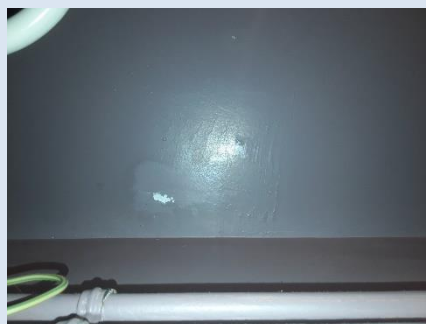
PRELEVEMENT : 58LBJ0101P010			
NOM DU CLIENT	NUMERO DU DOSSIER		PIECE OU LOCAL
OPH77	58LBJ0101 07/06/2019		Dégagement (R+1)
ELEMENT	DESCRIPTIF DU LABORATOIRE	DATE DE PRELEVEMENT	NOM DE L'OPERATEUR
Enduit	Peinture non séparable + enduit plâtreux blanc	07/06/2019	BRUNOT Tristan
LOCALISATION		RESULTAT	
Plafond		Amiante non détecté

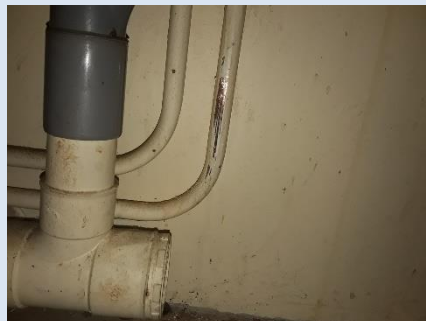
PRELEVEMENT : 58LBJ0101P011			
NOM DU CLIENT	NUMERO DU DOSSIER	PIECE OU LOCAL	
OPH77	58LBJ0101 07/06/2019	Cuisine (R+1)	
ELEMENT	DESCRIPTIF DU LABORATOIRE	DATE DE PRELEVEMENT	NOM DE L'OPERATEUR
Peinture	Peintures multiples en faible quantité en vrac	07/06/2019	BRUNOT Tristan
LOCALISATION		RESULTAT	
Réseaux de distribution		Fr1:Amiante non détecté

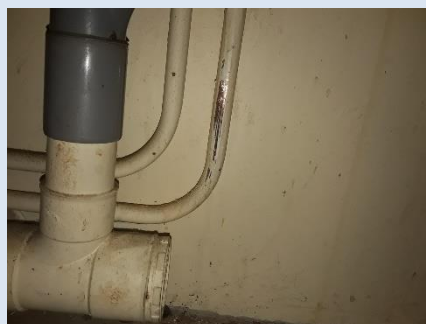
PRELEVEMENT : 58LBJ0101P011			
NOM DU CLIENT	NUMERO DU DOSSIER	PIECE OU LOCAL	
OPH77	58LBJ0101 07/06/2019	Cuisine (R+1)	
ELEMENT	DESCRIPTIF DU LABORATOIRE	DATE DE PRELEVEMENT	NOM DE L'OPERATEUR
Peinture	Matériau métallique en faible quantité	07/06/2019	BRUNOT Tristan
LOCALISATION		RESULTAT	
Réseaux de distribution		Fr2:Non Analysé
