**Rapport de mission de repérage des matériaux et produits contenant de l'amiante avant réalisation de travaux**

R. 4412-97 modifié par le décret 2012-639 du 4 mai 2012  
Norme NF X 46-020

**35 SQUARE DE LA CITE - APPT 102  
77540 ROZAY EN BRIE**

RAPPORT N° :	OPH77 58LBF0102	Date d'émission du rapport :	10/08/2017
Le repérage a été réalisé le :	02/08/2017	Accompagnateur :	
Par :	Gauthier LOVERGNE	Laboratoire d'Analyses :	ITGA
N° certificat de qualification :	CPDI 4154	Adresse laboratoire :	3 RUE ARMAND HERPIN LACROIX - CS 46537 35065 RENNES CEDEX
Date d'obtention :	09/11/2016	Numéro d'accréditation :	1-5967
Le présent rapport est établi par une personne dont les compétences sont certifiées par :	I.CERT PARC EDONIA - BAT G - RUE DE LA TERRE VICTORIA - 35760 SAINT GREGOIRE	Organisme d'assurance professionnelle :	ALLIANZ
		Adresse assurance :	Direction Opérations Entreprises 5C Esplanade Charles de Gaulle 33081 BORDEAUX CEDEX
		N° de contrat d'assurance :	55897385
		Date de validité :	31/12/2017

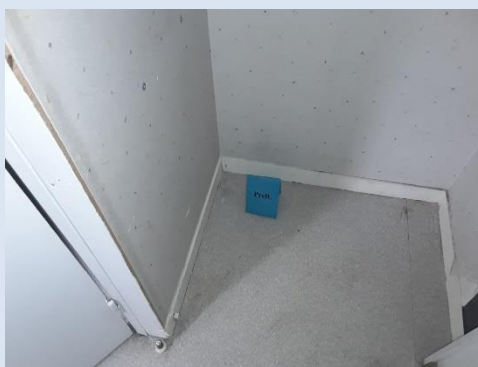
PRELEVEMENT : 58LBF0102P002		
NOM DU CLIENT	NUMERO DU DOSSIER	PIECE OU LOCAL
OPH77	58LBF0102 02/08/2017	Cuisine
MATERIAU	DATE DE PRELEVEMENT	NOM DE L'OPERATEUR
Colle beige avec couche cartonnée + couche plâtreuse blanche en faible quantité non séparable + matériau jaune en faible quantité avec poussières non séparable + peinture en faible quantité non séparable + carrelage	02/08/2017	LOVERGNE Gauthier
LOCALISATION		RESULTAT
Mur A		Amiante non détecté

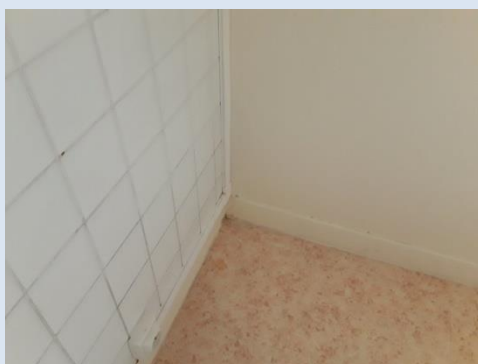
PRELEVEMENT : 58LBF0102P003		
NOM DU CLIENT	NUMERO DU DOSSIER	PIECE OU LOCAL
OPH77	58LBF0102 02/08/2017	Cuisine
MATERIAU	DATE DE PRELEVEMENT	NOM DE L'OPERATEUR
Enduit plâtreux blanc en vrac + peinture non séparable	02/08/2017	LOVERGNE Gauthier
LOCALISATION		RESULTAT
Mur B		Amiante non détecté

Commande	58LBF0102
Dossier client	58LBF0102 - 35 SQUARE DE LA CITE - APPT 102 77540 ROZAY EN BRIE
Echantillon	58LBF0102P003 / LOGEMENTS COLLECTIFS - Murs et Plafonds - Ensemble des pièces humides - Enduit Peinture / Cuisine Mur B Enduit Peinture plaque de plâtre
Description ITGA	Enduit plâtreux blanc en vrac / Peinture

Fraction Analysée	Technique analytique et date d'analyse	Résultat	Type d'amiante	Nb de préparations
▶ Enduit plâtreux blanc en vrac + peinture non séparable	META le 08/08/2017	Amiante non détecté	---	1

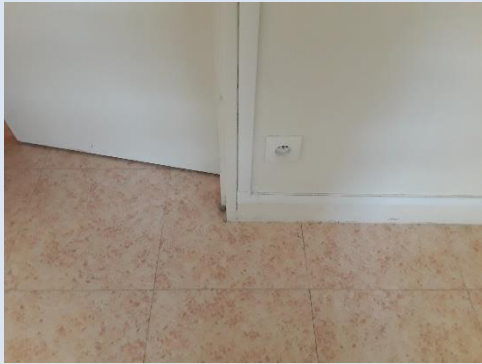
PRELEVEMENT : 58LBF0102P004		
NOM DU CLIENT	NUMERO DU DOSSIER	PIECE OU LOCAL
OPH77	58LBF0102 02/08/2017	Cuisine
MATERIAU	DATE DE PRELEVEMENT	NOM DE L'OPERATEUR
Enduit plâtreux blanc en vrac + peintures multiples non séparable + carton non séparable	02/08/2017	LOVERGNE Gauthier
LOCALISATION		RESULTAT
Mur D		Amiante non détecté
EMPLACEMENT

Commande	58LBF0102
Dossier client	58LBF0102 - 35 SQUARE DE LA CITE - APPT 102 77540 ROZAY EN BRIE
Echantillon	58LBF0102P004 / LOGEMENTS COLLECTIFS - Murs et Plafonds - Ensemble des pièces humides - Enduit Peinture / Cuisine Mur D Enduit Peinture plaque de plâtre
Description ITGA	Enduit plâtreux blanc en vrac / Peintures multiples / Carton

Fraction Analysée	Technique analytique et date d'analyse	Résultat	Type d'amiante	Nb de préparations
▶ Enduit plâtreux blanc en vrac + peintures multiples non séparable + carton non séparable	META le 08/08/2017	Amiante non détecté	---	1

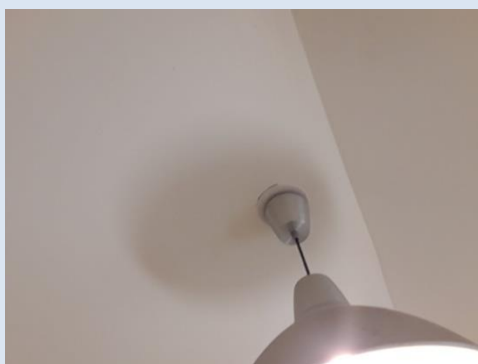
PRELEVEMENT : 58LBF0102P006		
NOM DU CLIENT	NUMERO DU DOSSIER	PIECE OU LOCAL
OPH77	58LBF0102 02/08/2017	Cuisine
MATERIAU	DATE DE PRELEVEMENT	NOM DE L'OPERATEUR
Enduit plâtreux blanc en vrac + peintures multiples non séparable	02/08/2017	LOVERGNE Gauthier
LOCALISATION	RESULTAT	
Plafond	Amiante non détecté

Commande	58LBF0102
Dossier client	58LBF0102 - 35 SQUARE DE LA CITE - APPT 102 77540 ROZAY EN BRIE
Echantillon	58LBF0102P006 / LOGEMENTS COLLECTIFS - Murs et Plafonds - Ensemble des pièces humides - Enduit Peinture / Cuisine Plafond Enduit béton
Description ITGA	Enduit plâtreux blanc en vrac / Peintures multiples

Fraction Analysée	Technique analytique et date d'analyse	Résultat	Type d'amiante	Nb de préparations
▶ Enduit plâtreux blanc en vrac + peintures multiples non séparable	META le 08/08/2017	Amiante non détecté	---	1

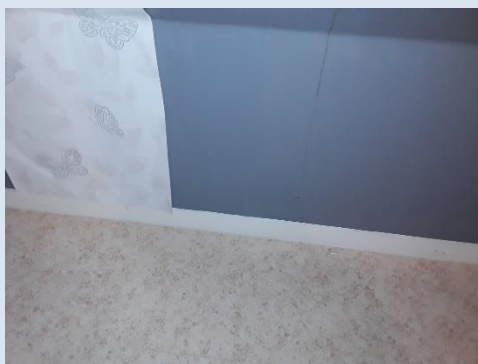
PRELEVEMENT : 58LBF0102P007		
NOM DU CLIENT	NUMERO DU DOSSIER	PIECE OU LOCAL
OPH77	58LBF0102 02/08/2017	Chambre 1
MATERIAU	DATE DE PRELEVEMENT	NOM DE L'OPERATEUR
Enduit plâtreux blanc en vrac + peintures multiples non séparable + carton non séparable	02/08/2017	LOVERGNE Gauthier
LOCALISATION	RESULTAT	
Mur B	Amiante non détecté

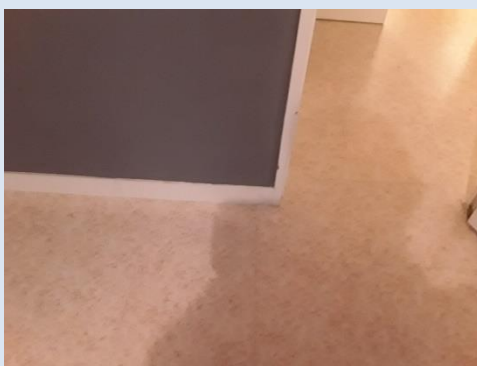
PRELEVEMENT : 58LBF0102P008		
NOM DU CLIENT	NUMERO DU DOSSIER	PIECE OU LOCAL
OPH77	58LBF0102 02/08/2017	Chambre 1
MATERIAU	DATE DE PRELEVEMENT	NOM DE L'OPERATEUR
Enduit plâtreux blanc en vrac + peinture non séparable + carton non séparable	02/08/2017	LOVERGNE Gauthier
LOCALISATION	RESULTAT	
Mur D	Amiante non détecté

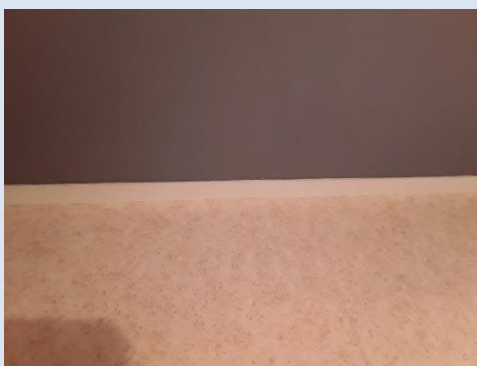
PRELEVEMENT : 58LBF0102P009		
NOM DU CLIENT	NUMERO DU DOSSIER	PIECE OU LOCAL
OPH77	58LBF0102 02/08/2017	Chambre 1
MATERIAU	DATE DE PRELEVEMENT	NOM DE L'OPERATEUR
Enduit plâtreux blanc en vrac + peinture en faible quantité non séparable	02/08/2017	LOVERGNE Gauthier
LOCALISATION	RESULTAT	
Mur A	Amiante non détecté
