Rapport de mission de repérage des matériaux et produits contenant de l'amiante avant réalisation de travaux

PROGRAMME 58LBO0101

64 SQUARE DE LA CITE - APT 101
77540 ROZAY EN BRIE

RAPPORT N° :	OPH77 58LBO0101	Date d'émission du rapport :	10/08/2017
Le repérage a été réalisé le :	02/08/2017	Accompagnateur :	
Par :	Gauthier LOVERGNE	Laboratoire d'Analyses :	ITGA
N° certificat de qualification :	CPDI 4154	Adresse laboratoire :	3 RUE ARMAND HERPIN LACROIX - CS 46537 35065 RENNES CEDEX
Date d'obtention :	09/11/2016	Numéro d'accréditation :	1-5967
Le présent rapport est établi par une personne dont les compétences sont certifiées par :	I.CERT PARC EDONIA - BAT G - RUE DE LA TERRE VICTORIA - 35760 SAINT GREGOIRE	Organisme d'assurance professionnelle :	ALLIANZ
		Adresse assurance :	Direction Opérations Entreprises 5C Esplanade Charles de Gaulle 33081 BORDEAUX CEDEX
		N° de contrat d'assurance :	55897385
		Date de validité :	31/12/2017

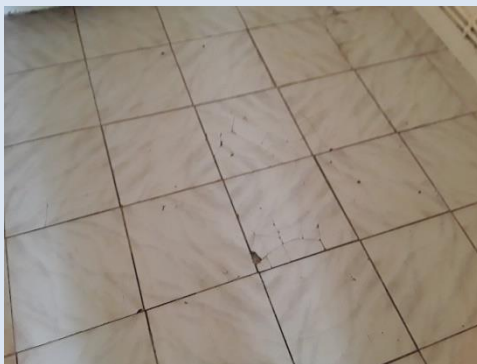
PRELEVEMENT : 58LBO0101P002		
NOM DU CLIENT	NUMERO DU DOSSIER	PIECE OU LOCAL
OPH77	58LBO0101 02/08/2017	Salle de bains
MATERIAU	DATE DE PRELEVEMENT	NOM DE L'OPERATEUR
Colle beige avec poussières + carrelage	02/08/2017	LOVERGNE Gauthier
LOCALISATION	RESULTAT	
Sol	Amiante non détecté

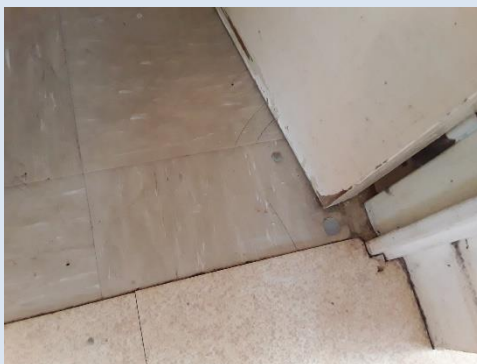
PRELEVEMENT : 58LBO0101P003		
NOM DU CLIENT	NUMERO DU DOSSIER	PIECE OU LOCAL
OPH77	58LBO0101 02/08/2017	Débarras
MATERIAU	DATE DE PRELEVEMENT	NOM DE L'OPERATEUR
Revêtement bicouche souple beige et rouge + colle polymère jaune non séparable + ragréage gris	02/08/2017	LOVERGNE Gauthier
LOCALISATION	RESULTAT	
Sol	Amiante non détecté

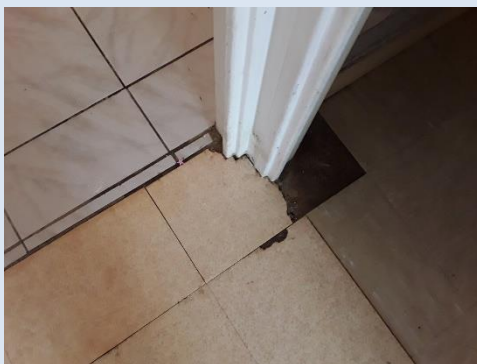
PRELEVEMENT : 58LBO0101P004		
NOM DU CLIENT	NUMERO DU DOSSIER	PIECE OU LOCAL
OPH77	58LBO0101 02/08/2017	Dégagement
MATERIAU	DATE DE PRELEVEMENT	NOM DE L'OPERATEUR
Revêtement souple beige + colle polymère jaune non séparable + revêtement bicouche souple beige et rouge	02/08/2017	LOVERGNE Gauthier
LOCALISATION	RESULTAT	
Sol	Amiante non détecté

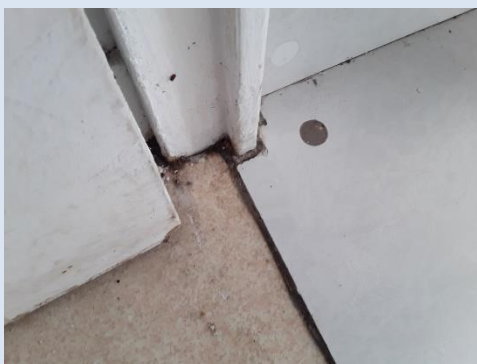
PRELEVEMENT : 58LBO0101P005		
NOM DU CLIENT	NUMERO DU DOSSIER	PIECE OU LOCAL
OPH77	58LBO0101 02/08/2017	Entrée
MATERIAU	DATE DE PRELEVEMENT	NOM DE L'OPERATEUR
Colle grise + carrelage	02/08/2017	LOVERGNE Gauthier
LOCALISATION	RESULTAT	
Sol	Amiante non détecté

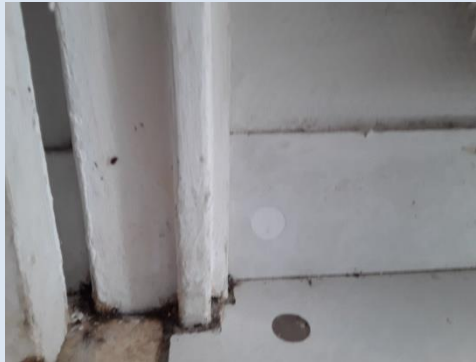
PRELEVEMENT : 58LBO0101P006		
NOM DU CLIENT	NUMERO DU DOSSIER	PIECE OU LOCAL
OPH77	58LBO0101 02/08/2017	Entrée
MATERIAU	DATE DE PRELEVEMENT	NOM DE L'OPERATEUR
Colle beige en vrac + carrelage	02/08/2017	LOVERGNE Gauthier
LOCALISATION		RESULTAT
Mur C		Amiante non détecté

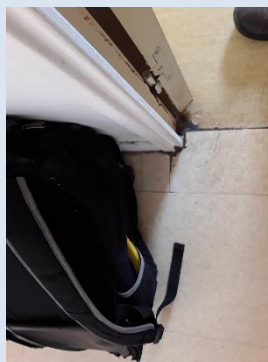
PRELEVEMENT : 58LBO0101P007		
NOM DU CLIENT	NUMERO DU DOSSIER	PIECE OU LOCAL
OPH77	58LBO0101 02/08/2017	Cuisine
MATERIAU	DATE DE PRELEVEMENT	NOM DE L'OPERATEUR
Revêtement souple beige + colle polymère jaune non séparable + ragréage gris	02/08/2017	LOVERGNE Gauthier
LOCALISATION		RESULTAT
Sol		Amiante non détecté

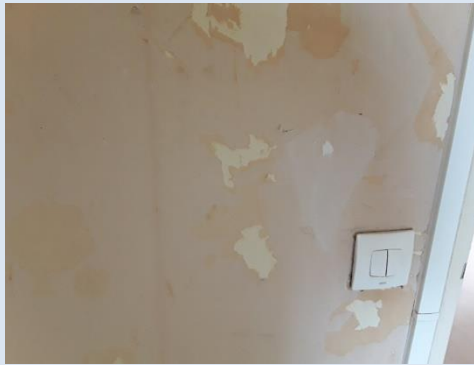
PRELEVEMENT : 58LBO0101P008		
NOM DU CLIENT	NUMERO DU DOSSIER	PIECE OU LOCAL
OPH77	58LBO0101 02/08/2017	Cuisine
MATERIAU	DATE DE PRELEVEMENT	NOM DE L'OPERATEUR
Enduit plâtreux blanc en vrac avec couche cartonnée + peinture non séparable	02/08/2017	LOVERGNE Gauthier
LOCALISATION	RESULTAT	
Mur D	Amiante non détecté

Commande	58LBO0101
Dossier client	58LBO0101 - 64 SQUARE DE LA CITE APT 101 77540 ROZAY EN BRIE
Echantillon	58LBO0101P008 / LOGEMENTS COLLECTIFS - Murs et Plafonds - Ensemble des pièces humides - Enduit Peinture / Cuisine Mur D Enduit Peinture plaque de plâtre
Description ITGA	Enduit plâtreux blanc en vrac avec couche cartonnée / Peinture

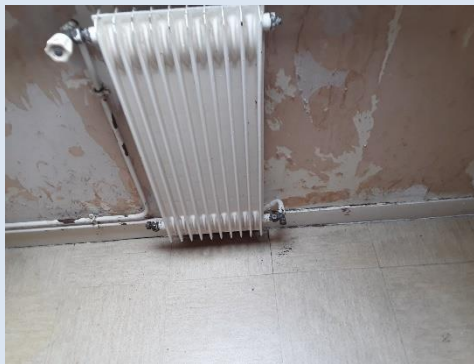
PRELEVEMENT : 58LBO0101P009		
NOM DU CLIENT	NUMERO DU DOSSIER	PIECE OU LOCAL
OPH77	58LBO0101 02/08/2017	Cuisine
MATERIAU	DATE DE PRELEVEMENT	NOM DE L'OPERATEUR
Enduit plâtreux blanc en vrac avec couche cartonnée + peinture non séparable	02/08/2017	LOVERGNE Gauthier
LOCALISATION	RESULTAT	
Mur B	Amiante non détecté

Commande	58LBO0101
Dossier client	58LBO0101 - 64 SQUARE DE LA CITE APT 101 77540 ROZAY EN BRIE
Echantillon	58LBO0101P009 / LOGEMENTS COLLECTIFS - Murs et Plafonds - Ensemble des pièces humides - Enduit Peinture / Cuisine Mur B Enduit plaque de plâtre
Description ITGA	Enduit plâtreux blanc en vrac avec couche cartonnée / Peinture

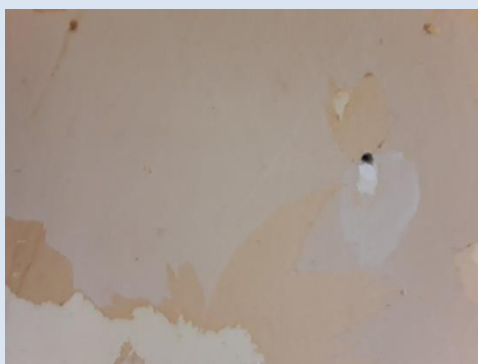
PRELEVEMENT : 58LBO0101P010		
NOM DU CLIENT	NUMERO DU DOSSIER	PIECE OU LOCAL
OPH77	58LBO0101 02/08/2017	Cuisine
MATERIAU	DATE DE PRELEVEMENT	NOM DE L'OPERATEUR
Enduit plâtreux blanc en vrac + peinture en faible quantité non séparable	02/08/2017	LOVERGNE Gauthier
LOCALISATION	RESULTAT	
Mur A	Amiante non détecté

Commande	58LBO0101
Dossier client	58LBO0101 - 64 SQUARE DE LA CITE APT 101 77540 ROZAY EN BRIE
Echantillon	58LBO0101P010 / LOGEMENTS COLLECTIFS - Murs et Plafonds - Ensemble des pièces humides - Enduit Peinture / Cuisine Mur A Enduit béton
Description ITGA	Enduit plâtreux blanc en vrac / Peinture en faible quantité

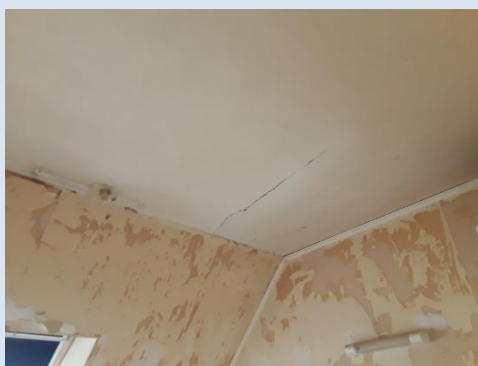
PRELEVEMENT : 58LBO0101P011		
NOM DU CLIENT	NUMERO DU DOSSIER	PIECE OU LOCAL
OPH77	58LBO0101 02/08/2017	Cuisine
MATERIAU	DATE DE PRELEVEMENT	NOM DE L'OPERATEUR
Enduit plâtreux blanc en vrac + peinture en faible quantité non séparable	02/08/2017	LOVERGNE Gauthier
LOCALISATION	RESULTAT	
Plafond	Amiante non détecté

Commande	58LBO0101
Dossier client	58LBO0101 - 64 SQUARE DE LA CITE APT 101 77540 ROZAY EN BRIE
Echantillon	58LBO0101P011 / LOGEMENTS COLLECTIFS - Murs et Plafonds - Ensemble des pièces humides - Enduit Peinture / Cuisine Plafond Enduit béton
Description ITGA	Enduit plâtreux blanc en vrac / Peinture en faible quantité

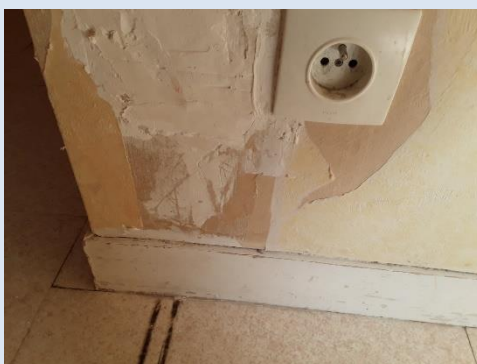
PRELEVEMENT : 58LBO0101P012		
NOM DU CLIENT	NUMERO DU DOSSIER	PIECE OU LOCAL
OPH77	58LBO0101 02/08/2017	Séjour
MATERIAU	DATE DE PRELEVEMENT	NOM DE L'OPERATEUR
Enduit plâtreux blanc en vrac avec couche cartonnée + peinture non séparable	02/08/2017	LOVERGNE Gauthier
LOCALISATION	RESULTAT	
Mur B	Amiante non détecté

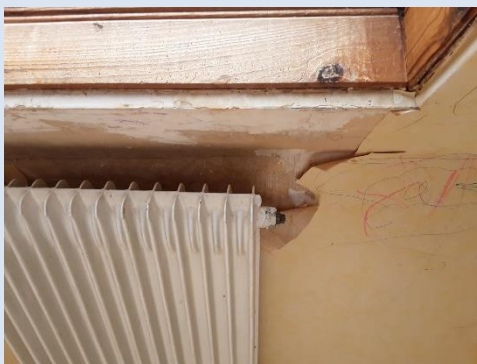
PRELEVEMENT : 58LBO0101P013		
NOM DU CLIENT	NUMERO DU DOSSIER	PIECE OU LOCAL
OPH77	58LBO0101 02/08/2017	Séjour
MATERIAU	DATE DE PRELEVEMENT	NOM DE L'OPERATEUR
Enduit plâtreux blanc en vrac avec couche cartonnée + peinture non séparable	02/08/2017	LOVERGNE Gauthier
LOCALISATION	RESULTAT	
Mur D	Amiante non détecté

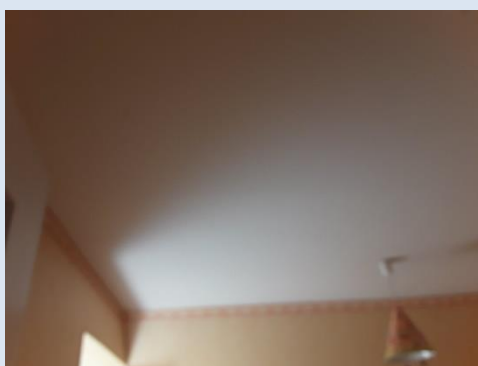
PRELEVEMENT : 58LBO0101P015		
NOM DU CLIENT	NUMERO DU DOSSIER	PIECE OU LOCAL
OPH77	58LBO0101 02/08/2017	Séjour
MATERIAU	DATE DE PRELEVEMENT	NOM DE L'OPERATEUR
Enduit plâtreux blanc en vrac	02/08/2017	LOVERGNE Gauthier
LOCALISATION		RESULTAT
Plafond		Amiante non détecté
