## Rapport de mission de repérage des matériaux et produits contenant de l'amiante avant réalisation de travaux

38 SQUARE DE LA CITE

77540 ROZAY EN BRIE

RAPPORT N° :	58LBG0101	Laboratoire d'Analyses :	ITGA
Repérage réalisé le :	11/09/2018	Adresse laboratoire :	3 RUE ARMAND HERPIN LACROIX - CS 46537 35065 RENNES CEDEX
Accompagnateur :		Numéro d'accréditation :	1-5967
Par :	Gaetan BEDEL	Organisme d'assurance professionnelle :	AXA France
N° certificat :	CPDI3869	Adresse assurance :	313 Terrasses de l'Arche 92727 NANTERRE CEDEX
Date d'obtention :	22/04/2016	N° de contrat d'assurance :	10063271004
Organisme certificateur	I.CERT PARC EDONIA - BAT G - RUE DE LA TERRE VICTORIA - 35760 SAINT GREGOIRE	Date de validité :	31/12/2018

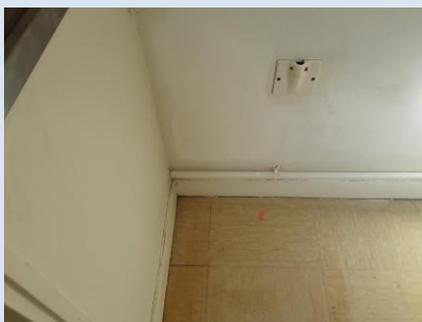
PRELEVEMENT : 58LBG0101P001			
NOM DU CLIENT	NUMERO DU DOSSIER		PIECE OU LOCAL
OPH77	58LBG0101 11/09/2018		Cuisine
ELEMENT	DESCRIPTIF DU LABORATOIRE	DATE DE PRELEVEMENT	NOM DE L'OPERATEUR
Enduit / Peinture	Enduit plâtreux blanc + peinture non séparable	11/09/2018	BEDEL Gaetan
LOCALISATION		RESULTAT	
Mur A		Amiante non détecté

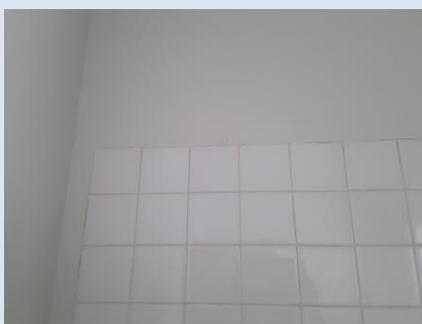
PRELEVEMENT : 58LBG0101P002			
NOM DU CLIENT	NUMERO DU DOSSIER		PIECE OU LOCAL
OPH77	58LBG0101 11/09/2018		Salle de bains
ELEMENT	DESCRIPTIF DU LABORATOIRE	DATE DE PRELEVEMENT	NOM DE L'OPERATEUR
Enduit / Peinture plaque de plâtre	Enduit plâtreux blanc + peintures multiples non séparable	11/09/2018	BEDEL Gaetan
LOCALISATION		RESULTAT	
Mur A		Amiante non détecté

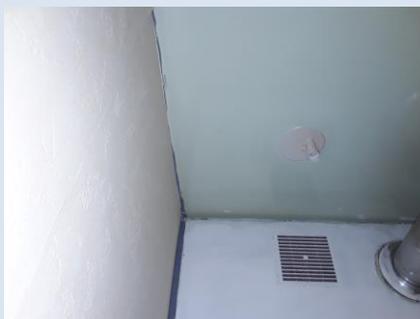
**PRELEVEMENT : 58LBG0101P003**

NOM DU CLIENT	NUMERO DU DOSSIER	PIECE OU LOCAL	
OPH77	58LBG0101 11/09/2018	WC	
ELEMENT	DESCRIPTIF DU LABORATOIRE	DATE DE PRELEVEMENT	NOM DE L'OPERATEUR
Enduit / Peinture béton	Enduit plâtreux blanc + peintures multiples non séparable	11/09/2018	BEDEL Gaetan
LOCALISATION		RESULTAT	
Plafond		Amiante non détecté

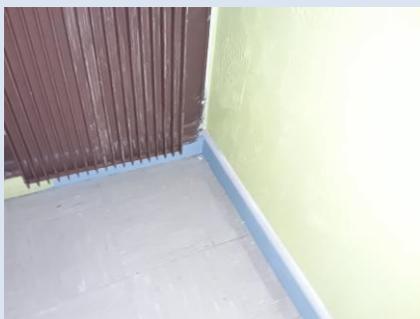
**PRELEVEMENT : 58LBG0101P004**

NOM DU CLIENT	NUMERO DU DOSSIER	PIECE OU LOCAL	
OPH77	58LBG0101 11/09/2018	Chambre	
ELEMENT	DESCRIPTIF DU LABORATOIRE	DATE DE PRELEVEMENT	NOM DE L'OPERATEUR
Enduit / Peinture	Enduit plâtreux blanc + peinture en faible quantité non séparable + carton non séparable + matériau blanc non séparable	11/09/2018	BEDEL Gaetan
LOCALISATION		RESULTAT	
Mur C		Amiante non détecté

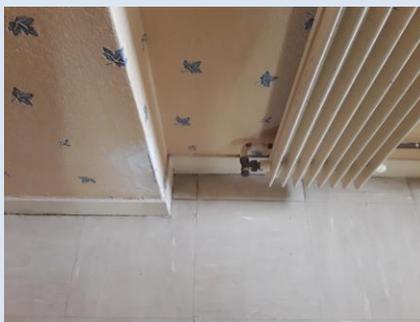
PRELEVEMENT : 58LBG0101P005			
NOM DU CLIENT	NUMERO DU DOSSIER	PIECE OU LOCAL	
OPH77	58LBG0101 11/09/2018	Dégagement	
ELEMENT	DESCRIPTIF DU LABORATOIRE	DATE DE PRELEVEMENT	NOM DE L'OPERATEUR
Enduit / Peinture plaque de plâtre	Enduit plâtreux blanc + carton non séparable	11/09/2018	BEDEL Gaetan
LOCALISATION		RESULTAT	
Mur A		Amiante non détecté

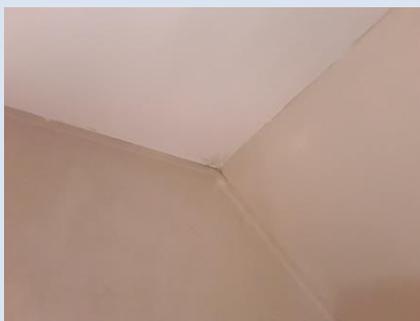
PRELEVEMENT : 58LBG0101P006			
NOM DU CLIENT	NUMERO DU DOSSIER	PIECE OU LOCAL	
OPH77	58LBG0101 11/09/2018	Séjour	
ELEMENT	DESCRIPTIF DU LABORATOIRE	DATE DE PRELEVEMENT	NOM DE L'OPERATEUR
Enduit / Peinture béton	Enduit plâtreux blanc	11/09/2018	BEDEL Gaetan
LOCALISATION		RESULTAT	
Plafond		Amiante non détecté

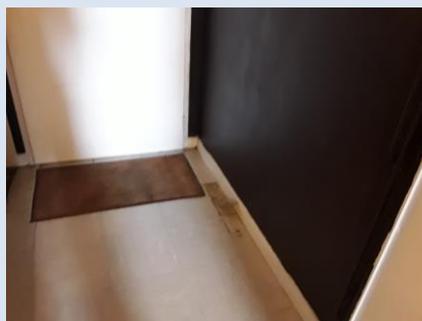
PRELEVEMENT : 58LBG0101P007			
NOM DU CLIENT	NUMERO DU DOSSIER		PIECE OU LOCAL
OPH77	58LBG0101 11/09/2018		Entrée
ELEMENT	DESCRIPTIF DU LABORATOIRE	DATE DE PRELEVEMENT	NOM DE L'OPERATEUR
Dalle de sol	Revêtement bicouche cassant beige et rouge + colle polymère jaune non séparable + ragréage gris hétérogène non séparable	11/09/2018	BEDEL Gaetan
LOCALISATION		RESULTAT	
Sol		Amiante non détecté

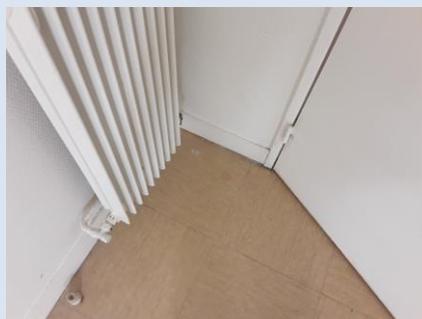
PRELEVEMENT : 58LBG0101P008			
NOM DU CLIENT	NUMERO DU DOSSIER		PIECE OU LOCAL
OPH77	58LBG0101 11/09/2018		Cuisine
ELEMENT	DESCRIPTIF DU LABORATOIRE	DATE DE PRELEVEMENT	NOM DE L'OPERATEUR
Dalle de sol	Revêtement souple beige + colle polymère jaune non séparable + ragréage gris	11/09/2018	BEDEL Gaetan
LOCALISATION		RESULTAT	
Sol		Amiante non détecté
