Rapport de mission de repérage des matériaux et produits contenant de l'amiante avant réalisation de travaux

13 RUE R SHUMAN APPT 1102
77000 MELUN

RAPPORT N° :	OPH77 59LAA1102	Date d'émission du rapport :	30/06/2017
Le repérage a été réalisé le :	14/06/2017	Accompagnateur :	
Par :	Maxence AVONTS	Laboratoire d'Analyses :	ITGA
N° certificat de qualification :	CPDI 3543	Adresse laboratoire :	3 RUE ARMAND HERPIN LACROIX - CS 46537 35065 RENNES CEDEX
Date d'obtention :	06/08/2015	Numéro d'accréditation :	1-5967
Le présent rapport est établi par une personne dont les compétences sont certifiées par :	I.CERT Parc Edonia - Bâtiment G - Rue de la Terre Victoria - 35760 SAINT-GREGOIRE	Organisme d'assurance professionnelle :	ALLIANZ
		Adresse assurance :	Direction Opérations Entreprises 5C Esplanade Charles de Gaulle 33081 BORDEAUX CEDEX
		N° de contrat d'assurance :	55897385
		Date de validité :	31/12/2017

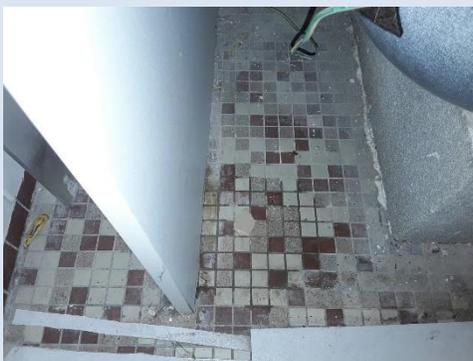
PRELEVEMENT : 59LAA1102P01		
NOM DU CLIENT	NUMERO DU DOSSIER	PIECE OU LOCAL
OPH77	59LAA1102 14/06/2017	Salle de bains
MATERIAU	DATE DE PRELEVEMENT	NOM DE L'OPERATEUR
Colle grise hétérogène + joint cassant gris + carrelage	14/06/2017	AVONTS Maxence
LOCALISATION		RESULTAT
Sols		Amiante non détecté

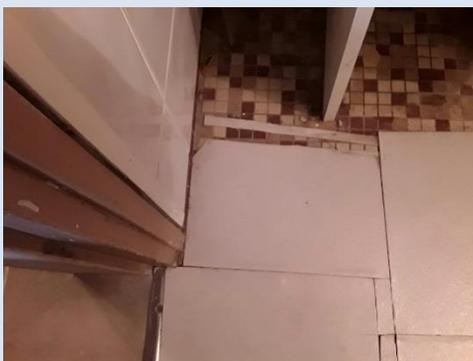
PRELEVEMENT : 59LAA1102P02		
NOM DU CLIENT	NUMERO DU DOSSIER	PIECE OU LOCAL
OPH77	59LAA1102 14/06/2017	Salle de bains
MATERIAU	DATE DE PRELEVEMENT	NOM DE L'OPERATEUR
Revêtement cassant beige + colle polymère incolore avec poussières non séparable	14/06/2017	AVONTS Maxence
LOCALISATION		RESULTAT
Sols		Amiante non détecté

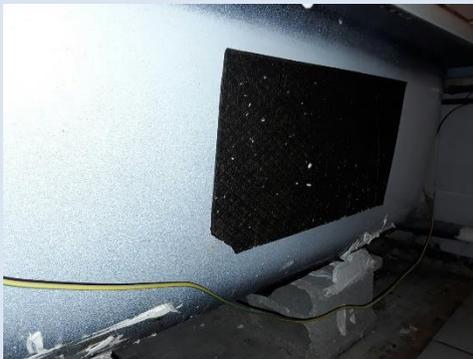
PRELEVEMENT : 59LAA1102P03		
NOM DU CLIENT	NUMERO DU DOSSIER	PIECE OU LOCAL
OPH77	59LAA1102 14/06/2017	Salle de bains
MATERIAU	DATE DE PRELEVEMENT	NOM DE L'OPERATEUR
Matériau bitumineux noir	14/06/2017	AVONTS Maxence
LOCALISATION		RESULTAT
Sous baignoire		Amiante non détecté

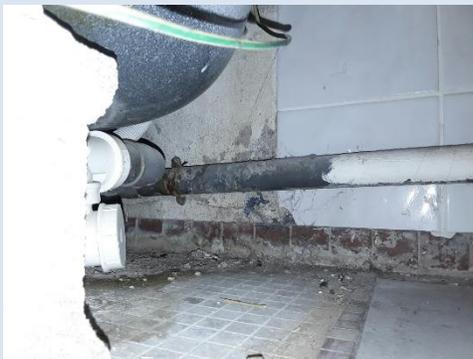
PRELEVEMENT : 59LAA1102P04		
NOM DU CLIENT	NUMERO DU DOSSIER	PIECE OU LOCAL
OPH77	59LAA1102 14/06/2017	Salle de bains
MATERIAU	DATE DE PRELEVEMENT	NOM DE L'OPERATEUR
Colle grise hétérogène + carrelage	14/06/2017	AVONTS Maxence
LOCALISATION		RESULTAT
Mur B		Amiante non détecté

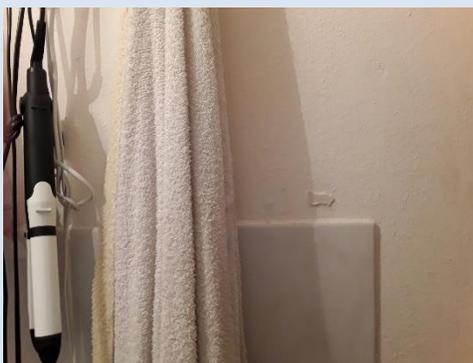
PRELEVEMENT : 59LAA1102P05		
NOM DU CLIENT OPH77	NUMERO DU DOSSIER 59LAA1102 14/06/2017	PIECE OU LOCAL Salle de bains
MATERIAU Enduit plâtreux blanc en vrac non séparable + peintures multiples non séparable	DATE DE PRELEVEMENT 14/06/2017	NOM DE L'OPERATEUR AVONTS Maxence
LOCALISATION Mur C	RESULTAT Amiante non détecté
