Rapport de mission de repérage des matériaux et produits contenant de l'amiante avant réalisation de travaux

13 RUE ROBERT SCHUMAN APT 903

77000 MELUN

RAPPORT N° :	OPH77 59LAA0903	Date d'émission du rapport :	14/07/2017
Le repérage a été réalisé le :	04/07/2017	Accompagnateur :	
Par :	Amadou SY	Laboratoire d'Analyses :	ITGA
N° certificat de qualification :	CPDI4148	Adresse laboratoire :	3 RUE ARMAND HERPIN LACROIX - CS 46537 35065 RENNES CEDEX
Date d'obtention :	09/11/2016	Numéro d'accréditation :	1-5967
Le présent rapport est établi par une personne dont les compétences sont certifiées par :	I.CERT Parc Edonia - Bâtiment G - Rue de la Terre Victoria - 35760 SAINT-GREGOIRE	Organisme d'assurance professionnelle :	ALLIANZ
		Adresse assurance :	Direction Opérations Entreprises 5C Esplanade Charles de Gaulle 33081 BORDEAUX CEDEX
		N° de contrat d'assurance :	55897385
		Date de validité :	31/12/2017

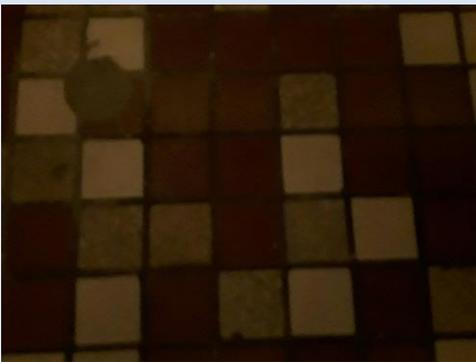
PRELEVEMENT : 59LAA0903P002		
NOM DU CLIENT	NUMERO DU DOSSIER	PIECE OU LOCAL
OPH77	59LAA0903 04/07/2017	WC
MATERIAU	DATE DE PRELEVEMENT	NOM DE L'OPERATEUR
Colle grise + carrelage	04/07/2017	SY Amadou
LOCALISATION	RESULTAT	
Sol	Amiante non détecté	
EMPLACEMENT

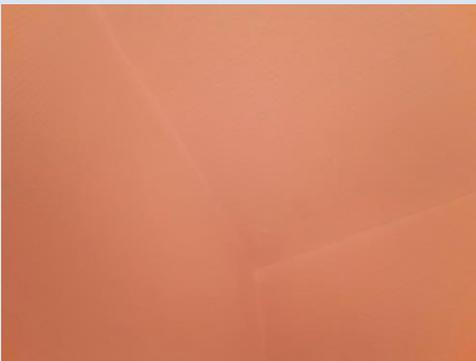
PRELEVEMENT : 59LAA0903P003		
NOM DU CLIENT	NUMERO DU DOSSIER	PIECE OU LOCAL
OPH77	59LAA0903 04/07/2017	WC
MATERIAU	DATE DE PRELEVEMENT	NOM DE L'OPERATEUR
Enduit plâtreux blanc en vrac + peintures multiples non séparable	04/07/2017	SY Amadou
LOCALISATION	RESULTAT	
Plafond	Amiante non détecté	
EMPLACEMENT

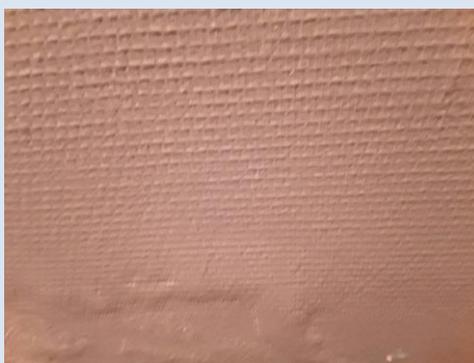
PRELEVEMENT : 59LAA0903P004		
NOM DU CLIENT	NUMERO DU DOSSIER	PIECE OU LOCAL
OPH77	59LAA0903 04/07/2017	WC
MATERIAU	DATE DE PRELEVEMENT	NOM DE L'OPERATEUR
Enduit gris en vrac + peinture non séparable	04/07/2017	SY Amadou
LOCALISATION		RESULTAT
Mur D		Amiante non détecté

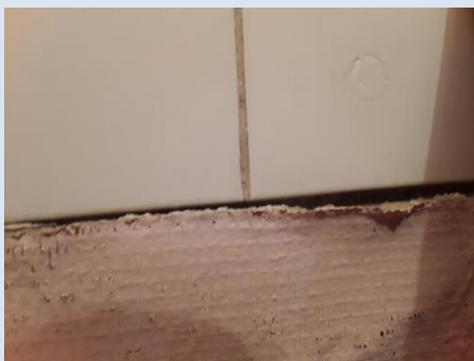
PRELEVEMENT : 59LAA0903P006		
NOM DU CLIENT	NUMERO DU DOSSIER	PIECE OU LOCAL
OPH77	59LAA0903 04/07/2017	Salle de bains
MATERIAU	DATE DE PRELEVEMENT	NOM DE L'OPERATEUR
Colle grise + carrelage	04/07/2017	SY Amadou
LOCALISATION		RESULTAT
Mur B		Amiante non détecté
