## Rapport de mission de repérage des matériaux et produits contenant de l'amiante avant réalisation de travaux

13 RUE ROBERT SCHUMAN APT 4

77000 MELUN

RAPPORT N° :	OPH77 59LAA1004	Date d'émission du rapport :	14/07/2017
Le repérage a été réalisé le :	04/07/2017	Accompagnateur :	
Par :	Amadou SY	Laboratoire d'Analyses :	ITGA
N° certificat de qualification :	CPDI4148	Adresse laboratoire :	3 RUE ARMAND HERPIN LACROIX - CS 46537 35065 RENNES CEDEX
Date d'obtention :	09/11/2016	Numéro d'accréditation :	1-5967
Le présent rapport est établi par une personne dont les compétences sont certifiées par :	I.CERT Parc Edonia - Bâtiment G - Rue de la Terre Victoria - 35760 SAINT-GREGOIRE	Organisme d'assurance professionnelle :	ALLIANZ
		Adresse assurance :	Direction Opérations Entreprises 5C Esplanade Charles de Gaulle 33081 BORDEAUX CEDEX
		N° de contrat d'assurance :	55897385
		Date de validité :	31/12/2017

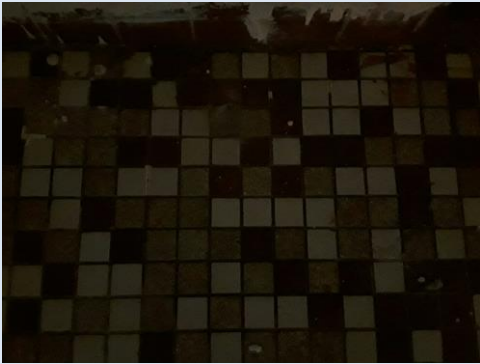
PRELEVEMENT : 59LAA1004P002		
NOM DU CLIENT	NUMERO DU DOSSIER	PIECE OU LOCAL
OPH77	59LAA1004 04/07/2017	Cuisine
MATERIAU	DATE DE PRELEVEMENT	NOM DE L'OPERATEUR
Colle grise non séparable + matériau compact gris hétérogène + carrelage	04/07/2017	SY Amadou
LOCALISATION		RESULTAT
Sol		Amiante non détecté
EMPLACEMENT

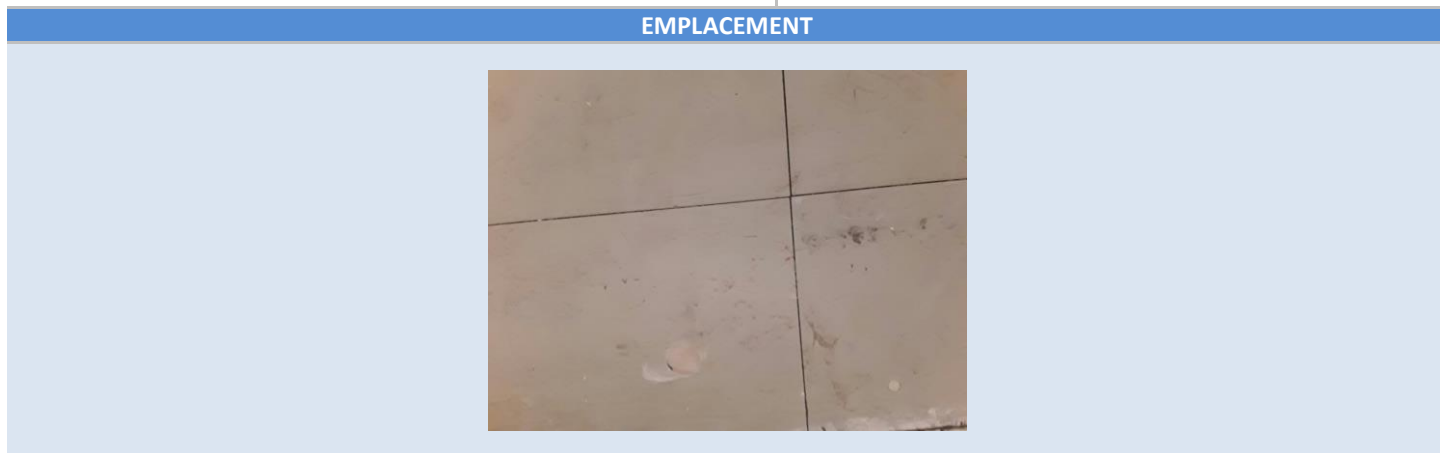
PRELEVEMENT : 59LAA1004P003		
NOM DU CLIENT	NUMERO DU DOSSIER	PIECE OU LOCAL
OPH77	59LAA1004 04/07/2017	Entrée
MATERIAU	DATE DE PRELEVEMENT	NOM DE L'OPERATEUR
Dalle dure cassante beige	04/07/2017	SY Amadou
LOCALISATION		RESULTAT
Sol		Fr2:Amiante non détecté
EMPLACEMENT

PRELEVEMENT : 59LAA1004P003		
NOM DU CLIENT	NUMERO DU DOSSIER	PIECE OU LOCAL
OPH77	59LAA1004 04/07/2017	Entrée
MATERIAU	DATE DE PRELEVEMENT	NOM DE L'OPERATEUR
Colle polymère jaune non séparable + ragréage rose en faible quantité non séparable + matériau compact gris hétérogène	04/07/2017	SY Amadou

LOCALISATION	RESULTAT
Sol	Fr1:Amiante non détecté

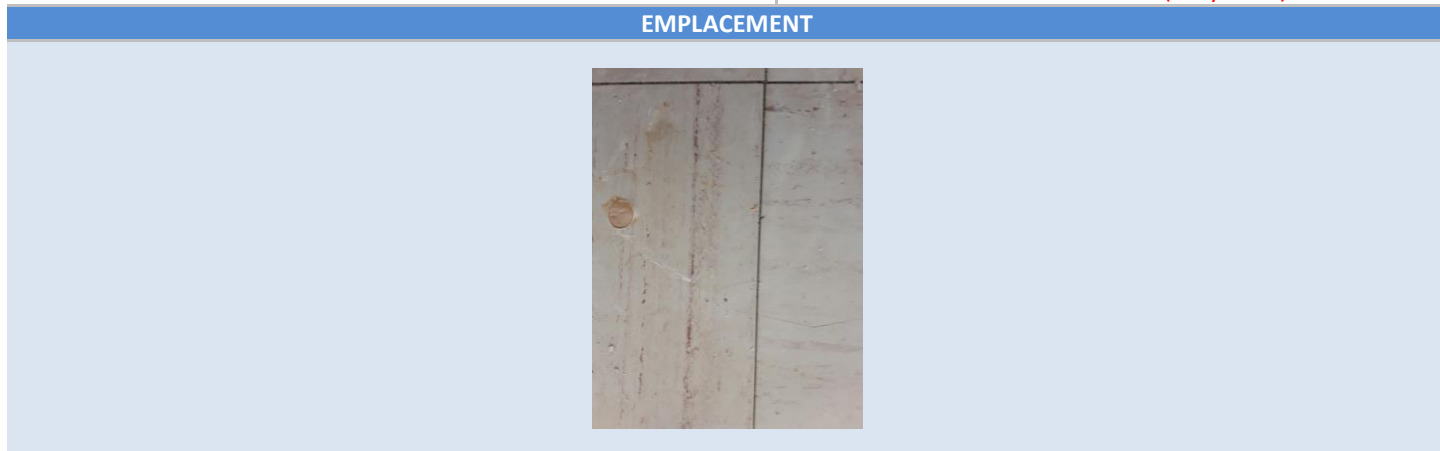
PRELEVEMENT : 59LAA1004P004		
NOM DU CLIENT	NUMERO DU DOSSIER	PIECE OU LOCAL
OPH77	59LAA1004 04/07/2017	Séjour
MATERIAU	DATE DE PRELEVEMENT	NOM DE L'OPERATEUR
Colle bitumineuse noire + ragréage gris non séparable + sous couche de ragréage blanche non séparable	04/07/2017	SY Amadou

LOCALISATION	RESULTAT
Sol	Fr2:Amiante détecté (Chrysotile)

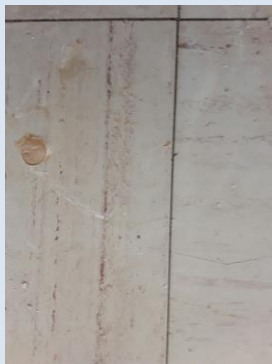
PRELEVEMENT : 59LAA1004P004		
NOM DU CLIENT	NUMERO DU DOSSIER	PIECE OU LOCAL
OPH77	59LAA1004 04/07/2017	Séjour
MATERIAU	DATE DE PRELEVEMENT	NOM DE L'OPERATEUR
Dalle dure cassante beige	04/07/2017	SY Amadou
LOCALISATION		RESULTAT
Sol		Fr1:Amiante détecté (Chrysotile)

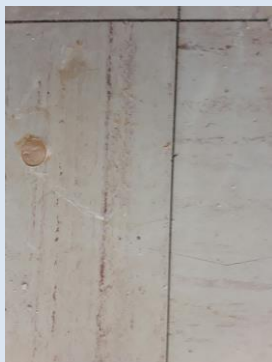
PRELEVEMENT : 59LAA1004P004		
NOM DU CLIENT	NUMERO DU DOSSIER	PIECE OU LOCAL
OPH77	59LAA1004 04/07/2017	Séjour
MATERIAU	DATE DE PRELEVEMENT	NOM DE L'OPERATEUR
Matériau compact gris hétérogène	04/07/2017	SY Amadou
LOCALISATION		RESULTAT
Sol		Fr3:Amiante non détecté

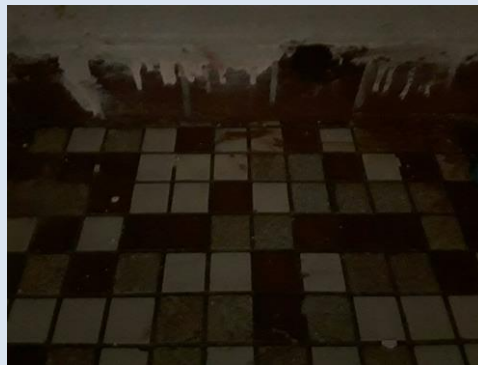
PRELEVEMENT : 59LAA1004P005		
NOM DU CLIENT	NUMERO DU DOSSIER	PIECE OU LOCAL
OPH77	59LAA1004 04/07/2017	Cuisine
MATERIAU	DATE DE PRELEVEMENT	NOM DE L'OPERATEUR
Colle grise non séparable + peinture en faible quantité non séparable + carrelage	04/07/2017	SY Amadou
LOCALISATION	RESULTAT	
Mur C	Amiante non détecté

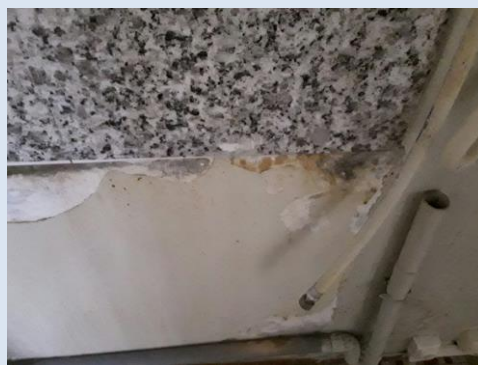
PRELEVEMENT : 59LAA1004P006		
NOM DU CLIENT	NUMERO DU DOSSIER	PIECE OU LOCAL
OPH77	59LAA1004 04/07/2017	Cuisine
MATERIAU	DATE DE PRELEVEMENT	NOM DE L'OPERATEUR
Colle beige en faible quantité non séparable + matériau souple beige non séparable + carrelage	04/07/2017	SY Amadou
LOCALISATION	RESULTAT	
Mur A	Amiante non détecté

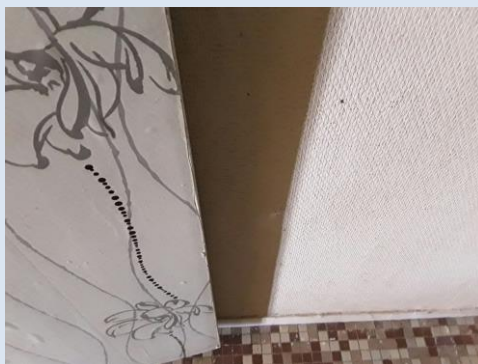
PRELEVEMENT : 59LAA1004P007		
NOM DU CLIENT	NUMERO DU DOSSIER	PIECE OU LOCAL
OPH77	59LAA1004 04/07/2017	WC
MATERIAU	DATE DE PRELEVEMENT	NOM DE L'OPERATEUR
Enduit plâtreux blanc en vrac + matériau gris en faible quantité non séparable + peintures multiples non séparable	04/07/2017	SY Amadou
LOCALISATION		RESULTAT
Mur A		Amiante non détecté

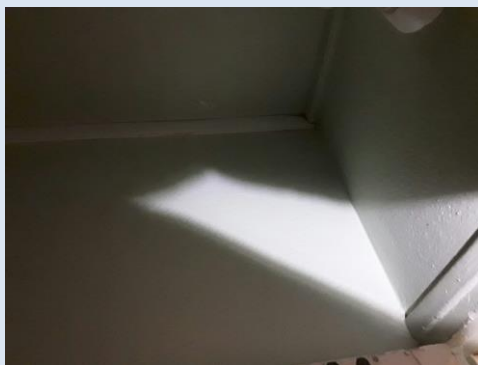
PRELEVEMENT : 59LAA1004P008		
NOM DU CLIENT	NUMERO DU DOSSIER	PIECE OU LOCAL
OPH77	59LAA1004 04/07/2017	Salle de bains
MATERIAU	DATE DE PRELEVEMENT	NOM DE L'OPERATEUR
Enduit plâtreux blanc en faible quantité en vrac + matériau gris en faible quantité non séparable + peintures multiples non séparable	04/07/2017	SY Amadou
LOCALISATION		RESULTAT
Plafond		Amiante non détecté

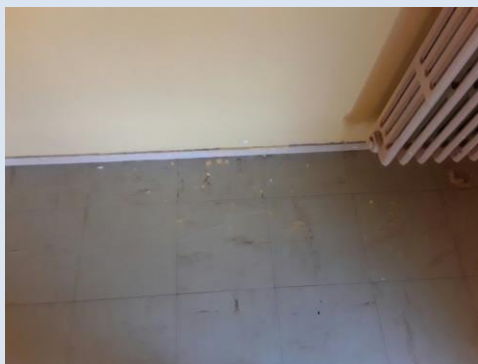
PRELEVEMENT : 59LAA1004P009		
NOM DU CLIENT	NUMERO DU DOSSIER	PIECE OU LOCAL
OPH77	59LAA1004 04/07/2017	Chambre 1
MATERIAU	DATE DE PRELEVEMENT	NOM DE L'OPERATEUR
Enduit plâtreux blanc en vrac + matériau gris en faible quantité non séparable + peintures multiples non séparable	04/07/2017	SY Amadou
LOCALISATION	RESULTAT	
Mur A	Amiante non détecté

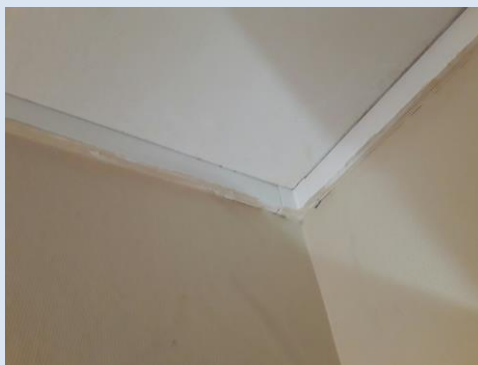
PRELEVEMENT : 59LAA1004P010		
NOM DU CLIENT	NUMERO DU DOSSIER	PIECE OU LOCAL
OPH77	59LAA1004 04/07/2017	Entrée
MATERIAU	DATE DE PRELEVEMENT	NOM DE L'OPERATEUR
Enduit plâtreux blanc en faible quantité en vrac non séparable + matériau gris en faible quantité non séparable + peinture en faible quantité non séparable	04/07/2017	SY Amadou
LOCALISATION	RESULTAT	
Plafond	Amiante non détecté

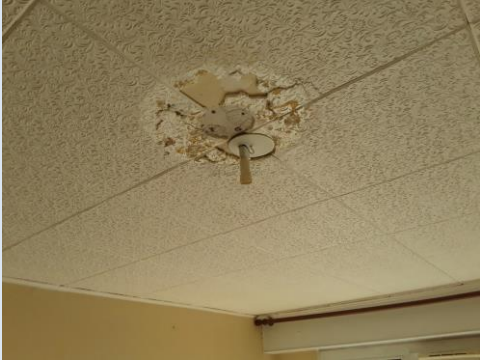
PRELEVEMENT : 59LAA1004P011		
NOM DU CLIENT	NUMERO DU DOSSIER	PIECE OU LOCAL
OPH77	59LAA1004 04/07/2017	Séjour
MATERIAU	DATE DE PRELEVEMENT	NOM DE L'OPERATEUR
Polystyrène + colle polymère jaune en faible quantité non séparable + colle beige + peintures multiples non séparable	04/07/2017	SY Amadou
LOCALISATION	RESULTAT	
Plafond	Amiante non détecté	
EMPLACEMENT
