Rapport de mission de repérage des matériaux et produits contenant de l'amiante avant réalisation de travaux

13 RUE R. SCHUMAN

MODULE 59LAA0104
77000 MELUN

RAPPORT N° :	59LAA0104	Laboratoire d'Analyses :	ITGA
Repérage réalisé le :	17/04/2019	Adresse laboratoire :	3 RUE ARMAND HERPIN LACROIX - CS 46537 35065 RENNES CEDEX
Accompagnateur :		Numéro d'accréditation :	1-5967
Par :	Tristan BRUNOT	Organisme d'assurance professionnelle :	AXA France
N° certificat :	CPDI 3541	Adresse assurance :	313 Terrasses de l'Arche 92727 NANTERRE CEDEX
Date d'obtention :	27/12/2017	N° de contrat d'assurance :	10158549604
Organisme certificateur	I.CERT PARC EDONIA - BAT G - RUE DE LA TERRE VICTORIA - 35760 SAINT GREGOIRE	Date de validité :	31/12/2019

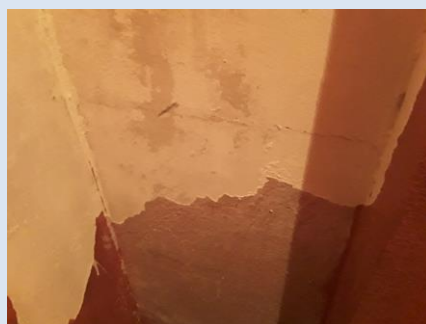
PRELEVEMENT : 59LAA0104P002			
NOM DU CLIENT	NUMERO DU DOSSIER		PIECE OU LOCAL
OPH77	59LAA0104 17/04/2019		WC (RC)
ELEMENT	DESCRIPTIF DU LABORATOIRE	DATE DE PRELEVEMENT	NOM DE L'OPERATEUR
Enduit / Peinture béton	Enduit plâtreux blanc en vrac + peintures multiples non séparable	17/04/2019	BRUNOT Tristan
LOCALISATION		RESULTAT	
Mur C		Amiante non détecté

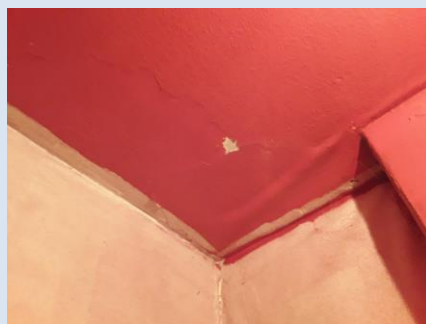
PRELEVEMENT : 59LAA0104P003			
NOM DU CLIENT	NUMERO DU DOSSIER		PIECE OU LOCAL
OPH77	59LAA0104 17/04/2019		WC (RC)
ELEMENT	DESCRIPTIF DU LABORATOIRE	DATE DE PRELEVEMENT	NOM DE L'OPERATEUR
Enduit / Peinture	Enduit plâtreux blanc en vrac + peintures multiples non séparable	17/04/2019	BRUNOT Tristan
LOCALISATION		RESULTAT	
Plafond		Amiante non détecté

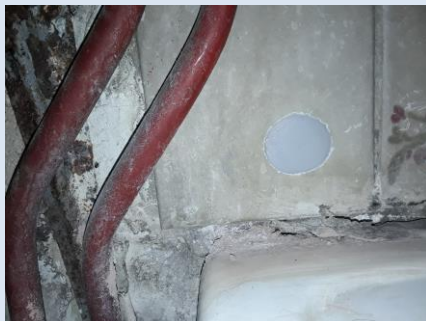
PRELEVEMENT : 59LAA0104P004			
NOM DU CLIENT	NUMERO DU DOSSIER		PIECE OU LOCAL
OPH77	59LAA0104 17/04/2019		Salle de bains (RC)
ELEMENT	DESCRIPTIF DU LABORATOIRE	DATE DE PRELEVEMENT	NOM DE L'OPERATEUR
Colle faïence	Colle beige en faible quantité en vrac	17/04/2019	BRUNOT Tristan
LOCALISATION		RESULTAT	
Mur A		Fr1:Amiante non détecté

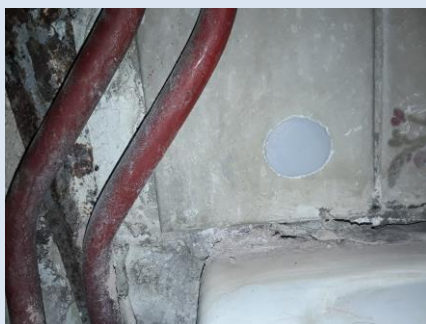
PRELEVEMENT : 59LAA0104P004			
NOM DU CLIENT	NUMERO DU DOSSIER		PIECE OU LOCAL
OPH77	59LAA0104 17/04/2019		Salle de bains (RC)
ELEMENT	DESCRIPTIF DU LABORATOIRE	DATE DE PRELEVEMENT	NOM DE L'OPERATEUR
Colle faïence	Carrelage	17/04/2019	BRUNOT Tristan
LOCALISATION		RESULTAT	
Mur A		Fr2:Amiante non détecté

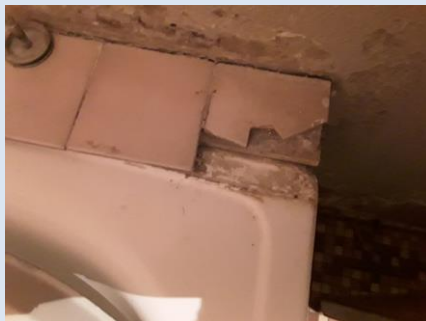
PRELEVEMENT : 59LAA0104P005			
NOM DU CLIENT	NUMERO DU DOSSIER	PIECE OU LOCAL	
OPH77	59LAA0104 17/04/2019	Salle de bains (RC)	
ELEMENT	DESCRIPTIF DU LABORATOIRE	DATE DE PRELEVEMENT	NOM DE L'OPERATEUR
Colle faïence	Colle beige en faible quantité avec poussières	17/04/2019	BRUNOT Tristan
LOCALISATION		RESULTAT	
Mur C		Fr1:Amiante non détecté

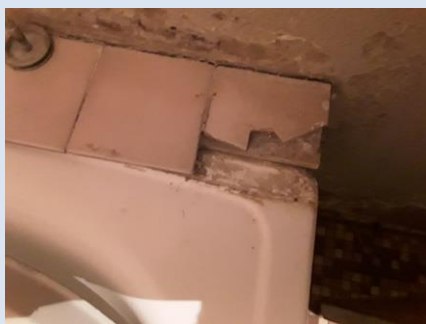
PRELEVEMENT : 59LAA0104P005			
NOM DU CLIENT	NUMERO DU DOSSIER	PIECE OU LOCAL	
OPH77	59LAA0104 17/04/2019	Salle de bains (RC)	
ELEMENT	DESCRIPTIF DU LABORATOIRE	DATE DE PRELEVEMENT	NOM DE L'OPERATEUR
Colle faïence	Carrelage	17/04/2019	BRUNOT Tristan
LOCALISATION		RESULTAT	
Mur C		Fr2:Amiante non détecté

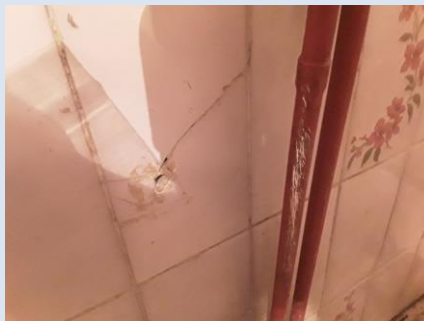
PRELEVEMENT : 59LAA0104P006			
NOM DU CLIENT	NUMERO DU DOSSIER	PIECE OU LOCAL	
OPH77	59LAA0104 17/04/2019	Salle de bains (RC)	
ELEMENT	DESCRIPTIF DU LABORATOIRE	DATE DE PRELEVEMENT	NOM DE L'OPERATEUR
Peinture	Peinture en vrac	17/04/2019	BRUNOT Tristan
LOCALISATION		RESULTAT	
Réseaux de distribution		Amiante non détecté

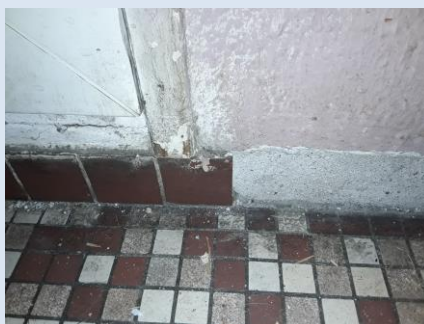
PRELEVEMENT : 59LAA0104P007			
NOM DU CLIENT	NUMERO DU DOSSIER	PIECE OU LOCAL	
OPH77	59LAA0104 17/04/2019	Cuisine (RC)	
ELEMENT	DESCRIPTIF DU LABORATOIRE	DATE DE PRELEVEMENT	NOM DE L'OPERATEUR
Colle plinthe	Colle grise + peintures multiples non séparable + joint cassant blanc en faible quantité non séparable	17/04/2019	BRUNOT Tristan
LOCALISATION		RESULTAT	
Plinthe basse		Fr1:Amiante non détecté

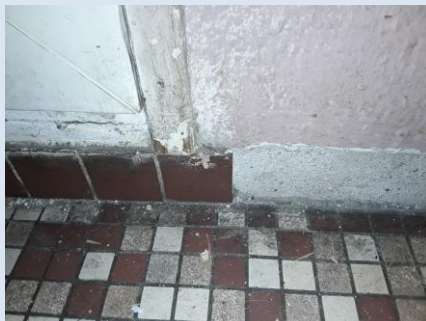
PRELEVEMENT : 59LAA0104P007			
NOM DU CLIENT	NUMERO DU DOSSIER		PIECE OU LOCAL
OPH77	59LAA0104 17/04/2019		Cuisine (RC)
ELEMENT	DESCRIPTIF DU LABORATOIRE	DATE DE PRELEVEMENT	NOM DE L'OPERATEUR
Colle plinthe	Carrelage	17/04/2019	BRUNOT Tristan
LOCALISATION		RESULTAT	
Plinthe basse		Fr2:Amiante non détecté

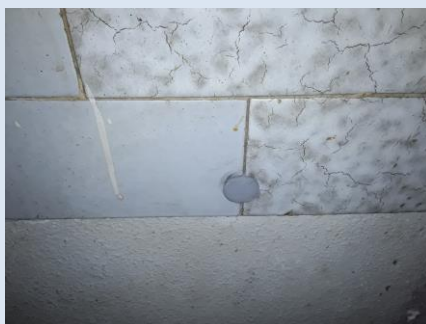
PRELEVEMENT : 59LAA0104P008			
NOM DU CLIENT	NUMERO DU DOSSIER		PIECE OU LOCAL
OPH77	59LAA0104 17/04/2019		Cuisine (RC)
ELEMENT	DESCRIPTIF DU LABORATOIRE	DATE DE PRELEVEMENT	NOM DE L'OPERATEUR
Colle faïence	Colle beige + joint cassant blanc en faible quantité en vrac non séparable	17/04/2019	BRUNOT Tristan
LOCALISATION		RESULTAT	
Mur C		Fr1:Amiante non détecté

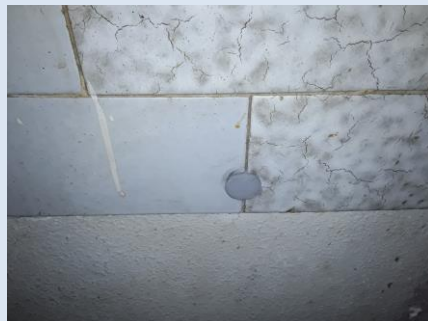
PRELEVEMENT : 59LAA0104P008			
NOM DU CLIENT	NUMERO DU DOSSIER		PIECE OU LOCAL
OPH77	59LAA0104 17/04/2019		Cuisine (RC)
ELEMENT	DESCRIPTIF DU LABORATOIRE	DATE DE PRELEVEMENT	NOM DE L'OPERATEUR
Colle faïence	Carrelage + carrelage non séparable	17/04/2019	BRUNOT Tristan
LOCALISATION		RESULTAT	
Mur C		Fr2:Amiante non détecté
