Rapport de mission de repérage des matériaux et produits contenant de l'amiante avant  
réalisation de travaux

13 RUE SCHUMAN APT 304

77000 MELUN

RAPPORT N° :	OPH77 59LAA0304	Date d'émission du rapport :	08/08/2017
Le repérage a été réalisé le :	21/07/2017	Accompagnateur :	
Par :	Laurent CATE	Laboratoire d'Analyses :	ITGA
N° certificat de qualification :	CPDI3681	Adresse laboratoire :	3 RUE ARMAND HERPIN LACROIX - CS 46537 35065 RENNES CEDEX
Date d'obtention :	25/11/2015	Numéro d'accréditation :	1-5967
Le présent rapport est établi par une personne dont les compétences sont certifiées par :	I.Cert PARC EDONIA - BAT G - RUE DE LA TERRE VICTORIA - 35760 SAINT GREGOIRE	Organisme d'assurance professionnelle :	ALLIANZ
		Adresse assurance :	Direction Opérations Entreprises 5C Esplanade Charles de Gaulle 33081 BORDEAUX CEDEX
		N° de contrat d'assurance :	55897385
		Date de validité :	31/12/2017

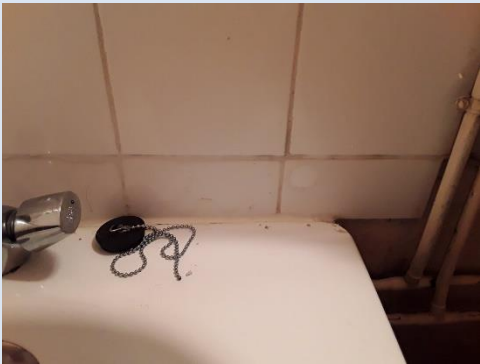
PRELEVEMENT : 59LAA0304P004		
NOM DU CLIENT	NUMERO DU DOSSIER	PIECE OU LOCAL
OPH77	59LAA0304 21/07/2017	Salle de bains
MATERIAU	DATE DE PRELEVEMENT	NOM DE L'OPERATEUR
Colle beige + couche plâtreuse blanche non séparable + matériau compact gris hétérogène + carrelage	21/07/2017	CATE Laurent
LOCALISATION		RESULTAT
Mur B		Amiante non détecté
EMPLACEMENT

Commande	S9LAA0304
Dossier client	S9LAA0304 - 13 RUE SCHUMAN APT 304 77000 MELUN
Echantillon	S9LAA0304P004 / LOGEMENTS COLLECTIFS - Murs - Salle de bains - Faïence / Salle de bains Mur B Faïence
Description ITGA	Colle beige / Couche plâtreuse blanche / Matériau compact gris hétérogène / Carrelage

Fraction Analysée	Technique analytique et date d'analyse	Résultat	Type d'amiante	Nb de préparations
▶ Colle beige + couche plâtreuse blanche non séparable + matériau compact gris hétérogène + carrelage	META le 07/08/2017	Amiante non détecté	---	1

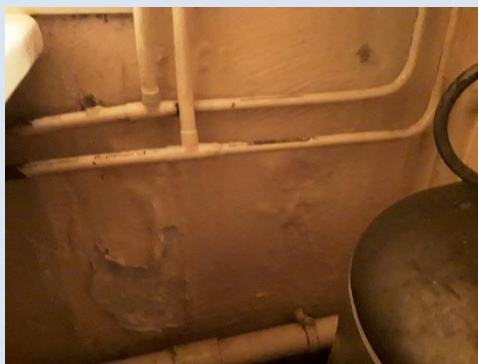
PRELEVEMENT : 59LAA0304P005		
NOM DU CLIENT	NUMERO DU DOSSIER	PIECE OU LOCAL
OPH77	59LAA0304 21/07/2017	Salle de bains
MATERIAU	DATE DE PRELEVEMENT	NOM DE L'OPERATEUR
Peintures multiples en vrac + matériau beige en faible quantité en vrac non séparable	21/07/2017	CATE Laurent
LOCALISATION		RESULTAT
Conduits		Amiante non détecté

Fraction Analysée	Technique analytique et date d'analyse	Résultat	Type d'amiante	Nb de préparations
▶ Peintures multiples en vrac + matériau beige en faible quantité en vrac non séparable	META le 07/08/2017	Amiante non détecté	---	1

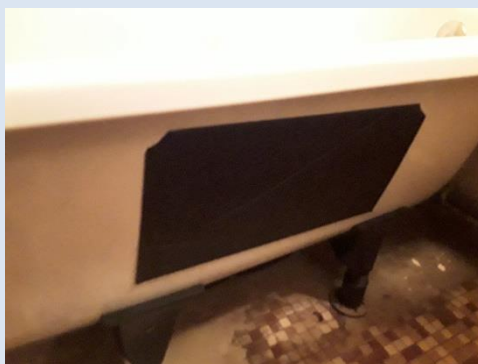
PRELEVEMENT : 59LAA0304P006		
NOM DU CLIENT	NUMERO DU DOSSIER	PIECE OU LOCAL
OPH77	59LAA0304 21/07/2017	Salle de bains
MATERIAU	DATE DE PRELEVEMENT	NOM DE L'OPERATEUR
Matériau bitumineux noir	21/07/2017	CATE Laurent
LOCALISATION		RESULTAT
Sous baignoire		Amiante non détecté

Fraction Analysée	Technique analytique et date d'analyse	Résultat	Type d'amiante	Nb de préparations
▶ Matériau bitumineux noir	META le 05/08/2017	Amiante non détecté	---	1

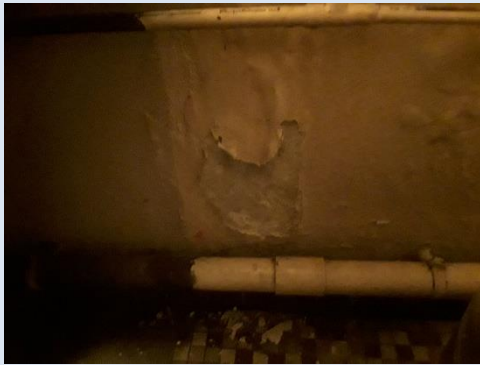
PRELEVEMENT : 59LAA0304P03		
<b>NOM DU CLIENT</b> OPH77	<b>NUMERO DU DOSSIER</b> 59LAA0304 21/07/2017	<b>PIECE OU LOCAL</b> Salle de bains
<b>MATERIAU</b> Enduit plâtreux blanc en vrac + peinture non séparable	<b>DATE DE PRELEVEMENT</b> 21/07/2017	<b>NOM DE L'OPERATEUR</b> CATE Laurent
<b>LOCALISATION</b> Mur B	<b>RESULTAT</b> Amiante non détecté	
EMPLACEMENT

Fraction Analysée	Technique analytique et date d'analyse	Résultat	Type d'amiante	Nb de préparations
▶ Enduit plâtreux blanc en vrac + peinture non séparable	META le 07/08/2017	Amiante non détecté	---	1
