Rapport de mission de repérage des matériaux et produits contenant de l'amiante avant réalisation de travaux

13 RUE R. SCHUMAN 9EME ETAGE APT 02

77000 MELUN

RAPPORT N° :	OPH77 59LAA0902	Date d'émission du rapport :	14/07/2017
Le repérage a été réalisé le :	04/07/2017	Accompagnateur :	
Par :	Amadou SY	Laboratoire d'Analyses :	ITGA
N° certificat de qualification :	CPDI4148	Adresse laboratoire :	3 RUE ARMAND HERPIN LACROIX - CS 46537 35065 RENNES CEDEX
Date d'obtention :	09/11/2016	Numéro d'accréditation :	1-5967
Le présent rapport est établi par une personne dont les compétences sont certifiées par :	I.CERT Parc Edonia - Bâtiment G - Rue de la Terre Victoria - 35760 SAINT-GREGOIRE	Organisme d'assurance professionnelle :	ALLIANZ
		Adresse assurance :	Direction Opérations Entreprises 5C Esplanade Charles de Gaulle 33081 BORDEAUX CEDEX
		N° de contrat d'assurance :	55897385
		Date de validité :	31/12/2017

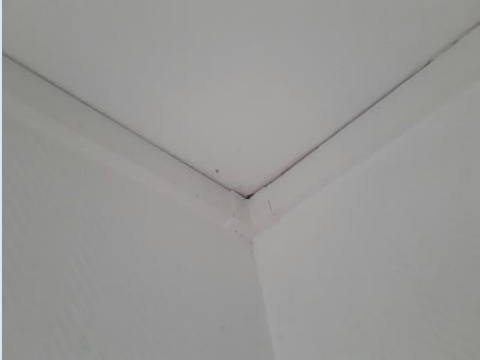
PRELEVEMENT : 59LAA0902P002		
NOM DU CLIENT	NUMERO DU DOSSIER	PIECE OU LOCAL
OPH77	59LAA0902 04/07/2017	Entrée
MATERIAU	DATE DE PRELEVEMENT	NOM DE L'OPERATEUR
Enduit plâtreux blanc en vrac non séparable + peintures multiples non séparable + matériau gris en faible quantité en vrac non séparable	04/07/2017	SY Amadou
LOCALISATION	RESULTAT	
Plafond	Amiante non détecté	
EMPLACEMENT

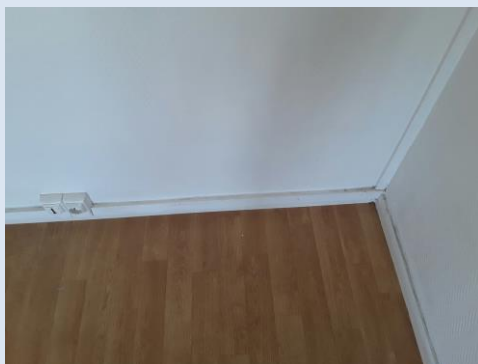
PRELEVEMENT : 59LAA0902P003		
NOM DU CLIENT	NUMERO DU DOSSIER	PIECE OU LOCAL
OPH77	59LAA0902 04/07/2017	Chambre 1
MATERIAU	DATE DE PRELEVEMENT	NOM DE L'OPERATEUR
Enduit plâtreux blanc en vrac non séparable + peintures multiples non séparable	04/07/2017	SY Amadou
LOCALISATION		RESULTAT
Mur A		Amiante non détecté

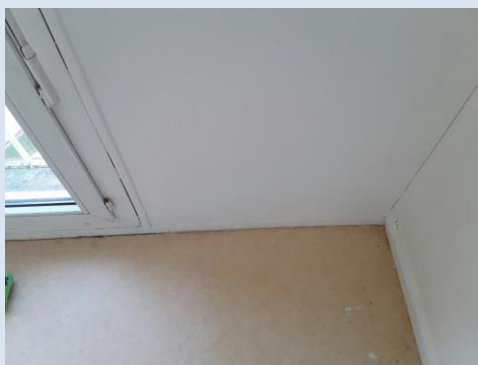
PRELEVEMENT : 59LAA0902P004		
NOM DU CLIENT	NUMERO DU DOSSIER	PIECE OU LOCAL
OPH77	59LAA0902 04/07/2017	Cuisine
MATERIAU	DATE DE PRELEVEMENT	NOM DE L'OPERATEUR
Enduit plâtreux blanc en vrac non séparable + peintures multiples non séparable	04/07/2017	SY Amadou
LOCALISATION		RESULTAT
Mur B		Amiante non détecté

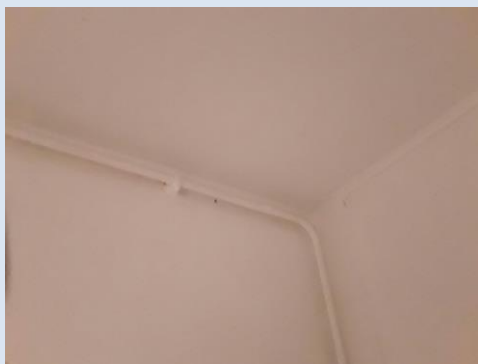
PRELEVEMENT : 59LAA0902P005		
NOM DU CLIENT	NUMERO DU DOSSIER	PIECE OU LOCAL
OPH77	59LAA0902 04/07/2017	Salle de bains
MATERIAU	DATE DE PRELEVEMENT	NOM DE L'OPERATEUR
Enduit plâtreux blanc en vrac non séparable + peintures multiples non séparable	04/07/2017	SY Amadou
LOCALISATION		RESULTAT
Plafond		Amiante non détecté

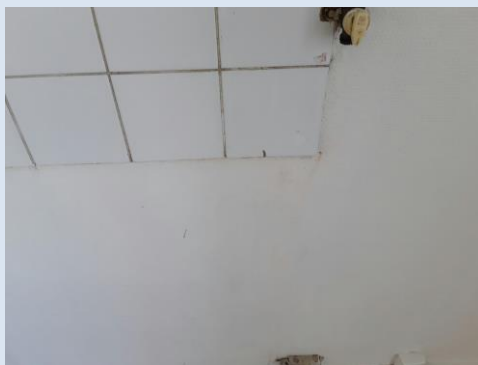
PRELEVEMENT : 59LAA0902P006		
NOM DU CLIENT	NUMERO DU DOSSIER	PIECE OU LOCAL
OPH77	59LAA0902 04/07/2017	Cuisine
MATERIAU	DATE DE PRELEVEMENT	NOM DE L'OPERATEUR
Colle grise en vrac + peintures multiples non séparable + couche plâtreuse blanche en faible quantité non séparable + carrelage	04/07/2017	SY Amadou
LOCALISATION		RESULTAT
Mur A		Amiante non détecté
