## Rapport de mission de repérage des matériaux et produits contenant de l'amiante avant réalisation de travaux

Norme NF X 46-020 V .2017

13 RUE ROBERT SCHUMAN

LOGEMENT 3  
77000 MELUN

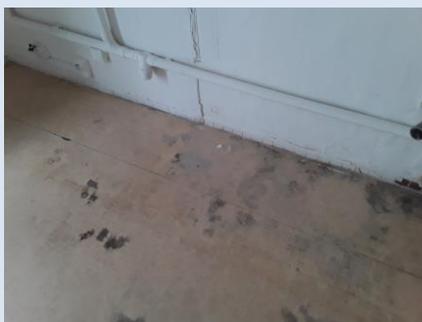
PRELEVEMENT : 59LAA1403P001			
NOM DU CLIENT	NUMERO DU DOSSIER		PIECE OU LOCAL
OPH77	59LAA1403 20/08/2019		Cuisine (R+14)
ELEMENT	DESCRIPTIF DU LABORATOIRE	DATE DE PRELEVEMENT	NOM DE L'OPERATEUR
Colle	Colle polymère jaune non séparable + colle grise	20/08/2019	RAUH Frédéric
LOCALISATION		RESULTAT	
Sol		AmianteNonDetecte

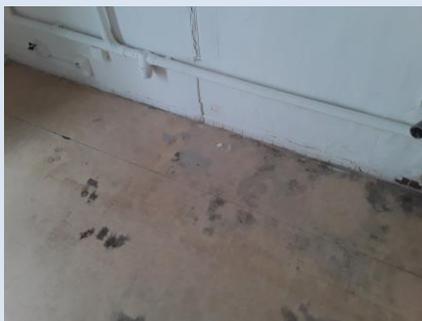
PRELEVEMENT : 59LAA1403P001			
NOM DU CLIENT	NUMERO DU DOSSIER		PIECE OU LOCAL
OPH77	59LAA1403 20/08/2019		Cuisine (R+14)
ELEMENT	DESCRIPTIF DU LABORATOIRE	DATE DE PRELEVEMENT	NOM DE L'OPERATEUR
Colle	Matériau compact gris hétérogène	20/08/2019	RAUH Frédéric
LOCALISATION		RESULTAT	
Sol		AmianteNonDetecte

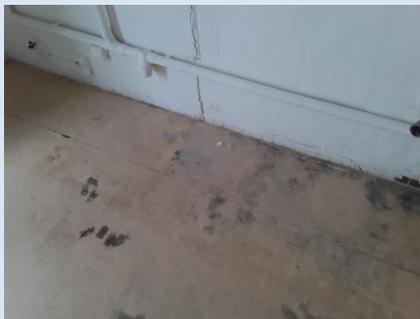
PRELEVEMENT : 59LAA1403P001			
NOM DU CLIENT	NUMERO DU DOSSIER		PIECE OU LOCAL
OPH77	59LAA1403 20/08/2019		Cuisine (R+14)
ELEMENT	DESCRIPTIF DU LABORATOIRE	DATE DE PRELEVEMENT	NOM DE L'OPERATEUR
Colle	Revêtement souple beige	20/08/2019	RAUH Frédéric
LOCALISATION		RESULTAT	
Sol		AmianteNonDetecte

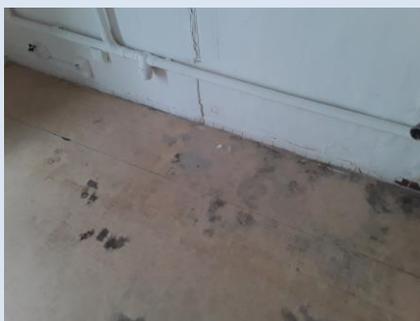
PRELEVEMENT : 59LAA1403P001			
NOM DU CLIENT	NUMERO DU DOSSIER		PIECE OU LOCAL
OPH77	59LAA1403 20/08/2019		Cuisine (R+14)
ELEMENT	DESCRIPTIF DU LABORATOIRE	DATE DE PRELEVEMENT	NOM DE L'OPERATEUR
Colle	Carrelage	20/08/2019	RAUH Frédéric
LOCALISATION		RESULTAT	
Sol		AmianteNonDetecte

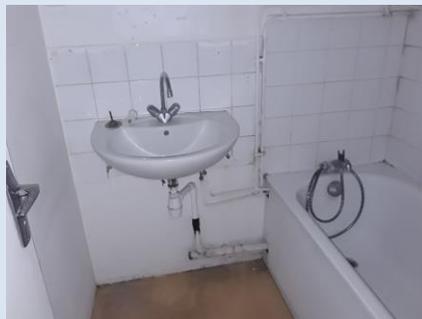
PRELEVEMENT : 59LAA1403P002			
NOM DU CLIENT	NUMERO DU DOSSIER		PIECE OU LOCAL
OPH77	59LAA1403 20/08/2019		Salle de bains (R+14)
ELEMENT	DESCRIPTIF DU LABORATOIRE	DATE DE PRELEVEMENT	NOM DE L'OPERATEUR
Colle faïence	Peintures multiples non séparable + colle beige	20/08/2019	RAUH Frédéric
LOCALISATION		RESULTAT	
Mur B		AmianteNonDetecte

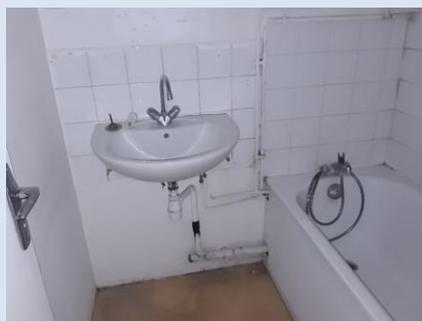
PRELEVEMENT : 59LAA1403P002			
NOM DU CLIENT	NUMERO DU DOSSIER		PIECE OU LOCAL
OPH77	59LAA1403 20/08/2019		Salle de bains (R+14)
ELEMENT	DESCRIPTIF DU LABORATOIRE	DATE DE PRELEVEMENT	NOM DE L'OPERATEUR
Colle faïence	Carrelage	20/08/2019	RAUH Frédéric
LOCALISATION		RESULTAT	
Mur B		AmianteNonDetecte

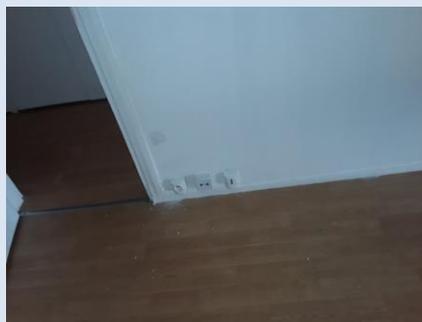
PRELEVEMENT : 59LAA1403P003			
NOM DU CLIENT	NUMERO DU DOSSIER	PIECE OU LOCAL	
OPH77	59LAA1403 20/08/2019	Chambre 3 (R+14)	
ELEMENT	DESCRIPTIF DU LABORATOIRE	DATE DE PRELEVEMENT	NOM DE L'OPERATEUR
Enduit / Peinture plaque de plâtre	Peintures multiples non séparable + papier non séparable + enduit plâtreux blanc en vrac	20/08/2019	RAUH Frédéric
LOCALISATION		RESULTAT	
Mur C		AmianteNonDetecte

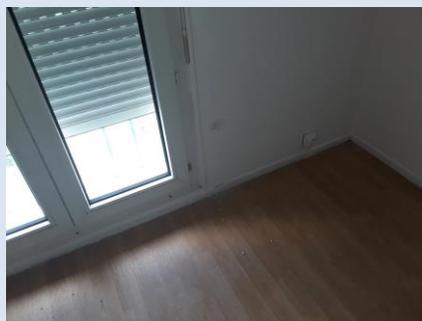
PRELEVEMENT : 59LAA1403P004			
NOM DU CLIENT	NUMERO DU DOSSIER	PIECE OU LOCAL	
OPH77	59LAA1403 20/08/2019	Chambre 3 (R+14)	
ELEMENT	DESCRIPTIF DU LABORATOIRE	DATE DE PRELEVEMENT	NOM DE L'OPERATEUR
Enduit / Peinture plaque de plâtre	Peintures multiples non séparable + papier non séparable + enduit plâtreux blanc en vrac + matériau gris en vrac non séparable	20/08/2019	RAUH Frédéric
LOCALISATION		RESULTAT	
Mur A		AmianteNonDetecte

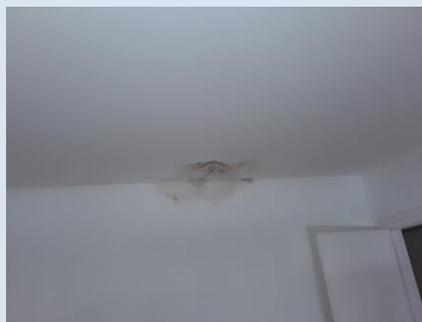
PRELEVEMENT : 59LAA1403P005			
NOM DU CLIENT	NUMERO DU DOSSIER	PIECE OU LOCAL	
OPH77	59LAA1403 20/08/2019	Chambre 3 (R+14)	
ELEMENT	DESCRIPTIF DU LABORATOIRE	DATE DE PRELEVEMENT	NOM DE L'OPERATEUR
Enduit / Peinture béton	Peinture non séparable + enduit plâtreux blanc en vrac + matériau blanc non séparable	20/08/2019	RAUH Frédéric
LOCALISATION		RESULTAT	
Plafond		AmianteNonDetecte
