Rapport de Repérage Amiante Avant réalisation de travaux dans un immeuble bâti

Numéro de dossier : M2426525
Date d'intervention : 08/07/2021

13 Rue Robert Schuman
77000 Melun

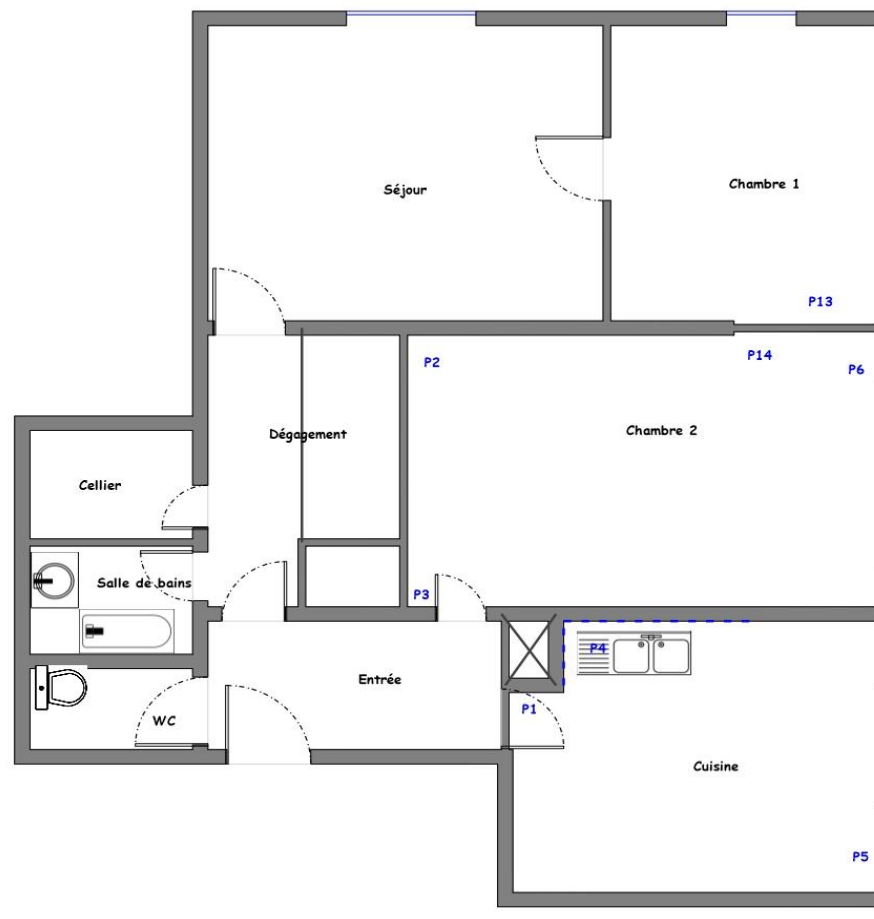
MURS

Aucun matériau amianté n'a été repéré suite au descriptif de travaux et programme de repérage menées au point 4 du présent rapport, aucune quantification n'est donc requise.
