# Rapport de Repérage Amiante Avant réalisation de travaux dans un immeuble bâti

Numéro de dossier : M2257191  
Date d'intervention : 14/10/2021

59LAA0704  
13 RUE R.SCHUMAN  
77000 MELUN  
Bat. N/A, cage :AA; Etage 7; Porte 4

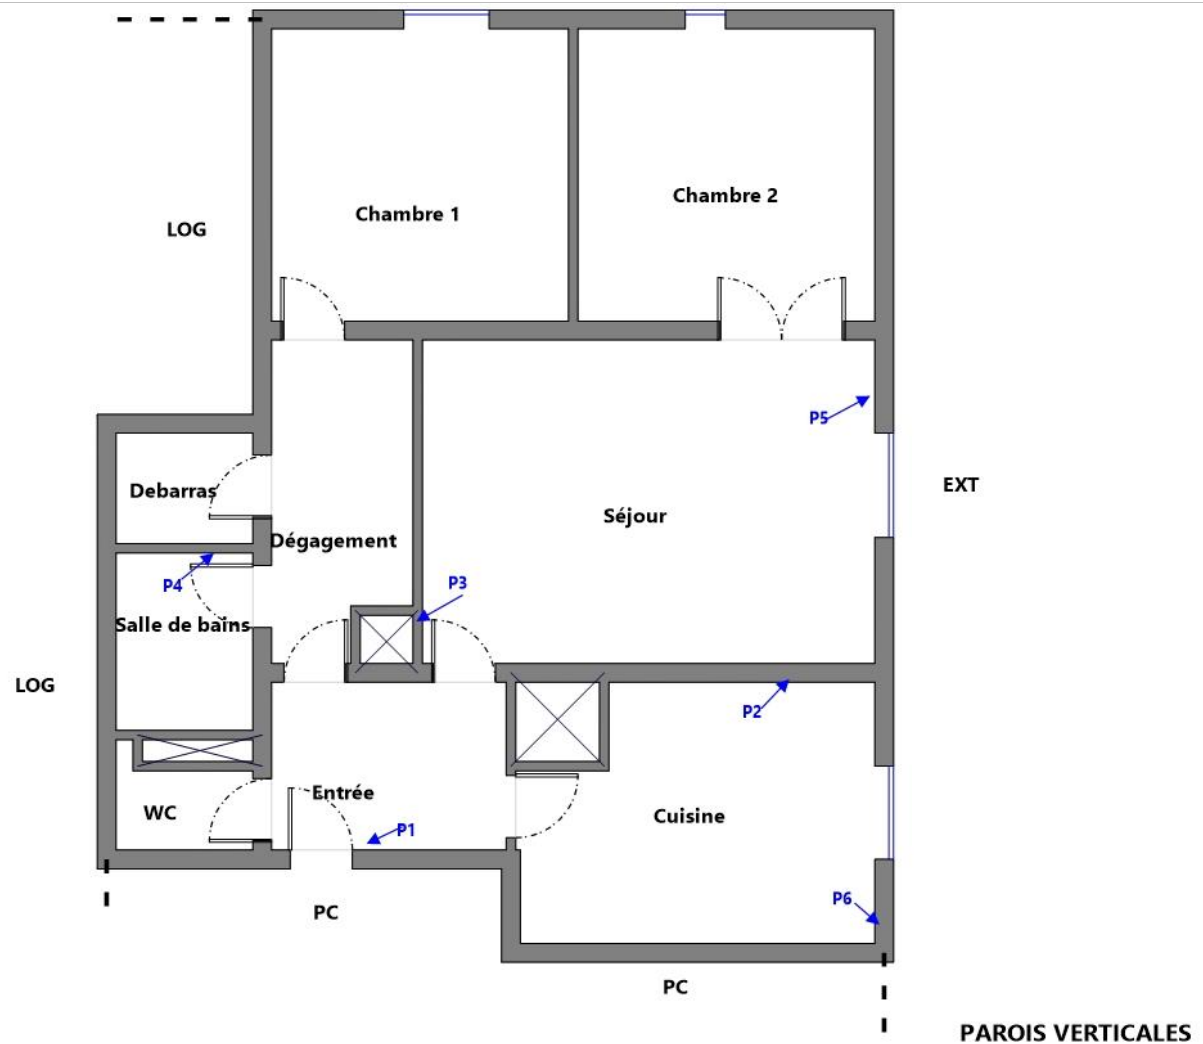
ZPSO	Niveau	Localisation	Zone	Description du prélèvement réalisé*
ZPSO005	7ème étage PORTE 4	Entrée; Dégageant; Debarras; Chambre 1; Séjour; Chambre 2	Sol	<p><b>Analyse : P009</b></p> <ul style="list-style-type: none"> <li>- Phase 1 Matériau souple de type revêtement de sol (beige) (Absence d'amiante)</li> <li>- Phase 2 Matériau semi-dur de type dalle de sol (beige) (Présence d'amiante)</li> <li>- Phase 3 Matériau de type colle (jaune); matériau de type colle bitumineux (noir); matériau semi-dur de type ragréage (gris); matériau de type peinture (blanc); matériau dur de type mortier, béton, chape (gris) (Présence d'amiante)</li> </ul> <p><b>Analyse : P010</b></p> <ul style="list-style-type: none"> <li>- Phase 1 Matériau souple de type revêtement de sol (beige) (Absence d'amiante)</li> <li>- Phase 2 Matériau semi-dur de type dalle de sol (beige) (Présence d'amiante)</li> <li>- Phase 3 Matériau de type colle (jaune); matériau de type colle bitumineux (noir); matériau semi-dur de type ragréage (gris); matériau semi-dur (blanc); matériau dur de type mortier, béton, chape (gris) (Présence d'amiante)</li> </ul>

<b>Planche de repérage des matériaux et produits amiantés</b>
Affaire	M2257191
Opération	DA MOTA GOMES telmo
Site	59LAA0704
	13 RUE R.SCHUMAN
	77000 MELUN
Date de réalisation	22/10/2021
<b>Matériaux et produits contenant de l'amiante</b>	
	Surface amianté
	Linéaire / paroi amianté (type 1)
	Linéaire / paroi amianté (type 2)
	Conduit amianté
<b>Sondages destructifs / Prélèvements</b>	
	Px Prélèvement Positif
	Px Prélèvement négatif
	S Sondage destructif
<b>Types de murs</b>	
	Mur Porteur
	Mur Cloison (type 1)
	Mur Cloison (type 2)
	Gaine technique
<b>Eléments ou pièces non visités</b>	
	Local non visitée
	Elément non visité

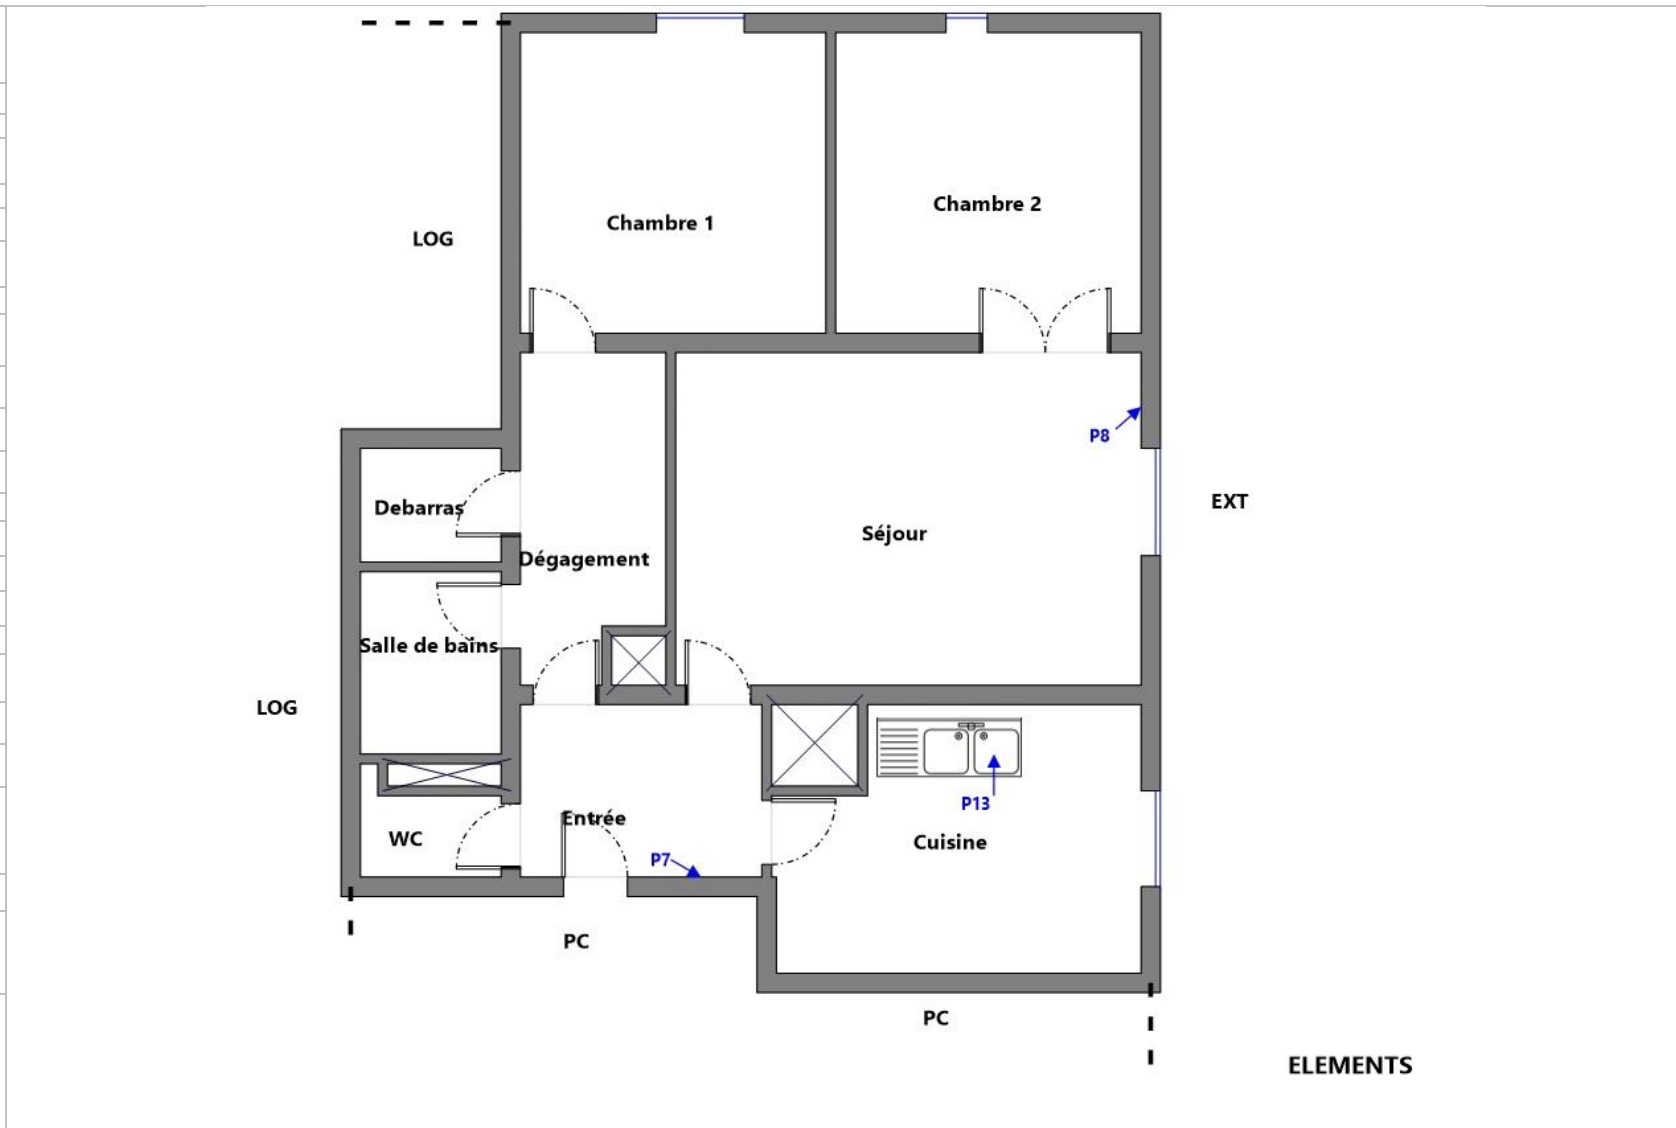
<b>Planche de repérage des matériaux et produits amiantés</b>
Affaire	M2257191
Opération	DA MOTA GOMES telmo
Site	59LAA0704
	13 RUE R.SCHUMAN
	77000 MELUN
Date de réalisation	22/10/2021
<b>Matériaux et produits contenant de l'amiante</b>	
	Surface amianté
	Linéaire / paroi amianté (type 1)
	Linéaire / paroi amianté (type 2)
	Conduit amianté
<b>Sondages destructifs / Prélèvements</b>	
	Px Prélèvement Positif
	Prélèvement négatif
	Sondage destructif
<b>Types de murs</b>	
	Mur Porteur
	Mur Cloison (type 1)
	Mur Cloison (type 2)
	Gaine technique
<b>Éléments ou pièces non visités</b>	
	Local non visitée
	Élément non visité

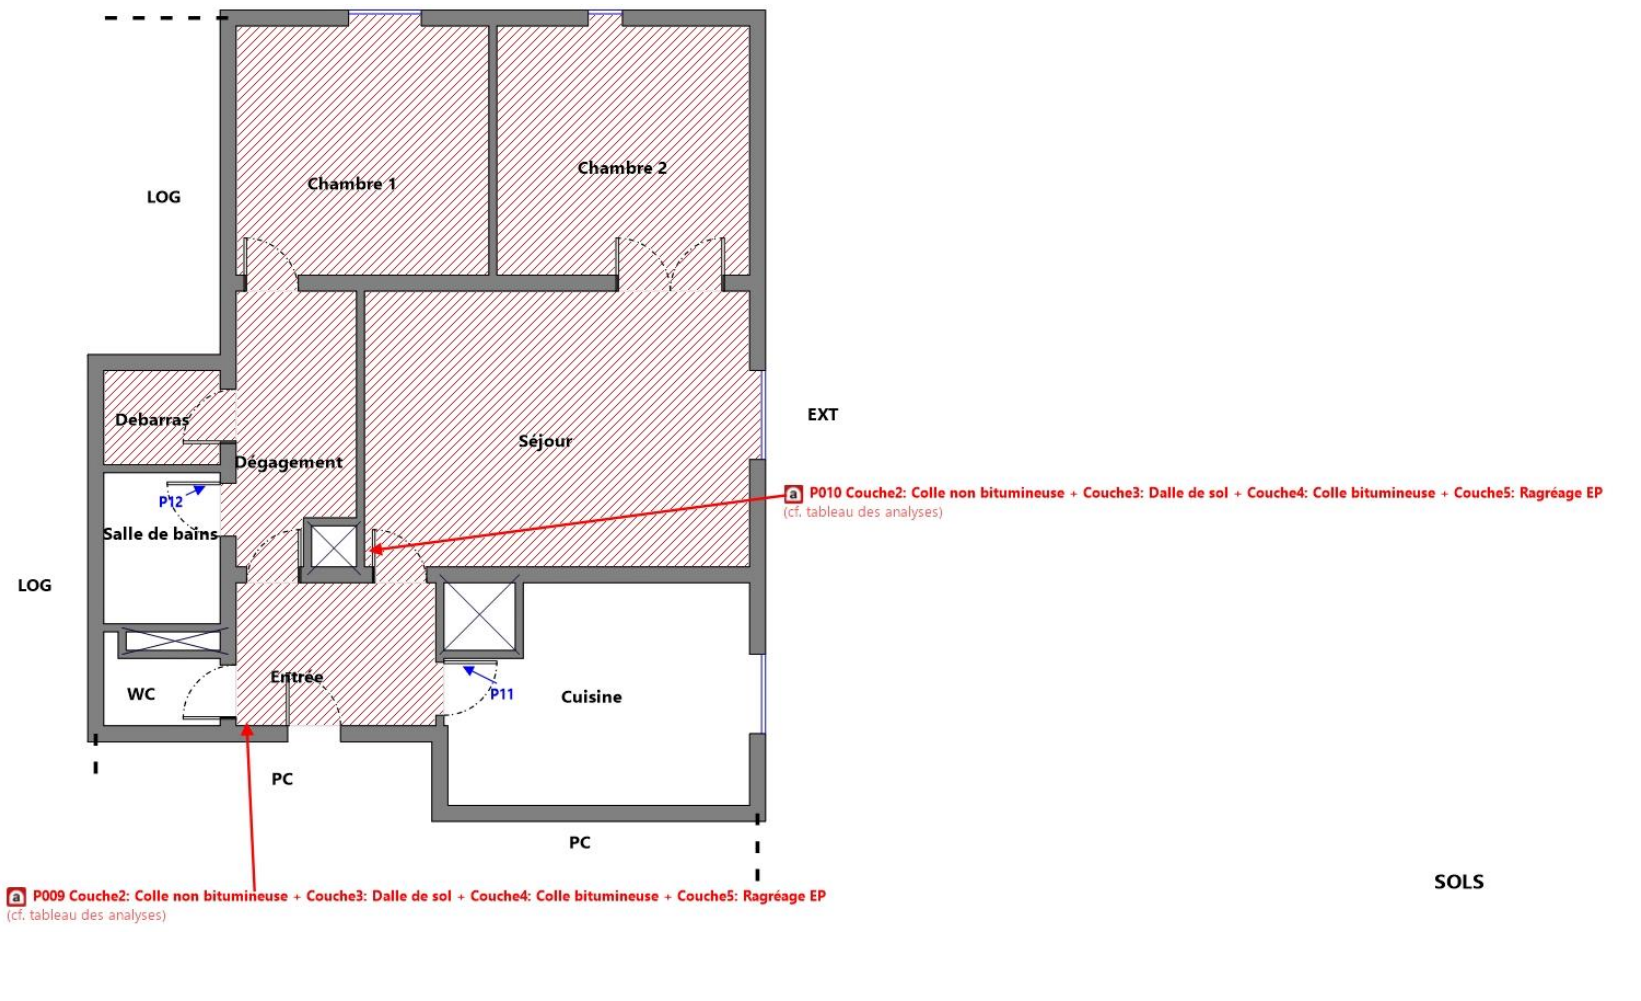
<b>Planche de repérage des matériaux et produits amiantés</b>
Affaire	M2257191
Opération	DA MOTA GOMES telmo
Site	59LAA0704
	13 RUE R.SCHUMAN
	77000 MELUN
Date de réalisation	22/10/2021
<b>Matériaux et produits contenant de l'amiante</b>	
	Surface amianté
	Linéaire / paroi amianté (type 1)
	Linéaire / paroi amianté (type 2)
	Conduit amianté
<b>Sondages destructifs / Prélèvements</b>	
	Px Prélèvement Positif
	Px Prélèvement négatif
	S Sondage destructif
<b>Types de murs</b>	
	Mur Porteur
	Mur Cloison (type 1)
	Mur Cloison (type 2)
	Gaine technique
<b>Éléments ou pièces non visités</b>	
	Local non visitée
	Élément non visité
