# Rapport de Repérage des matériaux et produits contenant de l'amiante avant réalisation de travaux dans un immeuble bâti

Numéro de dossier : MA2204046902  
Date d'intervention : 15/04/2022

13 Rue Robert Schuman  
(59LAA0802)  
77000 Melun

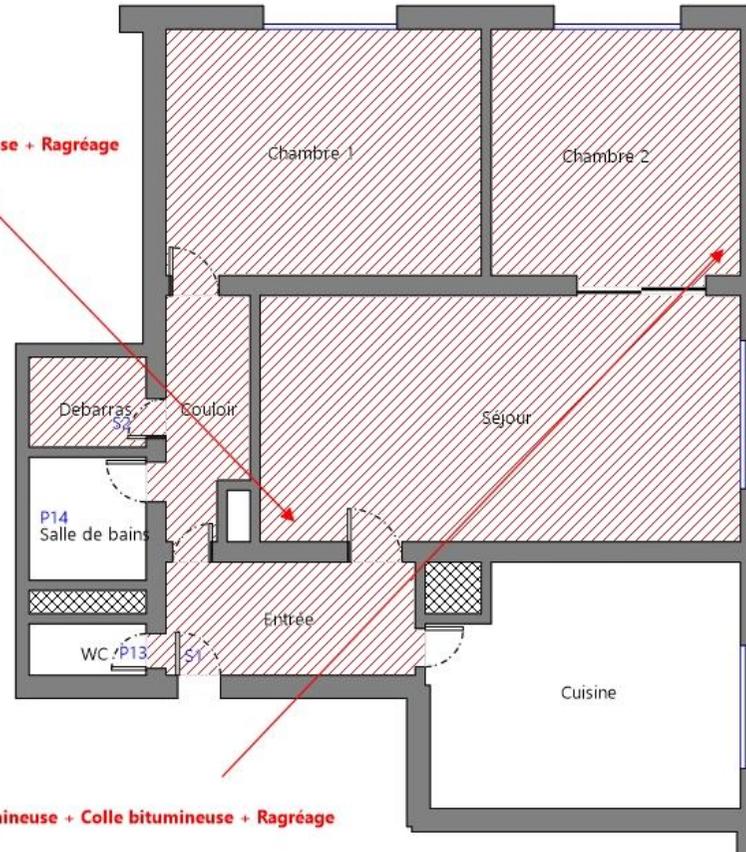
sols

ZPSO	Niveau	Localisation	Zone	Description du prélèvement réalisé	Surface indicative
ZPSO007	8ème Etage Porte 2	Entrée; Couloir; Debarras; Chambre 1; Chambre 2; Séjour	Sol	<p><u>Analyse : P011</u></p> <ul style="list-style-type: none"> <li>- Phase 1 Matériau souple de type revêtement de sol (beige) (Absence d'amiante)</li> <li>- Phase 2 Matériau de type colle (jaune) ; matériau de type colle bitumineux (noir) ; matériau semi-dur de type ragréage (gris) (Présence d'amiante)</li> </ul> <p><u>Analyse : P012</u></p> <ul style="list-style-type: none"> <li>- Phase 1 Matériau souple de type revêtement de sol (beige) (Absence d'amiante)</li> <li>- Phase 2 Matériau de type colle (jaune) ; matériau de type colle bitumineux (noir) ; matériau semi-dur de type ragréage (gris) (Présence d'amiante)</li> </ul>	53m2

**P011 Colle non bitumineuse + Colle bitumineuse + Ragréage**  
(cf. tableau des analyses)

**P012 Colle non bitumineuse + Colle bitumineuse + Ragréage**  
(cf. tableau des analyses)

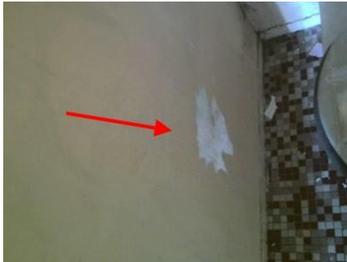
WC	2	Mur de refend	Oui 8ème Etage Porte 2 - WC : Mur B	<p><u>Identifiant:</u> ZPSO001 <u>Echantillon:</u> MA2204046902/P001, réf. labo.: 22RI018492-001 MA2204046902/P002, réf. labo.: 22RI018492-002 <u>Description:</u> Couche1: Peinture décorative (pailletées, gouttelettes, ...) + Couche2: Enduit à base de plâtre lissé ou taloché <u>Composant de la construction:</u> 3 - Pariois verticales intérieures - Revêtements de murs, poteaux, cloisons, gaines, coffres + 3 - Pariois verticales intérieures - Murs et cloisons maçonnés <u>Partie à sonder:</u> Couche1: Peinture décorative (pailletées, gouttelettes, ...) + Couche2: Enduit à base de plâtre lissé ou taloché <u>Justificatif:</u> Après analyse en laboratoire</p>	<p><u>Analyse:</u> P002 <u>Partie analysée par le laboratoire:</u> - Phase 1 Matériau de type système d'enduit peinture (beige) ; matériau semi-dur de type ciment (gris) Absence d'amiante - Phase 2 Matériau semi-dur de type ciment (gris) Absence d'amiante</p>

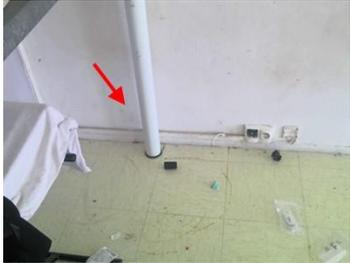
Séjour	5	Mur de refend	Oui 8ème Etage Porte 2 - Séjour : Mur C	<p><u>Identifiant:</u> ZPSO001  <u>Echantillon:</u>            MA2204046902/P001, réf. labo.: 22RI018492-001            MA2204046902/P002, réf. labo.: 22RI018492-002  <u>Description:</u> Couche1: Peinture décorative (pailletées, gouttelettes, ...) + Couche2: Enduit à base de plâtre lissé ou taloché  <u>Composant de la construction:</u> 3 - Parois verticales intérieures - Revêtements de murs, poteaux, cloisons, gaines, coffres + 3 - Parois verticales intérieures - Murs et cloisons maçonnés  <u>Partie à sonder:</u> Couche1: Peinture décorative (pailletées, gouttelettes, ...) + Couche2: Enduit à base de plâtre lissé ou taloché  <u>Justificatif:</u> Après analyse en laboratoire</p>	<p><u>Analyse:</u> P001  <u>Partie analysée par le laboratoire:</u>            - Matériau de type peinture (blanc) ; matériau semi-dur de type enduit (beige) : Absence d'amiante</p>

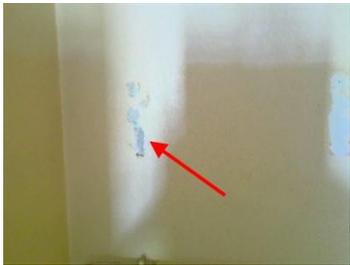
WC	2	Cloison	Oui 8ème Etage Porte 2 - WC : Mur B	<p><u>Identifiant:</u> ZPSO002</p> <p><u>Echantillon:</u> MA2204046902/P003, réf. labo.: 22RI018492-003 MA2204046902/P004, réf. labo.: 22RI018492-004</p> <p><u>Description:</u> Couche1: Peinture décorative (pailletées, gouttelettes, ...) + Couche2: Enduit à base de plâtre lissé ou taloché</p> <p><u>Composant de la construction:</u> 3 - Parois verticales intérieures - Revêtements de murs, poteaux, cloisons, gaines, coffres + 3 - Parois verticales intérieures - Murs et cloisons maçonnés</p> <p><u>Partie à sonder:</u> Couche1: Peinture décorative (pailletées, gouttelettes, ...) + Couche2: Enduit à base de plâtre lissé ou taloché</p> <p><u>Justificatif:</u> Après analyse en laboratoire</p>	<p><u>Analyse:</u> P004</p> <p><u>Partie analysée par le laboratoire:</u> - Matériau de type système d'enduit peinture (beige) ; matériau semi-dur de type ciment (gris) : Absence d'amiante</p>

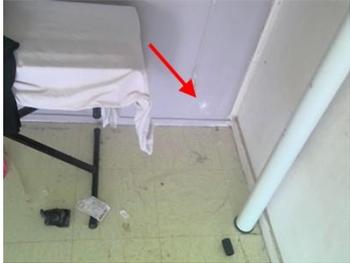
Séjour	8	Cloison	Oui 8ème Etage Porte 2 - Séjour : Mur B	<p><u>Identifiant:</u> ZPSO002</p> <p><u>Echantillon:</u> MA2204046902/P003, réf. labo.: 22RI018492-003 MA2204046902/P004, réf. labo.: 22RI018492-004</p> <p><u>Description:</u> Couche1: Peinture décorative (pailletées, gouttelettes, ...) + Couche2: Enduit à base de plâtre lissé ou taloché</p> <p><u>Composant de la construction:</u> 3 - Parois verticales intérieures - Revêtements de murs, poteaux, cloisons, gaines, coffres + 3 - Parois verticales intérieures - Murs et cloisons maçonnés</p> <p><u>Partie à sonder:</u> Couche1: Peinture décorative (pailletées, gouttelettes, ...) + Couche2: Enduit à base de plâtre lissé ou taloché</p> <p><u>Justificatif:</u> Après analyse en laboratoire</p>	<p><u>Analyse:</u> P003</p> <p><u>Partie analysée par le laboratoire:</u> - Matériau de type système d'enduit peinture (violet) ; matériau semi-dur de type ciment (gris) : Absence d'amiante</p>

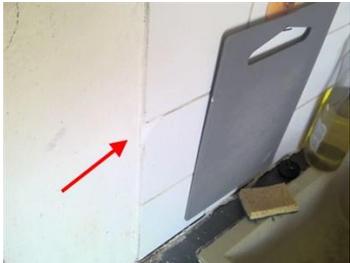
Localisation	n° de sondage	Zone	Prélèvement effectué / Sondage et extension	Echantillon	Analyse	Photo
Cuisine	1	faïence	Oui 8ème Etage Porte 2 - Cuisine : Mur ,C,D	<p><u>Identifiant:</u> ZPSO005  <u>Réf. échantillon:</u> MA2204046902/P008  <u>Réf. laboratoire:</u> 22RI018492-008  <u>Description:</u> Colle de faïence+Joint de faïence  <u>Composant de la construction:</u> 3 - Parois verticales intérieures - Revêtements de murs, poteaux, cloisons, gaines, coffres  <u>Partie à sonder:</u> Colle de faïence+Joint de faïence  <u>Justificatif:</u> Après analyse en laboratoire</p>	<p><u>Analyse:</u> P008  <u>Partie analysée par le laboratoire:</u>            - Matériau de type peinture (blanc) ; matériau de type peinture (beige) ; matériau dur de type carrelage, faïence (blanc) ; matériau dur de type joint ciment (blanc) : Absence d'amiante</p>

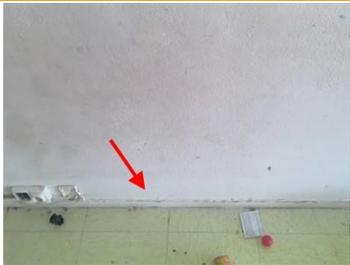
Séjour	6	plinthes	Oui 8ème Etage Porte 2 - Séjour : Plinthes	<p><u>Identifiant:</u> ZPSO009  <u>Réf. échantillon:</u> MA2204046902/P015  <u>Réf. laboratoire:</u> 22RI018492-015  <u>Description:</u> Peinture décorative (pailletées, gouttelettes, ...)  <u>Composant de la construction:</u> 3 - Parois verticales intérieures - Revêtements de murs, poteaux, cloisons, gaines, coffres  <u>Partie à sonder:</u> Peinture décorative (pailletées, gouttelettes, ...)  <u>Justificatif:</u> Après analyse en laboratoire</p>	<p><u>Analyse:</u> P015  <u>Partie analysée par le laboratoire:</u>  - Matériau de type système d'enduit peinture (blanc) : Absence d'amiante</p>

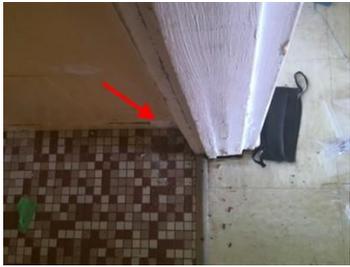
Localisation	n° de sondage	Zone	Prélèvement effectué / Sondage et extension	Echantillon	Analyse	Photo
WC	1	plinthes	Oui 8ème Etage Porte 2 - WC : Plinthes	<p><u>Identifiant:</u> ZPSO010  <u>Réf. échantillon:</u> MA2204046902/P016  <u>Réf. laboratoire:</u> 22RI018492-016  <u>Description:</u> Colle de faïence+Joint de faïence  <u>Composant de la construction:</u> 3 - Parois verticales intérieures - Revêtements de murs, poteaux, cloisons, gaines, coffres  <u>Partie à sonder:</u> Colle de faïence+Joint de faïence  <u>Justificatif:</u> Après analyse en laboratoire</p>	<p><u>Analyse:</u>  P016  <u>Partie analysée par le laboratoire:</u>  - Matériau de type peinture (beige) ; matériau dur de type carrelage, faïence (marron) ; matériau dur de type ciment-colle (gris) ; matériau dur de type mortier, béton, chape (gris) : Absence d'amiante</p>

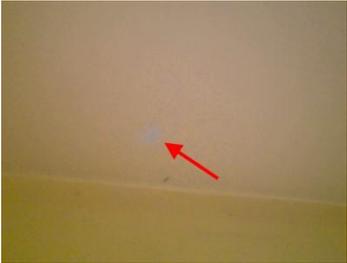
WC	2	Plafond	Oui 8ème Etage Porte 2 - WC : Plafond	<p><b>Identifiant:</b> ZPSO006 <b>Echantillon:</b> MA2204046902/P009, réf. labo.: 22RI018492-009 MA2204046902/P010, réf. labo.: 22RI018492-010 <b>Description:</b> Couche1: Peinture décorative (pailletées, gouttelettes...) + Couche2: Enduit à base de plâtre lissé ou taloché <b>Composant de la construction:</b> 4 - Plafonds et faux plafonds - Plafonds <b>Partie à sonder:</b> Couche1: Peinture décorative (pailletées, gouttelettes...) + Couche2: Enduit à base de plâtre lissé ou taloché <b>Justificatif:</b> Après analyse en laboratoire</p>	<p><b>Analyse:</b> P010 <b>Partie analysée par le laboratoire:</b> - Matériau de type système d'enduit peinture (beige) : Absence d'amiante</p>

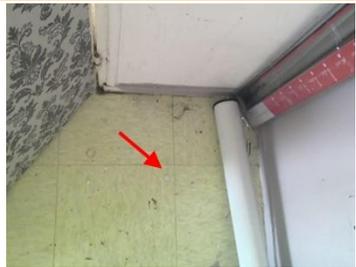
Chambre 1	4	Sol	Sondage et extension de la ZPSO du ou des prélèvement(s) : P011, P012	<p><u>Identifiant:</u> ZPSO007 <u>Echantillon:</u> MA2204046902/P011, réf. labo.: 22RI018492-011 MA2204046902/P012, réf. labo.: 22RI018492-012 <u>Description:</u> Couche1: Colle non bitumineuse + Couche2: Colle bitumineuse + Couche3: Ragréage <u>Composant de la construction:</u> 5 - Planchers et planchers techniques - Revêtements de sols <u>Partie à sonder:</u> Couche1: Colle non bitumineuse + Couche2: Colle bitumineuse + Couche3: Ragréage <u>Justificatif:</u> Après analyse en laboratoire</p>	<p><u>Analyse:</u> P011, P012</p>	Idem photo : P012; P011
Chambre 2	5	Sol	Oui 8ème Etage Porte 2 - Chambre 2 : Sol	<p><u>Identifiant:</u> ZPSO007 <u>Echantillon:</u> MA2204046902/P011, réf. labo.: 22RI018492-011 MA2204046902/P012, réf. labo.: 22RI018492-012 <u>Description:</u> Couche1: Colle non bitumineuse + Couche2: Colle bitumineuse + Couche3: Ragréage <u>Composant de la construction:</u> 5 - Planchers et planchers techniques - Revêtements de sols <u>Partie à sonder:</u> Couche1: Colle non bitumineuse + Couche2: Colle bitumineuse + Couche3: Ragréage <u>Justificatif:</u> Après analyse en laboratoire</p>	<p><u>Analyse:</u> P012 <u>Partie analysée par le laboratoire:</u> - Phase 1 Matériau souple de type revêtement de sol (beige) Absence d'amiante - Phase 2 Matériau de type colle (jaune) ; matériau de type colle bitumineux (noir) ; matériau semi-dur de type ragréage (gris) Présence d'amiante</p>

Séjour	6	Sol	Oui 8ème Etage Porte 2 - Séjour : Sol	<p><u>Identifiant:</u> ZPSO007</p> <p><u>Echantillon:</u> MA2204046902/P011, réf. labo.: 22RI018492-011 MA2204046902/P012, réf. labo.: 22RI018492-012</p> <p><u>Description:</u> Couche1: Colle non bitumineuse + Couche2: Colle bitumineuse + Couche3: Ragréage</p> <p><u>Composant de la construction:</u> 5 - Planchers et planchers techniques - Revêtements de sols</p> <p><u>Partie à sonder:</u> Couche1: Colle non bitumineuse + Couche2: Colle bitumineuse + Couche3: Ragréage</p> <p><u>Justificatif:</u> Après analyse en laboratoire</p>	<p><u>Analyse:</u> P011</p> <p><u>Partie analysée par le laboratoire:</u></p> <ul style="list-style-type: none"> <li>- Phase 1 Matériau souple de type revêtement de sol (beige)</li> <li>Absence d'amiante</li> <li>- Phase 2 Matériau de type colle (jaune) ; matériau de type colle bitumineux (noir) ; matériau semi-dur de type ragréage (gris)</li> <li>Présence d'amiante</li> </ul>

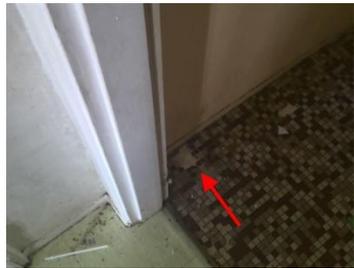
Localisation	n° de sondage	Zone	Prélèvement effectué / Sondage et extension	Echantillon	Analyse	Photo
WC	1	Sol	Oui 8ème Etage Porte 2 - WC : Sol	<p><u>Identifiant:</u> ZPSO008  <u>Echantillon:</u>            MA2204046902/P013, réf. labo.: 22RI018492-013            MA2204046902/P014, réf. labo.: 22RI018492-014  <u>Description:</u> Couche1: Colle de carrelage+Joint de carrelage + Couche2: Ragréage  <u>Composant de la construction:</u> 5 - Planchers et planchers techniques - Revêtements de sols  <u>Partie à sonder:</u> Couche1: Colle de carrelage+Joint de carrelage + Couche2: Ragréage  <u>Justificatif:</u> Après analyse en laboratoire</p>	<p><u>Analyse:</u>            P013  <u>Partie analysée par le laboratoire:</u>            - Phase 1 Matériau dur de type carrelage, faïence (marron) ; matériau dur de type carrelage, faïence (beige) ; matériau dur de type ciment-colle (gris) ; matériau dur de type mortier, béton, chape (beige)            Absence d'amiante            - Phase 2 Matériau dur de type mortier, béton, chape (beige)            Absence d'amiante            - Phase 3 Matériau dur de type joint ciment (gris)            Absence d'amiante</p>
