Rapport de mission de repérage des matériaux et produits contenant de l'amiante avant réalisation de travaux

R. 4412-97 modifié par le décret 2012-639 du 4 mai 2012
Norme NF X 46-020

13 RUE SCHUMAN

77000 MELUN

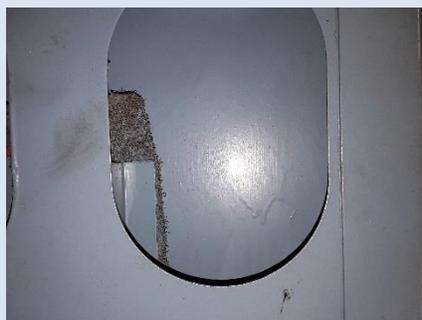
PRELEVEMENT : ASC_13PAIR_SCHUMANP001			
NOM DU CLIENT	NUMERO DU DOSSIER		PIECE OU LOCAL
OPH77	ASC_13PAIR_SCHUMAN 18/04/2019		Circulation (RC)
ELEMENT	DESCRIPTIF DU LABORATOIRE	DATE DE PRELEVEMENT	NOM DE L'OPERATEUR
Isolant	Matériau fibreux noir avec poussières	18/04/2019	FRANCHINARD Ronald
LOCALISATION		RESULTAT	
Porte d'ascenseur		Amiante non détecté

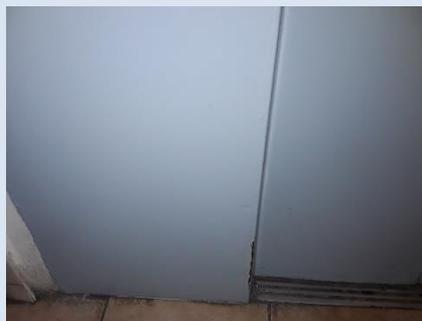
PRELEVEMENT : ASC_13PAIR_SCHUMANP002			
NOM DU CLIENT	NUMERO DU DOSSIER		PIECE OU LOCAL
OPH77	ASC_13PAIR_SCHUMAN 18/04/2019		Circulation (RC)
ELEMENT	DESCRIPTIF DU LABORATOIRE	DATE DE PRELEVEMENT	NOM DE L'OPERATEUR
Peinture	Peintures multiples en vrac avec poussières	18/04/2019	FRANCHINARD Ronald
LOCALISATION		RESULTAT	
Porte d'ascenseur		Amiante non détecté

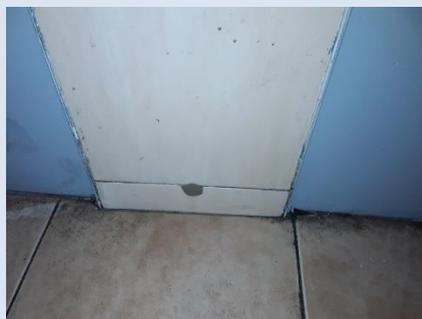
PRELEVEMENT : ASC_13PAIR_SCHUMANP004			
NOM DU CLIENT	NUMERO DU DOSSIER		PIECE OU LOCAL
OPH77	ASC_13PAIR_SCHUMAN 18/04/2019		Circulation (RC)
ELEMENT	DESCRIPTIF DU LABORATOIRE	DATE DE PRELEVEMENT	NOM DE L'OPERATEUR
Faïence 1	Carrelage	18/04/2019	FRANCHINARD Ronald
LOCALISATION		RESULTAT	
Mur A		Fr1:Amiante non détecté

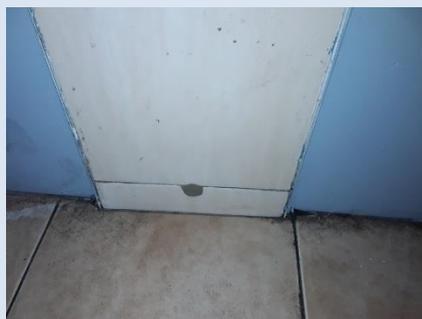
PRELEVEMENT : ASC_13PAIR_SCHUMANP004			
NOM DU CLIENT	NUMERO DU DOSSIER		PIECE OU LOCAL
OPH77	ASC_13PAIR_SCHUMAN 18/04/2019		Circulation (RC)
ELEMENT	DESCRIPTIF DU LABORATOIRE	DATE DE PRELEVEMENT	NOM DE L'OPERATEUR
Faïence 1	Colle grise + couche plâtreuse blanche non séparable + peinture en faible quantité non séparable	18/04/2019	FRANCHINARD Ronald
LOCALISATION		RESULTAT	
Mur A		Fr2:Amiante non détecté

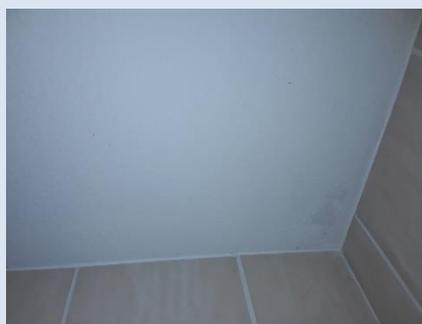
PRELEVEMENT : ASC_13PAIR_SCHUMANP005			
NOM DU CLIENT	NUMERO DU DOSSIER		PIECE OU LOCAL
OPH77	ASC_13PAIR_SCHUMAN 18/04/2019		Circulation (RC)
ELEMENT	DESCRIPTIF DU LABORATOIRE	DATE DE PRELEVEMENT	NOM DE L'OPERATEUR
Enduit béton	Enduit plâtreux blanc en vrac avec poussières + peintures multiples en vrac non séparable	18/04/2019	FRANCHINARD Ronald
LOCALISATION		RESULTAT	
Plafond		Amiante non détecté

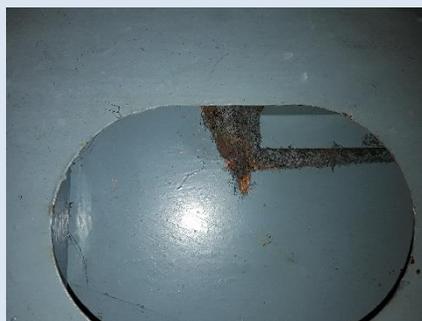
PRELEVEMENT : ASC_13PAIR_SCHUMANP006			
NOM DU CLIENT	NUMERO DU DOSSIER		PIECE OU LOCAL
OPH77	ASC_13PAIR_SCHUMAN 18/04/2019		Circulation (RC)
ELEMENT	DESCRIPTIF DU LABORATOIRE	DATE DE PRELEVEMENT	NOM DE L'OPERATEUR
Isolant	Matériau fibreux noir avec poussières	18/04/2019	FRANCHINARD Ronald
LOCALISATION		RESULTAT	
Porte d'ascenseur		Amiante non détecté

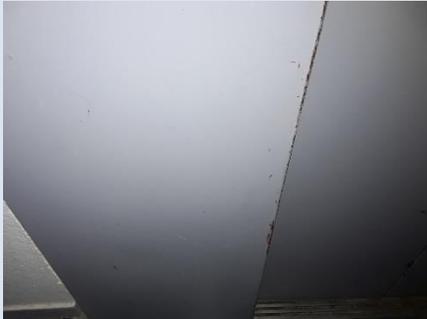
PRELEVEMENT : ASC_13PAIR_SCHUMANP007			
NOM DU CLIENT	NUMERO DU DOSSIER		PIECE OU LOCAL
OPH77	ASC_13PAIR_SCHUMAN 18/04/2019		Circulation (RC)
ELEMENT	DESCRIPTIF DU LABORATOIRE	DATE DE PRELEVEMENT	NOM DE L'OPERATEUR
Peinture	Peintures multiples en vrac avec poussières	18/04/2019	FRANCHINARD Ronald
LOCALISATION		RESULTAT	
Porte d'ascenseur		Amiante non détecté	
EMPLACEMENT

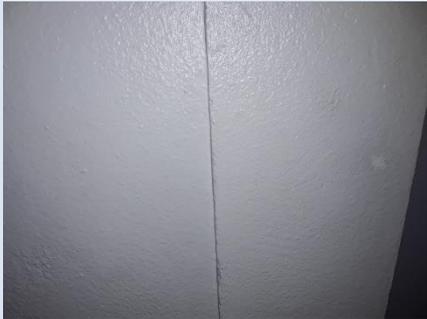
PRELEVEMENT : ASC_13PAIR_SCHUMANP008			
NOM DU CLIENT	NUMERO DU DOSSIER		PIECE OU LOCAL
OPH77	ASC_13PAIR_SCHUMAN 18/04/2019		Circulation (RC)
ELEMENT	DESCRIPTIF DU LABORATOIRE	DATE DE PRELEVEMENT	NOM DE L'OPERATEUR
Enduit béton	Enduit gris en vrac avec poussières + peintures multiples en vrac non séparable	18/04/2019	FRANCHINARD Ronald
LOCALISATION		RESULTAT	
Mur B		Amiante non détecté	
EMPLACEMENT

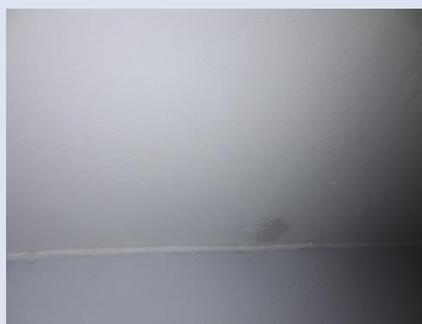
PRELEVEMENT : ASC_13PAIR_SCHUMANP009			
NOM DU CLIENT	NUMERO DU DOSSIER		PIECE OU LOCAL
OPH77	ASC_13PAIR_SCHUMAN 18/04/2019		Circulation (RC)
ELEMENT	DESCRIPTIF DU LABORATOIRE	DATE DE PRELEVEMENT	NOM DE L'OPERATEUR
Enduit béton	Enduit plâtreux blanc en vrac avec poussières + peintures multiples en vrac non séparable	18/04/2019	FRANCHINARD Ronald
LOCALISATION		RESULTAT	
Plafond		Amiante non détecté

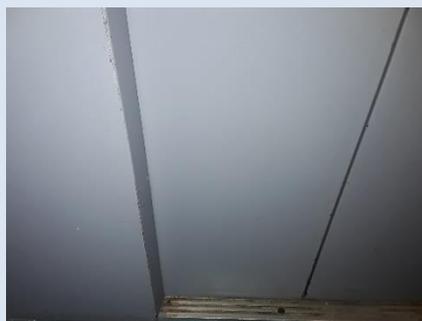
PRELEVEMENT : ASC_13PAIR_SCHUMANP011			
NOM DU CLIENT	NUMERO DU DOSSIER		PIECE OU LOCAL
OPH77	ASC_13PAIR_SCHUMAN 18/04/2019		Circulation (RC)
ELEMENT	DESCRIPTIF DU LABORATOIRE	DATE DE PRELEVEMENT	NOM DE L'OPERATEUR
Peinture	Peintures multiples en vrac avec poussières	18/04/2019	FRANCHINARD Ronald
LOCALISATION		RESULTAT	
Porte d'ascenseur		Amiante non détecté

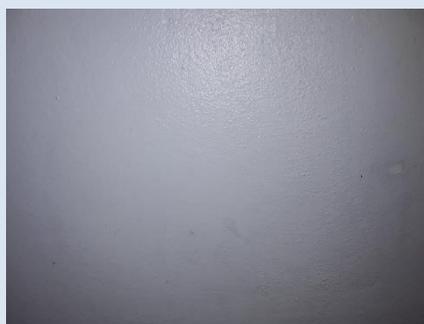
PRELEVEMENT : ASC_13PAIR_SCHUMANP012			
NOM DU CLIENT	NUMERO DU DOSSIER		PIECE OU LOCAL
OPH77	ASC_13PAIR_SCHUMAN 18/04/2019		Circulation (RC)
ELEMENT	DESCRIPTIF DU LABORATOIRE	DATE DE PRELEVEMENT	NOM DE L'OPERATEUR
Enduit béton	Enduit gris en vrac hétérogène avec poussières + peinture non séparable	18/04/2019	FRANCHINARD Ronald
LOCALISATION		RESULTAT	
Mur B		Amiante non détecté

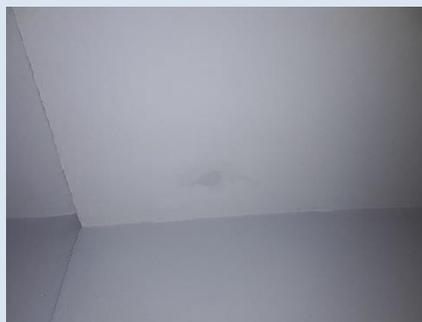
PRELEVEMENT : ASC_13PAIR_SCHUMANP014			
NOM DU CLIENT	NUMERO DU DOSSIER		PIECE OU LOCAL
OPH77	ASC_13PAIR_SCHUMAN 18/04/2019		Circulation (RC)
ELEMENT	DESCRIPTIF DU LABORATOIRE	DATE DE PRELEVEMENT	NOM DE L'OPERATEUR
Enduit béton	Enduit plâtreux blanc en vrac avec poussières + peintures multiples en vrac non séparable	18/04/2019	FRANCHINARD Ronald
LOCALISATION		RESULTAT	
Plafond		Amiante non détecté

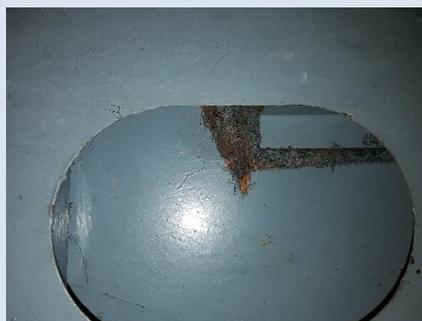
PRELEVEMENT : ASC_13PAIR_SCHUMANP015			
NOM DU CLIENT	NUMERO DU DOSSIER		PIECE OU LOCAL
OPH77	ASC_13PAIR_SCHUMAN 18/04/2019		Circulation (RC)
ELEMENT	DESCRIPTIF DU LABORATOIRE	DATE DE PRELEVEMENT	NOM DE L'OPERATEUR
Isolant	Matériau fibreux noir avec poussières	18/04/2019	FRANCHINARD Ronald
LOCALISATION		RESULTAT	
Porte d'ascenseur		Amiante non détecté
