Rapport de mission de repérage des matériaux et produits contenant de l'amiante avant réalisation de travaux

Norme NF X 46-020 V .2017

3 SQUARE DES SABLONS

RAPPORT N° :	60LAC0001	Laboratoire d'Analyses :	ITGA
Repérage réalisé le :	29/10/2019	Adresse laboratoire :	3 RUE ARMAND HERPIN LACROIX - CS 46537 35065 RENNES CEDEX
Accompagnateur :		Numéro d'accréditation :	1-5967
Par :	Mickaël JULIEN	Organisme d'assurance professionnelle :	AXA France
N° certificat :	CPDI 4129	Adresse assurance :	313 Terrasses de l'Arche 92727 NANTERRE CEDEX
Date d'obtention :	01/01/2017	N° de contrat d'assurance :	10158549604
Organisme certificateur	I.CERT Parc Edonia - Bâtiment G - Rue de la Terre Victoria - 35760 SAINT-GREGOIRE	Date de validité :	31/12/2019

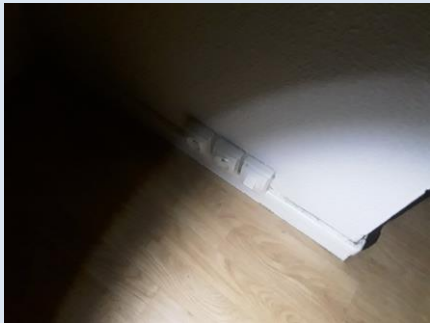
PRELEVEMENT : 60LAC0001P001			
NOM DU CLIENT	NUMERO DU DOSSIER	PIECE OU LOCAL	
OPH77	60LAC0001 29/10/2019	Chambre 3 (RC)	
ELEMENT	DESCRIPTIF DU LABORATOIRE	DATE DE PRELEVEMENT	NOM DE L'OPERATEUR
Enduit béton	Enduit plâtreux blanc en faible quantité en vrac + toile fibreuse blanche en faible quantité non séparable + peintures multiples en faible quantité non séparable	29/10/2019	JULIEN Mickaël
LOCALISATION		RESULTAT	
Mur D		Amiante non détecté	
EMPLACEMENT

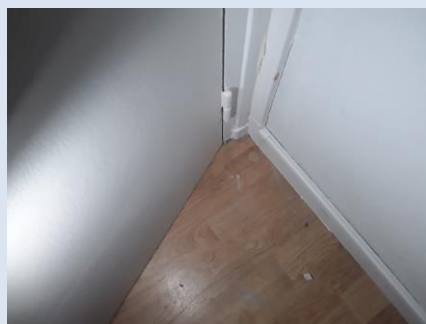
PRELEVEMENT : 60LAC0001P003			
NOM DU CLIENT	NUMERO DU DOSSIER	PIECE OU LOCAL	
OPH77	60LAC0001 29/10/2019	Chambre 1 (RC)	
ELEMENT	DESCRIPTIF DU LABORATOIRE	DATE DE PRELEVEMENT	NOM DE L'OPERATEUR
Revêtement souple	Revêtement souple beige	29/10/2019	JULIEN Mickaël
LOCALISATION		RESULTAT	
Sol		Fr1:Amiante non détecté

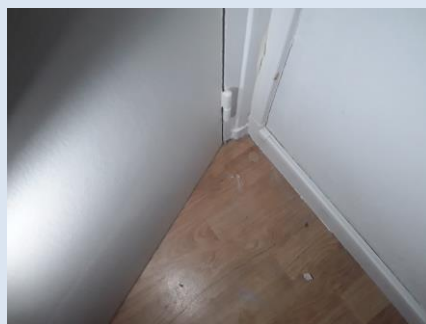
PRELEVEMENT : 60LAC0001P003			
NOM DU CLIENT	NUMERO DU DOSSIER	PIECE OU LOCAL	
OPH77	60LAC0001 29/10/2019	Chambre 1 (RC)	
ELEMENT	DESCRIPTIF DU LABORATOIRE	DATE DE PRELEVEMENT	NOM DE L'OPERATEUR
Revêtement souple	Matériau compact gris hétérogène	29/10/2019	JULIEN Mickaël
LOCALISATION		RESULTAT	
Sol		Fr2:Amiante non détecté

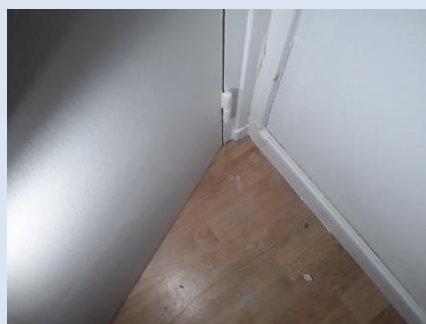
PRELEVEMENT : 60LAC0001P003			
NOM DU CLIENT	NUMERO DU DOSSIER	PIECE OU LOCAL	
OPH77	60LAC0001 29/10/2019	Chambre 1 (RC)	
ELEMENT	DESCRIPTIF DU LABORATOIRE	DATE DE PRELEVEMENT	NOM DE L'OPERATEUR
Revêtement souple	Colle polymère jaune non séparable + ragréage rose non séparable + colle bitumineuse noire	29/10/2019	JULIEN Mickaël
LOCALISATION		RESULTAT	
Sol		Fr3:Amiante détecté (Chrysotile)

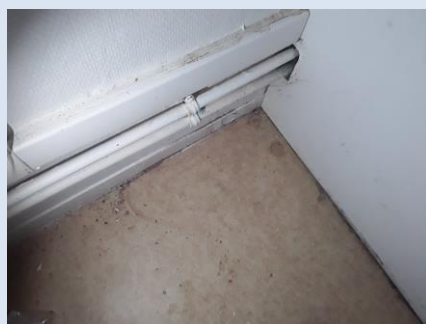
PRELEVEMENT : 60LAC0001P004			
NOM DU CLIENT	NUMERO DU DOSSIER	PIECE OU LOCAL	
OPH77	60LAC0001 29/10/2019	Cuisine (RC)	
ELEMENT	DESCRIPTIF DU LABORATOIRE	DATE DE PRELEVEMENT	NOM DE L'OPERATEUR
Revêtement souple	Revêtement souple beige	29/10/2019	JULIEN Mickaël
LOCALISATION		RESULTAT	
Sol		Fr1:Amiante non détecté

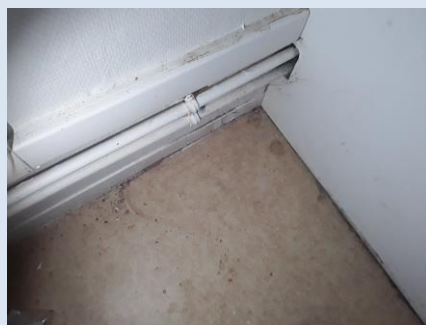
PRELEVEMENT : 60LAC0001P004			
NOM DU CLIENT	NUMERO DU DOSSIER	PIECE OU LOCAL	
OPH77	60LAC0001 29/10/2019	Cuisine (RC)	
ELEMENT	DESCRIPTIF DU LABORATOIRE	DATE DE PRELEVEMENT	NOM DE L'OPERATEUR
Revêtement souple	Colle polymère jaune non séparable + colle bitumineuse noire + matériau gris hétérogène non séparable	29/10/2019	JULIEN Mickaël
LOCALISATION		RESULTAT	
Sol		Fr2:Amiante détecté (Chrysotile)

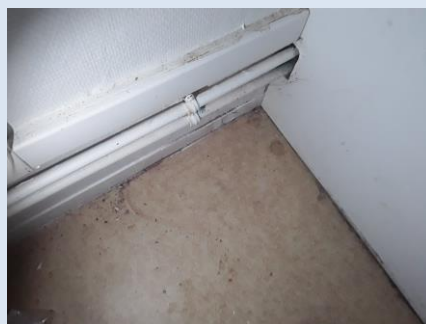
PRELEVEMENT : 60LAC0001P004			
NOM DU CLIENT	NUMERO DU DOSSIER	PIECE OU LOCAL	
OPH77	60LAC0001 29/10/2019	Cuisine (RC)	
ELEMENT	DESCRIPTIF DU LABORATOIRE	DATE DE PRELEVEMENT	NOM DE L'OPERATEUR
Revêtement souple	Ragréage rose	29/10/2019	JULIEN Mickaël
LOCALISATION		RESULTAT	
Sol		Fr3:Amiante non détecté

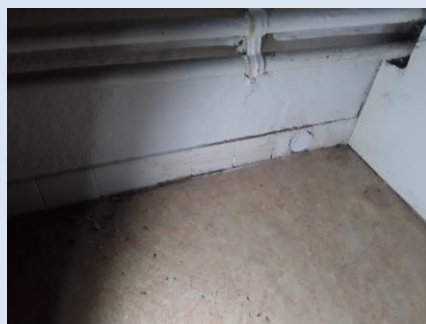
PRELEVEMENT : 60LAC0001P005			
NOM DU CLIENT	NUMERO DU DOSSIER	PIECE OU LOCAL	
OPH77	60LAC0001 29/10/2019	Cuisine (RC)	
ELEMENT	DESCRIPTIF DU LABORATOIRE	DATE DE PRELEVEMENT	NOM DE L'OPERATEUR
Colle plinthe	Carrelage	29/10/2019	JULIEN Mickaël
LOCALISATION		RESULTAT	
Mur C		Fr1:Amiante non détecté

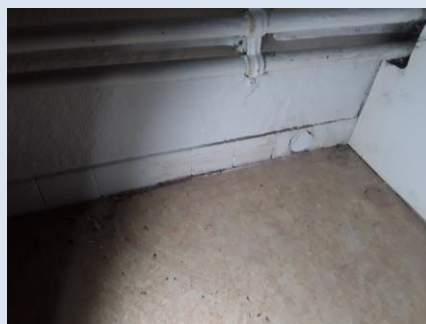
PRELEVEMENT : 60LAC0001P005			
NOM DU CLIENT	NUMERO DU DOSSIER	PIECE OU LOCAL	
OPH77	60LAC0001 29/10/2019	Cuisine (RC)	
ELEMENT	DESCRIPTIF DU LABORATOIRE	DATE DE PRELEVEMENT	NOM DE L'OPERATEUR
Colle plinthe	Colle grise	29/10/2019	JULIEN Mickaël
LOCALISATION		RESULTAT	
Mur C		Fr2:Amiante non détecté
