Rapport de mission de repérage des matériaux et produits contenant de l'amiante avant réalisation de travaux

Norme NF X 46-020 V .2017

6 SQUARE DES SABLONS

LOGEMENT 1
77930 PERTHES

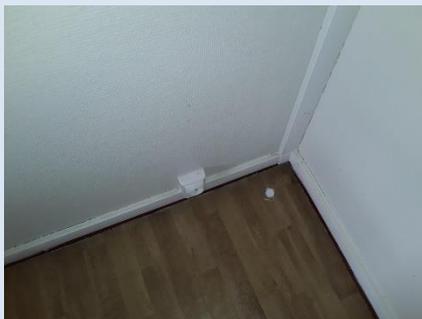
PRELEVEMENT : 60LAF0101P001			
NOM DU CLIENT	NUMERO DU DOSSIER	PIECE OU LOCAL	
OPH77	60LAF0101 27/09/2019	Cuisine (R+1)	
ELEMENT	DESCRIPTIF DU LABORATOIRE	DATE DE PRELEVEMENT	NOM DE L'OPERATEUR
Revêtement de sols	Revêtement souple beige	27/09/2019	GONZALES Vincent
LOCALISATION		RESULTAT	
Sol		Fr1:Amiante non détecté

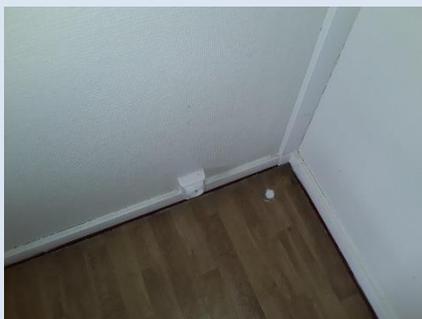
PRELEVEMENT : 60LAF0101P001			
NOM DU CLIENT	NUMERO DU DOSSIER	PIECE OU LOCAL	
OPH77	60LAF0101 27/09/2019	Cuisine (R+1)	
ELEMENT	DESCRIPTIF DU LABORATOIRE	DATE DE PRELEVEMENT	NOM DE L'OPERATEUR
Revêtement de sols	Colle polymère jaune non séparable + colle bitumineuse noire + matériau gris hétérogène non séparable + dalle dure cassante grise non séparable	27/09/2019	GONZALES Vincent
LOCALISATION		RESULTAT	
Sol		Fr2:Amiante détecté (Chrysotile)

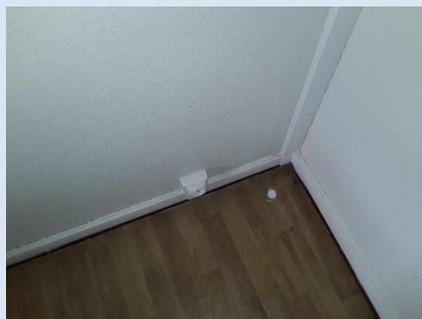
PRELEVEMENT : 60LAF0101P001			
NOM DU CLIENT	NUMERO DU DOSSIER	PIECE OU LOCAL	
OPH77	60LAF0101 27/09/2019	Cuisine (R+1)	
ELEMENT	DESCRIPTIF DU LABORATOIRE	DATE DE PRELEVEMENT	NOM DE L'OPERATEUR
Revêtement de sols	Colle polymère jaune non séparable + dalle dure cassante beige	27/09/2019	GONZALES Vincent
LOCALISATION		RESULTAT	
Sol		Fr3:Amiante détecté (Chrysotile)

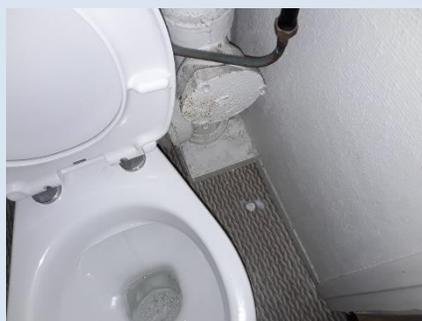
PRELEVEMENT : 60LAF0101P002			
NOM DU CLIENT	NUMERO DU DOSSIER	PIECE OU LOCAL	
OPH77	60LAF0101 27/09/2019	WC (R+1)	
ELEMENT	DESCRIPTIF DU LABORATOIRE	DATE DE PRELEVEMENT	NOM DE L'OPERATEUR
Revêtement de sols	Revêtement souple marron	27/09/2019	GONZALES Vincent
LOCALISATION		RESULTAT	
Sol		Fr1:Amiante non détecté

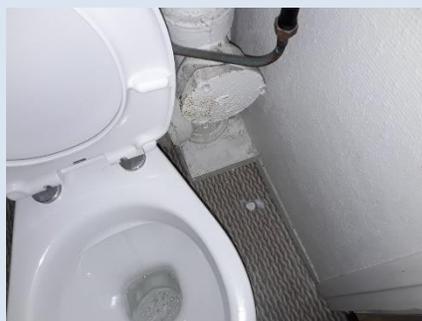
PRELEVEMENT : 60LAF0101P002			
NOM DU CLIENT	NUMERO DU DOSSIER	PIECE OU LOCAL	
OPH77	60LAF0101 27/09/2019	WC (R+1)	
ELEMENT	DESCRIPTIF DU LABORATOIRE	DATE DE PRELEVEMENT	NOM DE L'OPERATEUR
Revêtement de sols	Revêtement souple beige	27/09/2019	GONZALES Vincent
LOCALISATION		RESULTAT	
Sol		Fr2:Amiante non détecté

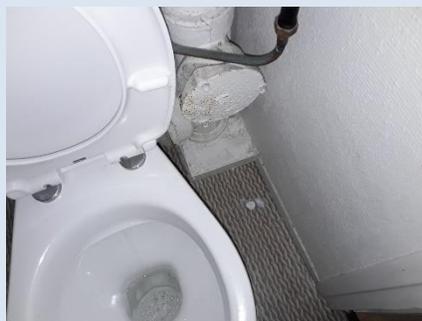
PRELEVEMENT : 60LAF0101P002			
NOM DU CLIENT	NUMERO DU DOSSIER	PIECE OU LOCAL	
OPH77	60LAF0101 27/09/2019	WC (R+1)	
ELEMENT	DESCRIPTIF DU LABORATOIRE	DATE DE PRELEVEMENT	NOM DE L'OPERATEUR
Revêtement de sols	Colle polymère jaune en faible quantité + colle polymère jaune avec poussières non séparable + dalle dure cassante beige + colle polymère jaune non séparable + ragréage gris en vrac non séparable	27/09/2019	GONZALES Vincent
LOCALISATION		RESULTAT	
Sol		Fr3:Amiante détecté (Chrysotile)

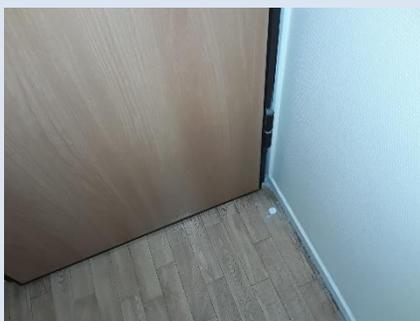
PRELEVEMENT : 60LAF0101P003			
NOM DU CLIENT	NUMERO DU DOSSIER	PIECE OU LOCAL	
OPH77	60LAF0101 27/09/2019	Entrée (R+1)	
ELEMENT	DESCRIPTIF DU LABORATOIRE	DATE DE PRELEVEMENT	NOM DE L'OPERATEUR
Revêtement de sols	Revêtement souple beige	27/09/2019	GONZALES Vincent
LOCALISATION		RESULTAT	
Sol		Fr1:Amiante non détecté

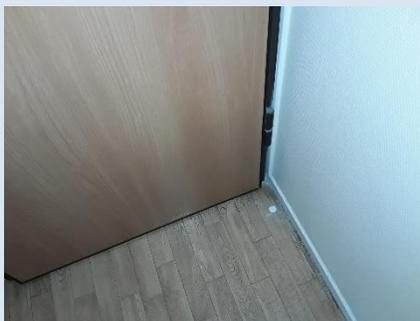
PRELEVEMENT : 60LAF0101P003			
NOM DU CLIENT	NUMERO DU DOSSIER	PIECE OU LOCAL	
OPH77	60LAF0101 27/09/2019	Entrée (R+1)	
ELEMENT	DESCRIPTIF DU LABORATOIRE	DATE DE PRELEVEMENT	NOM DE L'OPERATEUR
Revêtement de sols	Colle polymère jaune non séparable + dalle dure cassante bleue	27/09/2019	GONZALES Vincent
LOCALISATION		RESULTAT	
Sol		Fr2:Amiante détecté (Chrysotile)

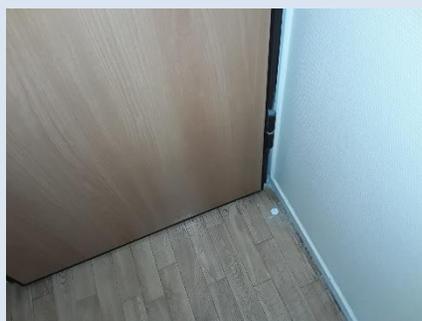
PRELEVEMENT : 60LAF0101P003			
NOM DU CLIENT	NUMERO DU DOSSIER	PIECE OU LOCAL	
OPH77	60LAF0101 27/09/2019	Entrée (R+1)	
ELEMENT	DESCRIPTIF DU LABORATOIRE	DATE DE PRELEVEMENT	NOM DE L'OPERATEUR
Revêtement de sols	Colle bitumineuse noire + ragréage gris en faible quantité non séparable	27/09/2019	GONZALES Vincent
LOCALISATION		RESULTAT	
Sol		Fr3:Amiante détecté (Chrysotile)

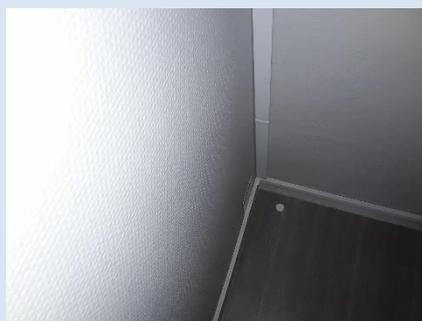
PRELEVEMENT : 60LAF0101P004			
NOM DU CLIENT	NUMERO DU DOSSIER	PIECE OU LOCAL	
OPH77	60LAF0101 27/09/2019	Séjour (R+1)	
ELEMENT	DESCRIPTIF DU LABORATOIRE	DATE DE PRELEVEMENT	NOM DE L'OPERATEUR
Revêtement de sols	Revêtement souple gris	27/09/2019	GONZALES Vincent
LOCALISATION		RESULTAT	
Sol		Fr1:Amiante non détecté

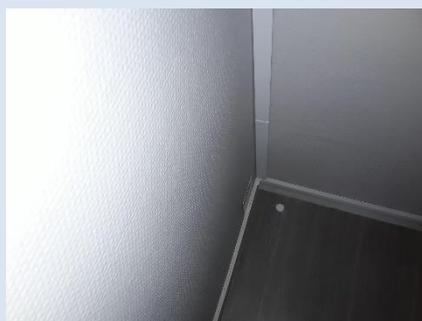
PRELEVEMENT : 60LAF0101P004			
NOM DU CLIENT	NUMERO DU DOSSIER		PIECE OU LOCAL
OPH77	60LAF0101 27/09/2019		Séjour (R+1)
ELEMENT	DESCRIPTIF DU LABORATOIRE	DATE DE PRELEVEMENT	NOM DE L'OPERATEUR
Revêtement de sols	Colle polymère jaune non séparable + revêtement souple marron	27/09/2019	GONZALES Vincent
LOCALISATION		RESULTAT	
Sol		Fr2:Amiante non détecté

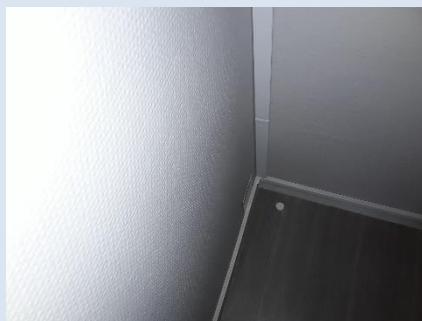
PRELEVEMENT : 60LAF0101P004			
NOM DU CLIENT	NUMERO DU DOSSIER		PIECE OU LOCAL
OPH77	60LAF0101 27/09/2019		Séjour (R+1)
ELEMENT	DESCRIPTIF DU LABORATOIRE	DATE DE PRELEVEMENT	NOM DE L'OPERATEUR
Revêtement de sols	Colle polymère jaune non séparable + dalle dure cassante beige	27/09/2019	GONZALES Vincent
LOCALISATION		RESULTAT	
Sol		Fr3:Amiante détecté (Chrysotile)

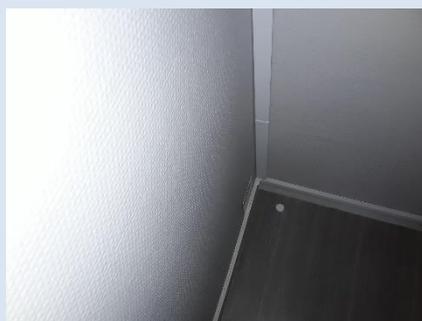
PRELEVEMENT : 60LAF0101P004			
NOM DU CLIENT	NUMERO DU DOSSIER		PIECE OU LOCAL
OPH77	60LAF0101 27/09/2019		Séjour (R+1)
ELEMENT	DESCRIPTIF DU LABORATOIRE	DATE DE PRELEVEMENT	NOM DE L'OPERATEUR
Revêtement de sols	Colle bitumineuse noire + ragréage gris en faible quantité en vrac non séparable	27/09/2019	GONZALES Vincent
LOCALISATION		RESULTAT	
Sol		Fr4:Amiante détecté (Chrysotile)

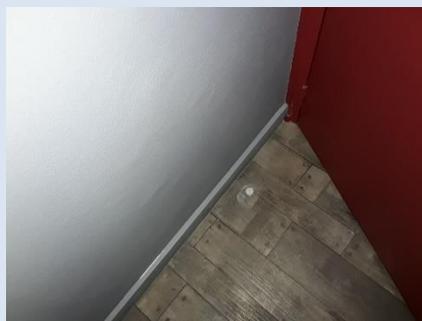
PRELEVEMENT : 60LAF0101P005			
NOM DU CLIENT	NUMERO DU DOSSIER		PIECE OU LOCAL
OPH77	60LAF0101 27/09/2019		Chambre 1 (R+1)
ELEMENT	DESCRIPTIF DU LABORATOIRE	DATE DE PRELEVEMENT	NOM DE L'OPERATEUR
Revêtement de sols	Revêtement souple gris + colle polymère jaune non séparable	27/09/2019	GONZALES Vincent
LOCALISATION		RESULTAT	
Sol		Fr1:Amiante non détecté

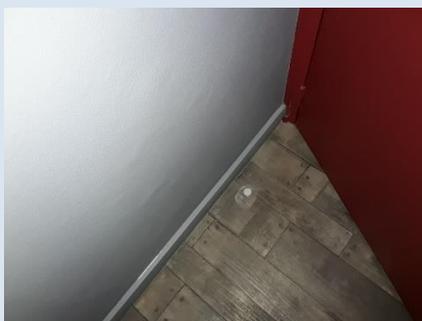
PRELEVEMENT : 60LAF0101P005			
NOM DU CLIENT	NUMERO DU DOSSIER	PIECE OU LOCAL	
OPH77	60LAF0101 27/09/2019	Chambre 1 (R+1)	
ELEMENT	DESCRIPTIF DU LABORATOIRE	DATE DE PRELEVEMENT	NOM DE L'OPERATEUR
Revêtement de sols	Revêtement souple beige	27/09/2019	GONZALES Vincent
LOCALISATION		RESULTAT	
Sol		Fr2:Amiante non détecté

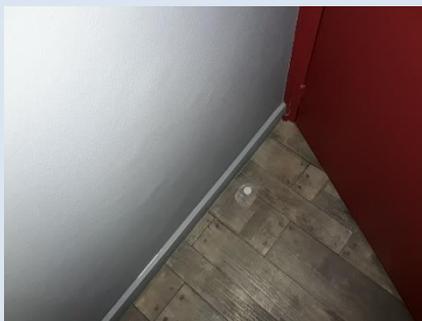
PRELEVEMENT : 60LAF0101P005			
NOM DU CLIENT	NUMERO DU DOSSIER	PIECE OU LOCAL	
OPH77	60LAF0101 27/09/2019	Chambre 1 (R+1)	
ELEMENT	DESCRIPTIF DU LABORATOIRE	DATE DE PRELEVEMENT	NOM DE L'OPERATEUR
Revêtement de sols	Colle polymère jaune non séparable + dalle dure cassante grise	27/09/2019	GONZALES Vincent
LOCALISATION		RESULTAT	
Sol		Fr3:Amiante détecté (Chrysotile)

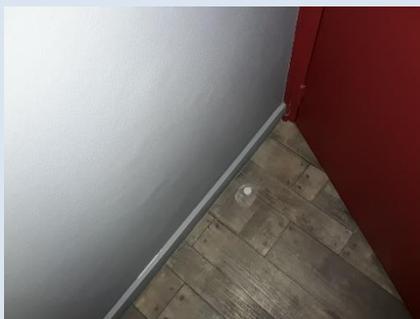
PRELEVEMENT : 60LAF0101P005			
NOM DU CLIENT	NUMERO DU DOSSIER	PIECE OU LOCAL	
OPH77	60LAF0101 27/09/2019	Chambre 1 (R+1)	
ELEMENT	DESCRIPTIF DU LABORATOIRE	DATE DE PRELEVEMENT	NOM DE L'OPERATEUR
Revêtement de sols	Colle bitumineuse noire en faible quantité + ragréage gris en faible quantité non séparable	27/09/2019	GONZALES Vincent
LOCALISATION		RESULTAT	
Sol		Fr4:Amiante détecté (Chrysotile)

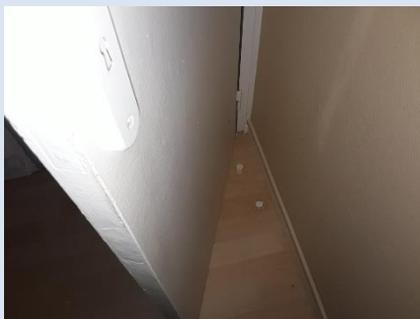
PRELEVEMENT : 60LAF0101P006			
NOM DU CLIENT	NUMERO DU DOSSIER	PIECE OU LOCAL	
OPH77	60LAF0101 27/09/2019	Chambre 2 (R+1)	
ELEMENT	DESCRIPTIF DU LABORATOIRE	DATE DE PRELEVEMENT	NOM DE L'OPERATEUR
Revêtement de sols	Revêtement souple orange	27/09/2019	GONZALES Vincent
LOCALISATION		RESULTAT	
Sol		Fr1:Amiante non détecté

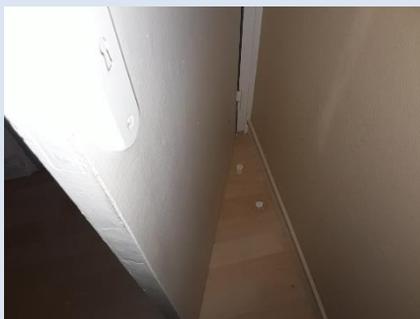
PRELEVEMENT : 60LAF0101P006			
NOM DU CLIENT	NUMERO DU DOSSIER		PIECE OU LOCAL
OPH77	60LAF0101 27/09/2019		Chambre 2 (R+1)
ELEMENT	DESCRIPTIF DU LABORATOIRE	DATE DE PRELEVEMENT	NOM DE L'OPERATEUR
Revêtement de sols	Colle polymère jaune non séparable + dalle dure cassante grise	27/09/2019	GONZALES Vincent
LOCALISATION		RESULTAT	
Sol		Fr2:Amiante détecté (Chrysotile)

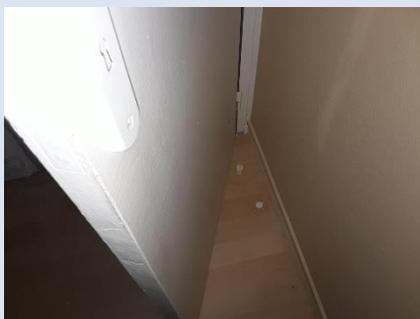
PRELEVEMENT : 60LAF0101P006			
NOM DU CLIENT	NUMERO DU DOSSIER		PIECE OU LOCAL
OPH77	60LAF0101 27/09/2019		Chambre 2 (R+1)
ELEMENT	DESCRIPTIF DU LABORATOIRE	DATE DE PRELEVEMENT	NOM DE L'OPERATEUR
Revêtement de sols	Colle bitumineuse noire + ragréage gris non séparable	27/09/2019	GONZALES Vincent
LOCALISATION		RESULTAT	
Sol		Fr3:Amiante détecté (Chrysotile)

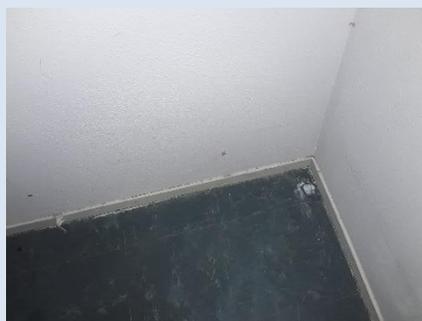
PRELEVEMENT : 60LAF0101P007			
NOM DU CLIENT	NUMERO DU DOSSIER	PIECE OU LOCAL	
OPH77	60LAF0101 27/09/2019	Débarras (R+1)	
ELEMENT	DESCRIPTIF DU LABORATOIRE	DATE DE PRELEVEMENT	NOM DE L'OPERATEUR
Dalle de sol	Dalle dure cassante bleue	27/09/2019	GONZALES Vincent
LOCALISATION		RESULTAT	
Sol		Fr1:Amiante détecté (Chrysotile)

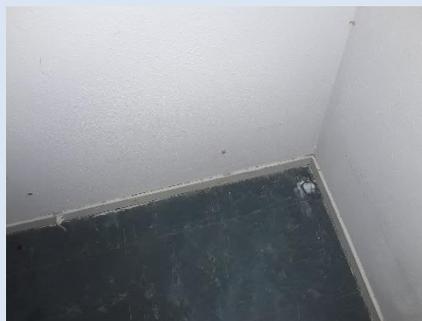
PRELEVEMENT : 60LAF0101P007			
NOM DU CLIENT	NUMERO DU DOSSIER	PIECE OU LOCAL	
OPH77	60LAF0101 27/09/2019	Débarras (R+1)	
ELEMENT	DESCRIPTIF DU LABORATOIRE	DATE DE PRELEVEMENT	NOM DE L'OPERATEUR
Dalle de sol	Colle bitumineuse noire + ragréage gris non séparable	27/09/2019	GONZALES Vincent
LOCALISATION		RESULTAT	
Sol		Fr2:Amiante détecté (Chrysotile)

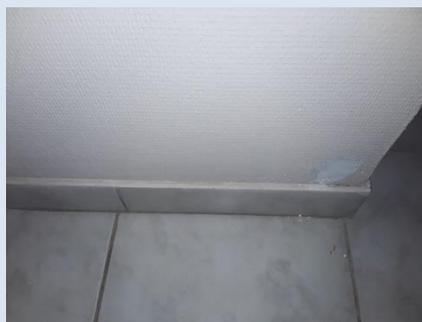
PRELEVEMENT : 60LAF0101P008			
NOM DU CLIENT	NUMERO DU DOSSIER		PIECE OU LOCAL
OPH77	60LAF0101 27/09/2019		Salle d'eau (R+1)
ELEMENT	DESCRIPTIF DU LABORATOIRE	DATE DE PRELEVEMENT	NOM DE L'OPERATEUR
Papier peint	Toile fibreuse blanche non séparable + matériau plâtreux blanc en vrac non séparable + peintures multiples non séparable	27/09/2019	GONZALES Vincent
LOCALISATION		RESULTAT	
Mur A		Amiante non détecté	
EMPLACEMENT
