## Rapport de mission de repérage des matériaux et produits contenant de l'amiante avant réalisation de travaux

8 SQUARE DES SABLONS

77930 PERTHES

RAPPORT N° :	60LAH0002	Laboratoire d'Analyses :	ITGA
Repérage réalisé le :	16/02/2018	Adresse laboratoire :	3 RUE ARMAND HERPIN LACROIX - CS 46537 35065 RENNES CEDEX
Accompagnateur :		Numéro d'accréditation :	1-5967
Par :	Samuel DUBOS	Organisme d'assurance professionnelle :	ALLIANZ
N° certificat :	CPDI 4697	Adresse assurance :	Direction Opérations Entreprises 5C Esplanade Charles de Gaulle 33081 BORDEAUX CEDEX
Date d'obtention :	27/01/2018	N° de contrat d'assurance :	55832566
Organisme certificateur	I.Cert Parc EDONIA - Bâtiment G - Rue de la Terre Victoria - 35760 SAINT GREGOIRE	Date de validité :	31/12/2018

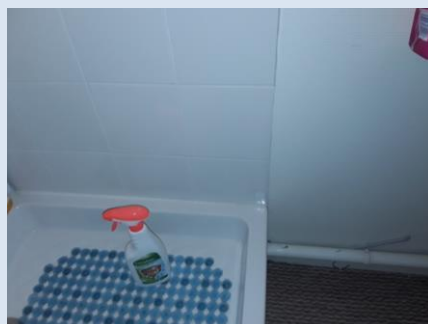
PRELEVEMENT : 60LAH0002P001			
NOM DU CLIENT	NUMERO DU DOSSIER		PIECE OU LOCAL
OPH77	60LAH0002 16/02/2018		Salle d'eau
ELEMENT	DESCRIPTIF DU LABORATOIRE	DATE DE PRELEVEMENT	NOM DE L'OPERATEUR
Faïence 1	Colle beige + matériau cartonné non séparable + joint cassant blanc + carrelage	16/02/2018	DUBOS Samuel
LOCALISATION		RESULTAT	
Mur E		Amiante non détecté

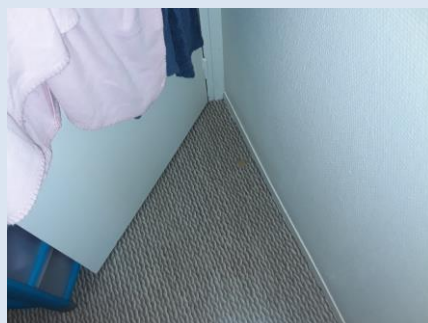
PRELEVEMENT : 60LAH0002P002			
NOM DU CLIENT	NUMERO DU DOSSIER		PIECE OU LOCAL
OPH77	60LAH0002 16/02/2018		Salle d'eau
ELEMENT	DESCRIPTIF DU LABORATOIRE	DATE DE PRELEVEMENT	NOM DE L'OPERATEUR
Revêtement souple	Revêtement souple beige + matériau gris hétérogène	16/02/2018	DUBOS Samuel
LOCALISATION		RESULTAT	
Sol		Fr1:Amiante non détecté

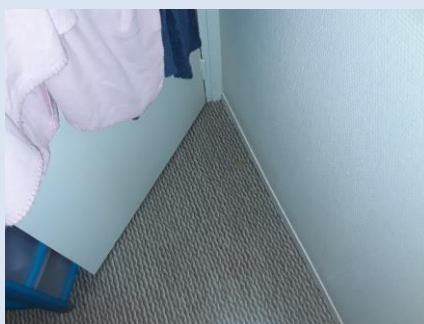
**PRELEVEMENT : 60LAH0002P002**

NOM DU CLIENT	NUMERO DU DOSSIER	PIECE OU LOCAL	
OPH77	60LAH0002 16/02/2018	Salle d'eau	
ELEMENT	DESCRIPTIF DU LABORATOIRE	DATE DE PRELEVEMENT	NOM DE L'OPERATEUR
Revêtement souple	Colle polymère jaune non séparable + dalle dure cassante beige	16/02/2018	DUBOS Samuel
LOCALISATION		RESULTAT	
Sol		Fr2:Amiante détecté (Chrysotile)

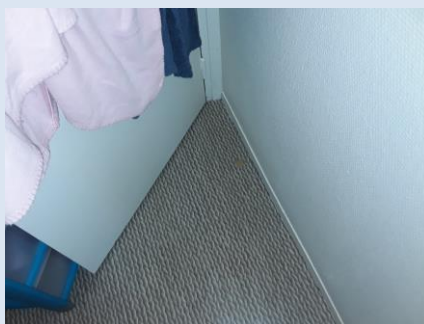
**PRELEVEMENT : 60LAH0002P002**

NOM DU CLIENT	NUMERO DU DOSSIER	PIECE OU LOCAL	
OPH77	60LAH0002 16/02/2018	Salle d'eau	
ELEMENT	DESCRIPTIF DU LABORATOIRE	DATE DE PRELEVEMENT	NOM DE L'OPERATEUR
Revêtement souple	Colle bitumineuse noire + ragréage gris non séparable	16/02/2018	DUBOS Samuel
LOCALISATION		RESULTAT	
Sol		Fr3:Amiante détecté (Chrysotile)
