## Rapport de mission de repérage des matériaux et produits contenant de l'amiante avant réalisation de travaux

64 RUE DES MARJOLAINES

77400 DAMPMART

RAPPORT N° :	61_64PC	Laboratoire d'Analyses :	ITGA
Repérage réalisé le :	24/04/2018	Adresse laboratoire :	3 RUE ARMAND HERPIN LACROIX - CS 46537 35065 RENNES CEDEX
Accompagnateur :		Numéro d'accréditation :	1-5967
Par :	Samuel DUBOS	Organisme d'assurance professionnelle :	AXA France
N° certificat :	CPDI 4697	Adresse assurance :	313 Terrasses de l'Arche 92727 NANTERRE CEDEX
Date d'obtention :	27/01/2018	N° de contrat d'assurance :	10063271004
Organisme certificateur	I.Cert Parc EDONIA - Bâtiment G - Rue de la Terre Victoria - 35760 SAINT GREGOIRE	Date de validité :	31/12/2018

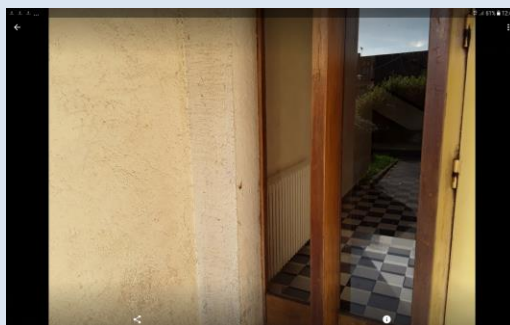
PRELEVEMENT : 61_64PCP001			
NOM DU CLIENT	NUMERO DU DOSSIER		PIECE OU LOCAL
OPH77	61_64PC 24/04/2018		Hall
ELEMENT	DESCRIPTIF DU LABORATOIRE	DATE DE PRELEVEMENT	NOM DE L'OPERATEUR
Enduit / Peinture béton	Enduit plâtreux beige en vrac non séparable + peinture non séparable + enduit gris en faible quantité en vrac non séparable	24/04/2018	DUBOS Samuel
LOCALISATION		RESULTAT	
Mur A		Amiante non détecté

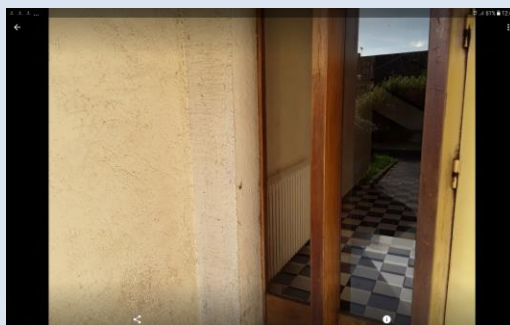
PRELEVEMENT : 61_64PCP002			
NOM DU CLIENT	NUMERO DU DOSSIER		PIECE OU LOCAL
OPH77	61_64PC 24/04/2018		Hall
ELEMENT	DESCRIPTIF DU LABORATOIRE	DATE DE PRELEVEMENT	NOM DE L'OPERATEUR
Enduit / Peinture béton	Enduit plâtreux blanc en vrac + peintures multiples	24/04/2018	DUBOS Samuel
LOCALISATION		RESULTAT	
Plafond		Amiante non détecté

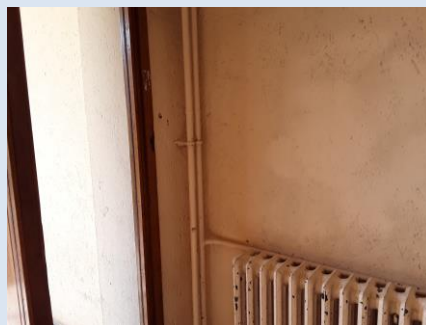
PRELEVEMENT : 61_64PCP003			
NOM DU CLIENT	NUMERO DU DOSSIER	PIECE OU LOCAL	
OPH77	61_64PC 24/04/2018	Halls, Cages d'escaliers et Paliers	
ELEMENT	DESCRIPTIF DU LABORATOIRE	DATE DE PRELEVEMENT	NOM DE L'OPERATEUR
Enduit / Peinture béton	Enduit plâtreux blanc en vrac + peinture non séparable	24/04/2018	DUBOS Samuel
LOCALISATION		RESULTAT	
Mur A		Amiante non détecté	
EMPLACEMENT
