## Rapport de mission de repérage des matériaux et produits contenant de l'amiante avant réalisation de travaux

66 RUE DES MARJOLAINES

77400 DAMPMART

| RAPPORT N° : | 61_66PC | Laboratoire d'Analyses : | ITGA |

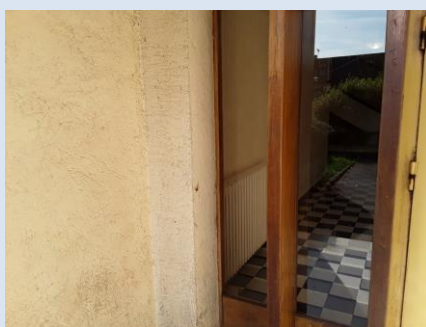
| PRELEVEMENT : 61_66PCP001 | | | |

| PRELEVEMENT : 61_66PCP001 | | | |
|---|---|---|---|
| Enduit / Peinture béton | Enduit plâtreux beige en faible quantité en vrac non séparable + peinture + enduit gris en faible quantité en vrac non séparable | 24/04/2018 | DUBOS Samuel |
| Mur A | | Amiante non détecté | |

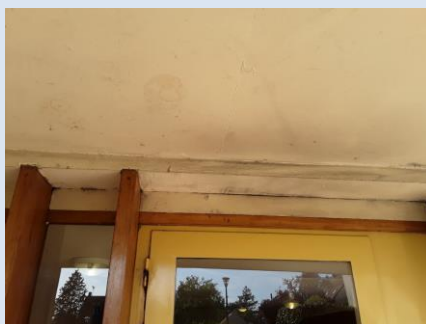
| PRELEVEMENT : 61_66PCP002 | | | |

| PRELEVEMENT : 61_66PCP002 | | | |
|---|---|---|---|
| Enduit / Peinture béton | Enduit plâtreux beige en faible quantité en vrac non séparable + peinture + matériau gris en faible quantité en vrac non séparable | 24/04/2018 | DUBOS Samuel |
| Plafond | | Amiante non détecté | |

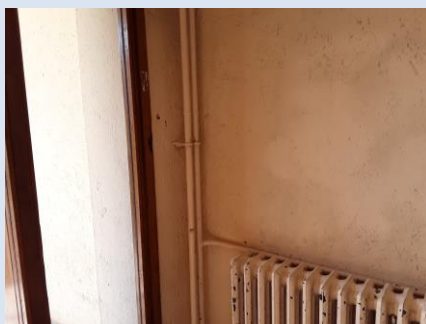
| PRELEVEMENT : 61_66PCP003 | | | |

| PRELEVEMENT : 61_66PCP003 | | | |
|---|---|---|---|
| Enduit / Peinture béton | Enduit plâtreux blanc en vrac non séparable + peintures multiples + enduit gris en faible quantité en vrac non séparable | 24/04/2018 | DUBOS Samuel |
| Mur A | | Amiante non détecté | |
