Rapport de mission de repérage des matériaux et produits contenant de l'amiante avant réalisation de travaux

64 RUE DES MARJOLAINES LGT 1

77400 DAMPMART

RAPPORT N° :	61LAA0101	Laboratoire d'Analyses :	ITGA
Repérage réalisé le :	16/02/2018	Adresse laboratoire :	3 RUE ARMAND HERPIN LACROIX - CS 46537 35065 RENNES CEDEX
Accompagnateur :		Numéro d'accréditation :	1-5967
Par :	Mickaël JULIEN	Organisme d'assurance professionnelle :	ALLIANZ
N° certificat :	CPDI 4129	Adresse assurance :	Direction Opérations Entreprises 5C Esplanade Charles de Gaulle 33081 BORDEAUX CEDEX
Date d'obtention :	01/01/2017	N° de contrat d'assurance :	55832566
Organisme certificateur	I.CERT Parc Edonia - Bâtiment G - Rue de la Terre Victoria - 35760 SAINT-GREGOIRE	Date de validité :	31/12/2018

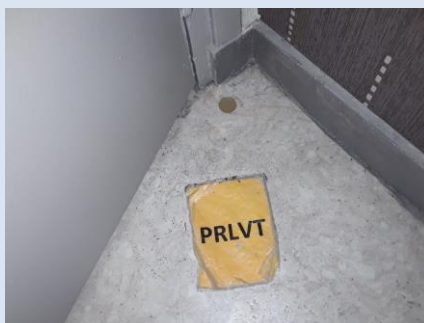
PRELEVEMENT : 61LAA0101P001			
NOM DU CLIENT	NUMERO DU DOSSIER	PIECE OU LOCAL	
OPH77	61LAA0101 16/02/2018	Chambre 1	
ELEMENT	DESCRIPTIF DU LABORATOIRE	DATE DE PRELEVEMENT	NOM DE L'OPERATEUR
Revêtement souple	Revêtement souple beige	16/02/2018	JULIEN Mickaël
LOCALISATION		RESULTAT	
Sol		Fr1:Amiante non détecté

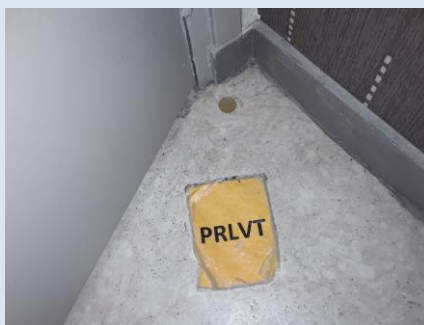
PRELEVEMENT : 61LAA0101P001			
NOM DU CLIENT	NUMERO DU DOSSIER	PIECE OU LOCAL	
OPH77	61LAA0101 16/02/2018	Chambre 1	
ELEMENT	DESCRIPTIF DU LABORATOIRE	DATE DE PRELEVEMENT	NOM DE L'OPERATEUR
Revêtement souple	Colle bitumineuse noire + ragréage gris non séparable + sous couche de ragréage blanche non séparable + matériau compact beige non séparable	16/02/2018	JULIEN Mickaël
LOCALISATION		RESULTAT	
Sol		Fr2:Amiante détecté (Chrysotile)

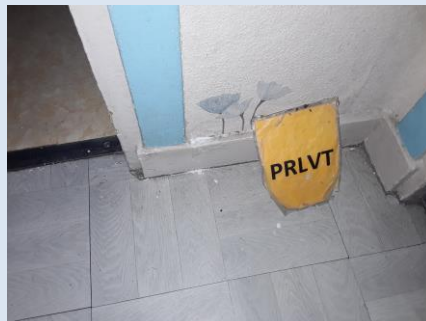
PRELEVEMENT : 61LAA0101P002			
NOM DU CLIENT	NUMERO DU DOSSIER	PIECE OU LOCAL	
OPH77	61LAA0101 16/02/2018	Dégagement	
ELEMENT	DESCRIPTIF DU LABORATOIRE	DATE DE PRELEVEMENT	NOM DE L'OPERATEUR
Enduit	Enduit plâtreux blanc + peinture	16/02/2018	JULIEN Mickaël
LOCALISATION		RESULTAT	
Mur D		Amiante non détecté

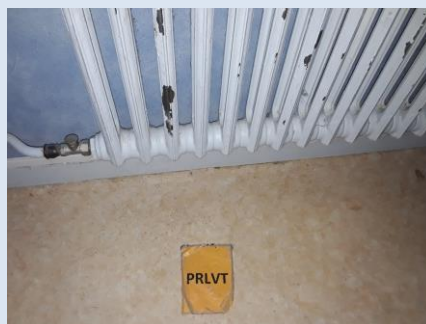
PRELEVEMENT : 61LAA0101P003			
NOM DU CLIENT	NUMERO DU DOSSIER	PIECE OU LOCAL	
OPH77	61LAA0101 16/02/2018	Chambre 3	
ELEMENT	DESCRIPTIF DU LABORATOIRE	DATE DE PRELEVEMENT	NOM DE L'OPERATEUR
Peinture	Peintures multiples	16/02/2018	JULIEN Mickaël
LOCALISATION		RESULTAT	
Radiateurs		Amiante non détecté

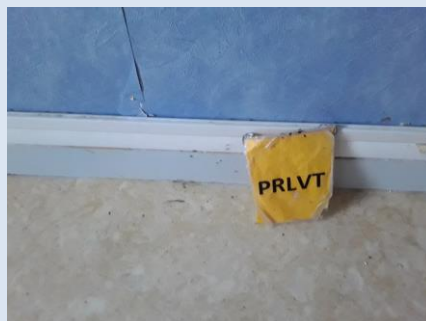
PRELEVEMENT : 61LAA0101P004			
NOM DU CLIENT	NUMERO DU DOSSIER	PIECE OU LOCAL	
OPH77	61LAA0101 16/02/2018	Chambre 3	
ELEMENT	DESCRIPTIF DU LABORATOIRE	DATE DE PRELEVEMENT	NOM DE L'OPERATEUR
Enduit béton	Enduit plâtreux blanc + papier non séparable	16/02/2018	JULIEN Mickaël
LOCALISATION		RESULTAT	
Mur B		Amiante non détecté

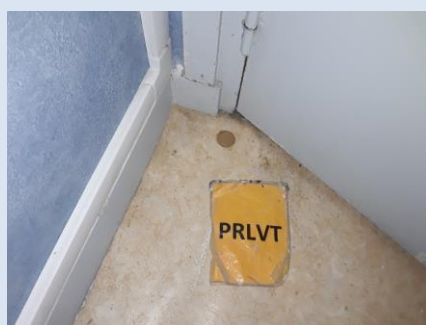
PRELEVEMENT : 61LAA0101P005			
NOM DU CLIENT	NUMERO DU DOSSIER	PIECE OU LOCAL	
OPH77	61LAA0101 16/02/2018	Chambre 3	
ELEMENT	DESCRIPTIF DU LABORATOIRE	DATE DE PRELEVEMENT	NOM DE L'OPERATEUR
Revêtement souple	Revêtement souple beige + matériau compact gris hétérogène	16/02/2018	JULIEN Mickaël
LOCALISATION		RESULTAT	
Sol		Fr1:Amiante non détecté

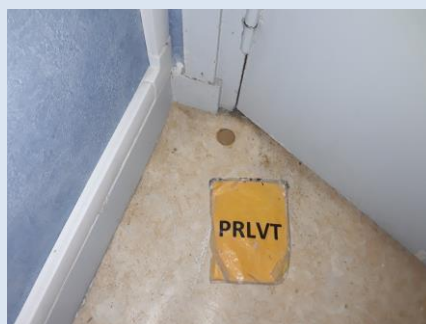
PRELEVEMENT : 61LAA0101P005			
NOM DU CLIENT	NUMERO DU DOSSIER	PIECE OU LOCAL	
OPH77	61LAA0101 16/02/2018	Chambre 3	
ELEMENT	DESCRIPTIF DU LABORATOIRE	DATE DE PRELEVEMENT	NOM DE L'OPERATEUR
Revêtement souple	Colle bitumineuse noire + ragréage gris non séparable	16/02/2018	JULIEN Mickaël
LOCALISATION		RESULTAT	
Sol		Fr2:Amiante détecté (Chrysotile)

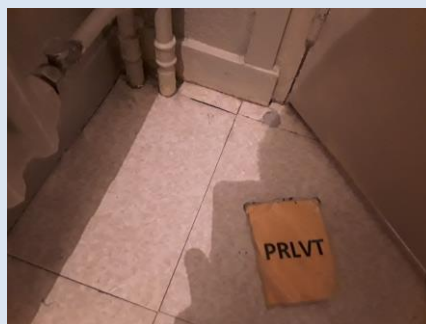
PRELEVEMENT : 61LAA0101P007			
NOM DU CLIENT	NUMERO DU DOSSIER	PIECE OU LOCAL	
OPH77	61LAA0101 16/02/2018	Salle de bains	
ELEMENT	DESCRIPTIF DU LABORATOIRE	DATE DE PRELEVEMENT	NOM DE L'OPERATEUR
Dalle de sol	Revêtement cassant blanc	16/02/2018	JULIEN Mickaël
LOCALISATION		RESULTAT	
Sol		Fr1:Amiante non détecté

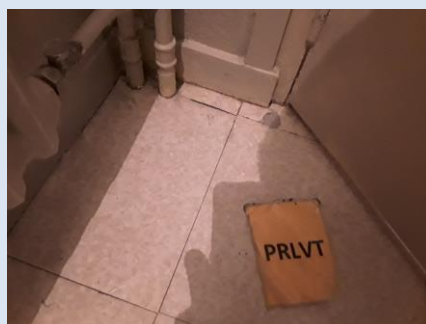
PRELEVEMENT : 61LAA0101P007			
NOM DU CLIENT	NUMERO DU DOSSIER	PIECE OU LOCAL	
OPH77	61LAA0101 16/02/2018	Salle de bains	
ELEMENT	DESCRIPTIF DU LABORATOIRE	DATE DE PRELEVEMENT	NOM DE L'OPERATEUR
Dalle de sol	Colle bitumineuse noire + ragréage gris en vrac non séparable	16/02/2018	JULIEN Mickaël
LOCALISATION		RESULTAT	
Sol		Fr2:Amiante détecté (Chrysotile)

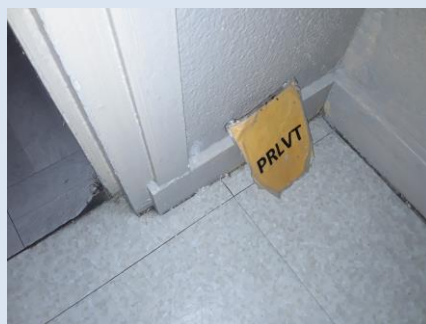
PRELEVEMENT : 61LAA0101P008			
NOM DU CLIENT	NUMERO DU DOSSIER	PIECE OU LOCAL	
OPH77	61LAA0101 16/02/2018	Salle de bains	
ELEMENT	DESCRIPTIF DU LABORATOIRE	DATE DE PRELEVEMENT	NOM DE L'OPERATEUR
Enduit	Peintures multiples en vrac	16/02/2018	JULIEN Mickaël
LOCALISATION		RESULTAT	
Mur D		Amiante non détecté

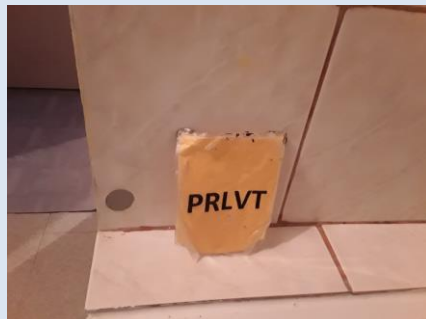
PRELEVEMENT : 61LAA0101P009			
NOM DU CLIENT	NUMERO DU DOSSIER	PIECE OU LOCAL	
OPH77	61LAA0101 16/02/2018	Salle de bains	
ELEMENT	DESCRIPTIF DU LABORATOIRE	DATE DE PRELEVEMENT	NOM DE L'OPERATEUR
Faïence 1	Carrelage	16/02/2018	JULIEN Mickaël
LOCALISATION		RESULTAT	
Mur D		Fr1:Amiante non détecté

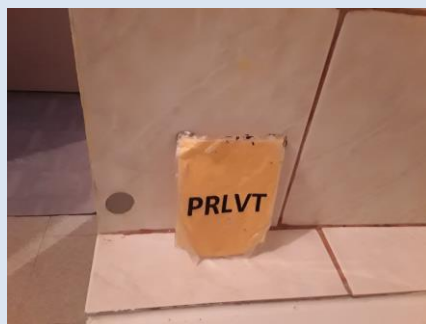
PRELEVEMENT : 61LAA0101P009			
NOM DU CLIENT	NUMERO DU DOSSIER	PIECE OU LOCAL	
OPH77	61LAA0101 16/02/2018	Salle de bains	
ELEMENT	DESCRIPTIF DU LABORATOIRE	DATE DE PRELEVEMENT	NOM DE L'OPERATEUR
Faïence 1	Colle grise	16/02/2018	JULIEN Mickaël
LOCALISATION		RESULTAT	
Mur D		Fr2:Présence de fibres d'amiante (*)

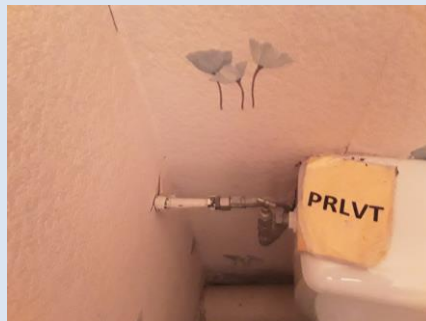
PRELEVEMENT : 61LAA0101P010			
NOM DU CLIENT	NUMERO DU DOSSIER	PIECE OU LOCAL	
OPH77	61LAA0101 16/02/2018	WC	
ELEMENT	DESCRIPTIF DU LABORATOIRE	DATE DE PRELEVEMENT	NOM DE L'OPERATEUR
Peinture	Peintures multiples en vrac	16/02/2018	JULIEN Mickaël
LOCALISATION		RESULTAT	
Réseaux de distribution		Amiante non détecté

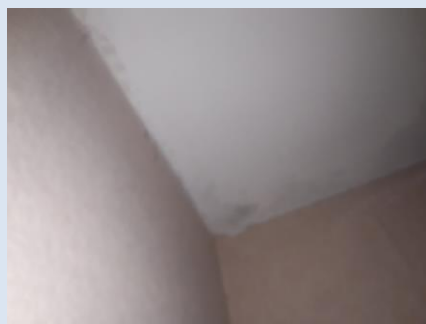
PRELEVEMENT : 61LAA0101P011			
NOM DU CLIENT	NUMERO DU DOSSIER	PIECE OU LOCAL	
OPH77	61LAA0101 16/02/2018	WC	
ELEMENT	DESCRIPTIF DU LABORATOIRE	DATE DE PRELEVEMENT	NOM DE L'OPERATEUR
Enduit béton	Enduit plâtreux blanc en vrac + peinture non séparable	16/02/2018	JULIEN Mickaël
LOCALISATION		RESULTAT	
Plafond		Amiante non détecté

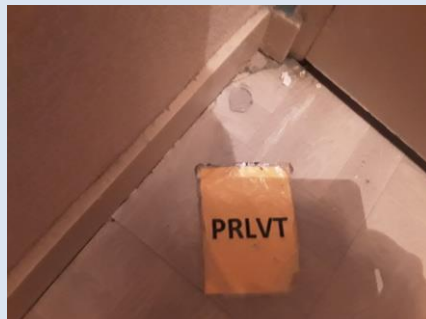
PRELEVEMENT : 61LAA0101P012			
NOM DU CLIENT	NUMERO DU DOSSIER	PIECE OU LOCAL	
OPH77	61LAA0101 16/02/2018	WC	
ELEMENT	DESCRIPTIF DU LABORATOIRE	DATE DE PRELEVEMENT	NOM DE L'OPERATEUR
Dalle de sol	Revêtement cassant blanc	16/02/2018	JULIEN Mickaël
LOCALISATION		RESULTAT	
Sol		Fr1:Amiante non détecté

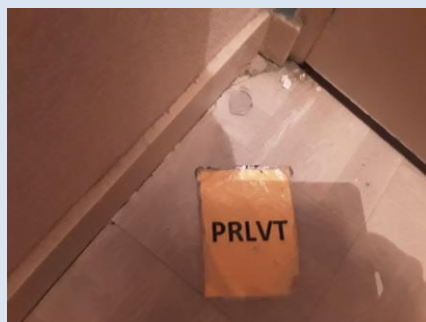
PRELEVEMENT : 61LAA0101P012			
NOM DU CLIENT	NUMERO DU DOSSIER	PIECE OU LOCAL	
OPH77	61LAA0101 16/02/2018	WC	
ELEMENT	DESCRIPTIF DU LABORATOIRE	DATE DE PRELEVEMENT	NOM DE L'OPERATEUR
Dalle de sol	Colle polymère jaune non séparable + colle bitumineuse noire + ragréage gris non séparable	16/02/2018	JULIEN Mickaël
LOCALISATION		RESULTAT	
Sol		Fr2:Amiante détecté (Chrysotile)

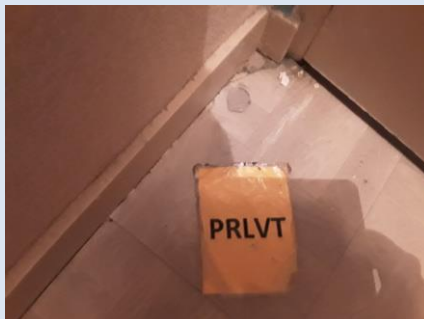
PRELEVEMENT : 61LAA0101P012

NOM DU CLIENT	NUMERO DU DOSSIER	PIECE OU LOCAL	
OPH77	61LAA0101 16/02/2018	WC	
ELEMENT	DESCRIPTIF DU LABORATOIRE	DATE DE PRELEVEMENT	NOM DE L'OPERATEUR
Dalle de sol	Dalle dure cassante noire	16/02/2018	JULIEN Mickaël
LOCALISATION		RESULTAT	
Sol		Fr3:Amiante détecté (Chrysotile)

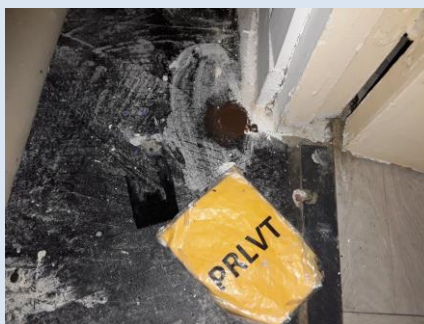
PRELEVEMENT : 61LAA0101P013

NOM DU CLIENT	NUMERO DU DOSSIER	PIECE OU LOCAL	
OPH77	61LAA0101 16/02/2018	Placard 1	
ELEMENT	DESCRIPTIF DU LABORATOIRE	DATE DE PRELEVEMENT	NOM DE L'OPERATEUR
Colle	Colle bitumineuse noire + ragréage gris non séparable + sous couche de ragréage blanche non séparable	16/02/2018	JULIEN Mickaël
LOCALISATION		RESULTAT	
Sol		Fr1:Amiante détecté (Chrysotile)

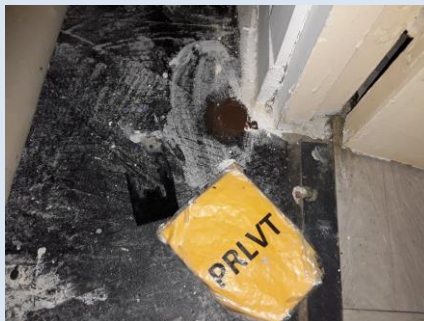
PRELEVEMENT : 61LAA0101P013

NOM DU CLIENT	NUMERO DU DOSSIER	PIECE OU LOCAL	
OPH77	61LAA0101 16/02/2018	Placard 1	
ELEMENT	DESCRIPTIF DU LABORATOIRE	DATE DE PRELEVEMENT	NOM DE L'OPERATEUR
Colle	Matériau compact gris hétérogène	16/02/2018	JULIEN Mickaël
LOCALISATION		RESULTAT	
Sol		Fr2:Amiante non détecté

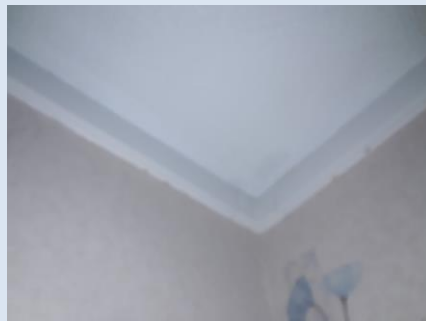
NOM DU CLIENT	NUMERO DU DOSSIER	PIECE OU LOCAL	
OPH77	61LAA0101 16/02/2018	Entrée	
ELEMENT	DESCRIPTIF DU LABORATOIRE	DATE DE PRELEVEMENT	NOM DE L'OPERATEUR
Enduit béton	Peintures multiples en vrac	16/02/2018	JULIEN Mickaël
LOCALISATION		RESULTAT	
Plafond		Amiante non détecté

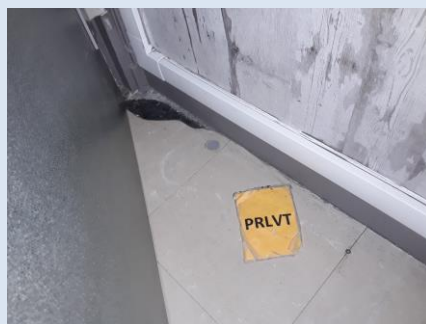
PRELEVEMENT : 61LAA0101P016

NOM DU CLIENT	NUMERO DU DOSSIER	PIECE OU LOCAL	
OPH77	61LAA0101 16/02/2018	Séjour	
ELEMENT	DESCRIPTIF DU LABORATOIRE	DATE DE PRELEVEMENT	NOM DE L'OPERATEUR
Dalle de sol	Dalle dure cassante beige	16/02/2018	JULIEN Mickaël
LOCALISATION		RESULTAT	
Sol		Fr1:Amiante détecté (Chrysotile)

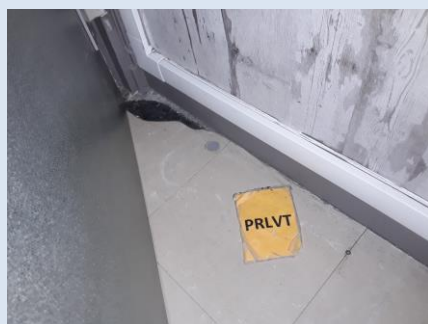
PRELEVEMENT : 61LAA0101P016			
NOM DU CLIENT	NUMERO DU DOSSIER	PIECE OU LOCAL	
OPH77	61LAA0101 16/02/2018	Séjour	
ELEMENT	DESCRIPTIF DU LABORATOIRE	DATE DE PRELEVEMENT	NOM DE L'OPERATEUR
Dalle de sol	Colle bitumineuse noire + ragréage gris non séparable	16/02/2018	JULIEN Mickaël
LOCALISATION		RESULTAT	
Sol		Fr2:Amiante détecté (Chrysotile)

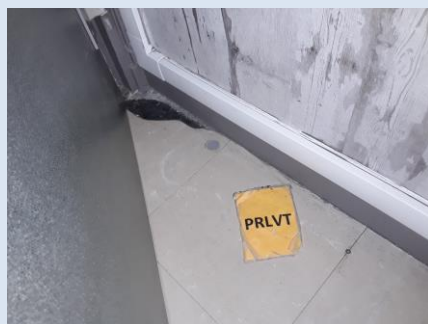
PRELEVEMENT : 61LAA0101P016			
NOM DU CLIENT	NUMERO DU DOSSIER	PIECE OU LOCAL	
OPH77	61LAA0101 16/02/2018	Séjour	
ELEMENT	DESCRIPTIF DU LABORATOIRE	DATE DE PRELEVEMENT	NOM DE L'OPERATEUR
Dalle de sol	Matériau compact gris hétérogène	16/02/2018	JULIEN Mickaël
LOCALISATION		RESULTAT	
Sol		Fr3:Amiante non détecté

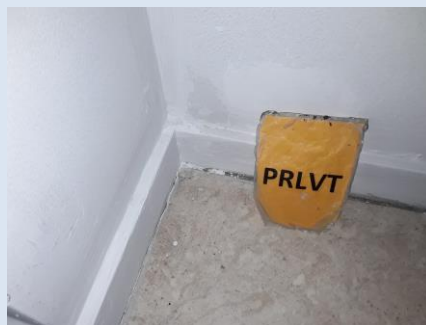
PRELEVEMENT : 61LAA0101P017			
NOM DU CLIENT	NUMERO DU DOSSIER	PIECE OU LOCAL	
OPH77	61LAA0101 16/02/2018	Cuisine	
ELEMENT	DESCRIPTIF DU LABORATOIRE	DATE DE PRELEVEMENT	NOM DE L'OPERATEUR
Enduit béton	Enduit plâtreux blanc en vrac + peintures multiples non séparable	16/02/2018	JULIEN Mickaël
LOCALISATION		RESULTAT	
Mur B		Amiante non détecté

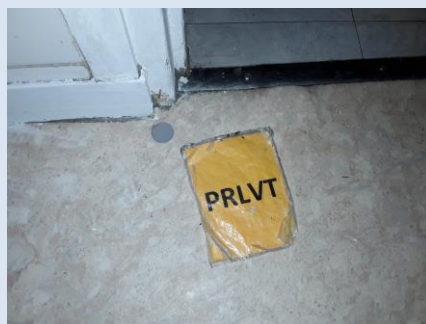
PRELEVEMENT : 61LAA0101P018			
NOM DU CLIENT	NUMERO DU DOSSIER	PIECE OU LOCAL	
OPH77	61LAA0101 16/02/2018	Cuisine	
ELEMENT	DESCRIPTIF DU LABORATOIRE	DATE DE PRELEVEMENT	NOM DE L'OPERATEUR
Revêtement souple	Revêtement souple beige + matériau compact gris hétérogène	16/02/2018	JULIEN Mickaël
LOCALISATION		RESULTAT	
Sol		Fr1:Amiante non détecté

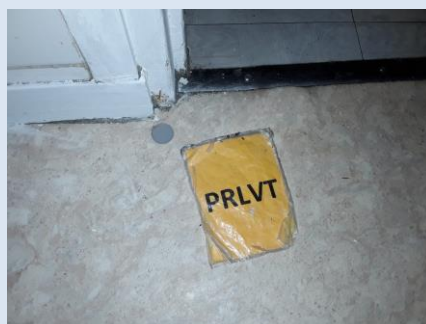
PRELEVEMENT : 61LAA0101P018			
NOM DU CLIENT	NUMERO DU DOSSIER	PIECE OU LOCAL	
OPH77	61LAA0101 16/02/2018	Cuisine	
ELEMENT	DESCRIPTIF DU LABORATOIRE	DATE DE PRELEVEMENT	NOM DE L'OPERATEUR
Revêtement souple	Colle bitumineuse noire + ragréage gris non séparable	16/02/2018	JULIEN Mickaël
LOCALISATION		RESULTAT	
Sol		Fr2:Amiante détecté (Chrysotile)

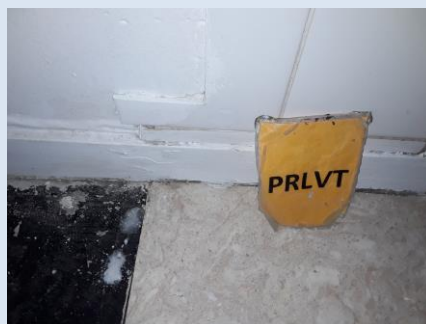
PRELEVEMENT : 61LAA0101P019			
NOM DU CLIENT	NUMERO DU DOSSIER	PIECE OU LOCAL	
OPH77	61LAA0101 16/02/2018	Cuisine	
ELEMENT	DESCRIPTIF DU LABORATOIRE	DATE DE PRELEVEMENT	NOM DE L'OPERATEUR
Faïence 1	Colle beige + couche plâtreuse blanche + carrelage	16/02/2018	JULIEN Mickaël
LOCALISATION		RESULTAT	
Mur D		Amiante non détecté
