Rapport de mission de repérage des matériaux et produits contenant de l'amiante avant réalisation de travaux

64 RUE DES MARJOLAINES LGT 3

77400 DAMPMART

RAPPORT N° :	61LAA0203	Laboratoire d'Analyses :	ITGA
Repérage réalisé le :	26/01/2018	Adresse laboratoire :	3 RUE ARMAND HERPIN LACROIX - CS 46537 35065 RENNES CEDEX
Accompagnateur :		Numéro d'accréditation :	1-5967
Par :	Mickaël JULIEN	Organisme d'assurance professionnelle :	ALLIANZ
N° certificat :	CPDI 4129	Adresse assurance :	Direction Opérations Entreprises 5C Esplanade Charles de Gaulle 33081 BORDEAUX CEDEX
Date d'obtention :	01/01/2017	N° de contrat d'assurance :	55832566
Organisme certificateur	I.CERT Parc Edonia - Bâtiment G - Rue de la Terre Victoria - 35760 SAINT-GREGOIRE	Date de validité :	31/12/2018

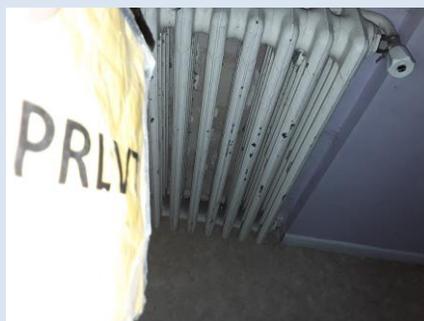
PRELEVEMENT : 61LAA0203P003			
NOM DU CLIENT	NUMERO DU DOSSIER	PIECE OU LOCAL	
OPH77	61LAA0203 26/01/2018	Chambre 1	
ELEMENT	DESCRIPTIF DU LABORATOIRE	DATE DE PRELEVEMENT	NOM DE L'OPERATEUR
Peinture	Peintures multiples en vrac	26/01/2018	JULIEN Mickaël
LOCALISATION		RESULTAT	
Radiateurs		Amiante non détecté

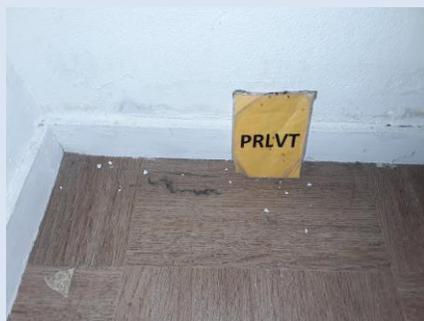
PRELEVEMENT : 61LAA0203P005			
NOM DU CLIENT	NUMERO DU DOSSIER	PIECE OU LOCAL	
OPH77	61LAA0203 26/01/2018	Débarras	
ELEMENT	DESCRIPTIF DU LABORATOIRE	DATE DE PRELEVEMENT	NOM DE L'OPERATEUR
Enduit béton	Enduit plâtreux blanc en vrac + peinture non séparable	26/01/2018	JULIEN Mickaël
LOCALISATION		RESULTAT	
Mur B		Amiante non détecté

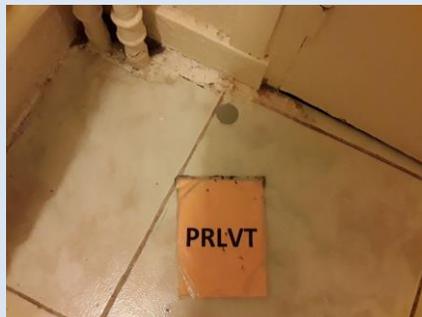
PRELEVEMENT : 61LAA0203P006

NOM DU CLIENT	NUMERO DU DOSSIER	PIECE OU LOCAL	
OPH77	61LAA0203 26/01/2018	Salle de bains	
ELEMENT	DESCRIPTIF DU LABORATOIRE	DATE DE PRELEVEMENT	NOM DE L'OPERATEUR
Carrelage	Colle grise + carrelage	26/01/2018	JULIEN Mickaël
LOCALISATION		RESULTAT	
Sol		Amiante non détecté

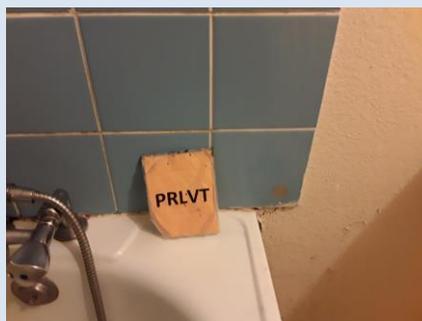
PRELEVEMENT : 61LAA0203P007

NOM DU CLIENT	NUMERO DU DOSSIER	PIECE OU LOCAL	
OPH77	61LAA0203 26/01/2018	Salle de bains	
ELEMENT	DESCRIPTIF DU LABORATOIRE	DATE DE PRELEVEMENT	NOM DE L'OPERATEUR
Faïence 1	Colle grise + peintures multiples non séparable + matériau gris non séparable + carrelage	26/01/2018	JULIEN Mickaël
LOCALISATION		RESULTAT	
Mur B		Amiante non détecté

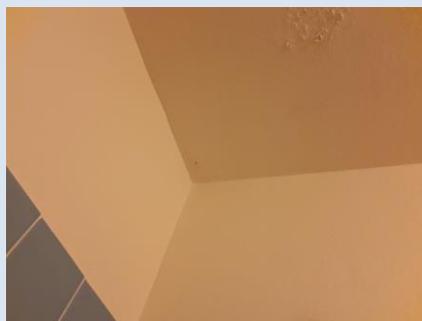
PRELEVEMENT : 61LAA0203P009			
NOM DU CLIENT	NUMERO DU DOSSIER	PIECE OU LOCAL	
OPH77	61LAA0203 26/01/2018	Salle de bains	
ELEMENT	DESCRIPTIF DU LABORATOIRE	DATE DE PRELEVEMENT	NOM DE L'OPERATEUR
Enduit béton	Enduit beige en vrac + peintures multiples non séparable	26/01/2018	JULIEN Mickaël
LOCALISATION		RESULTAT	
Plafond		Amiante non détecté

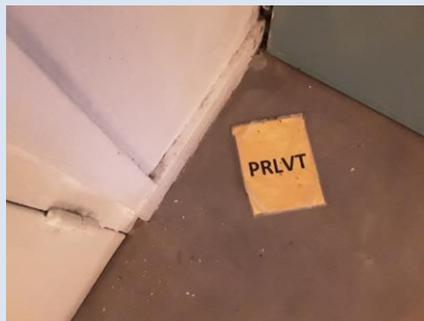
NOM DU CLIENT	NUMERO DU DOSSIER	PIECE OU LOCAL	
OPH77	61LAA0203 26/01/2018	Entrée	
ELEMENT	DESCRIPTIF DU LABORATOIRE	DATE DE PRELEVEMENT	NOM DE L'OPERATEUR
Revêtement souple	Revêtement souple beige	26/01/2018	JULIEN Mickaël
LOCALISATION		RESULTAT	
Sol		Fr1:Amiante non détecté

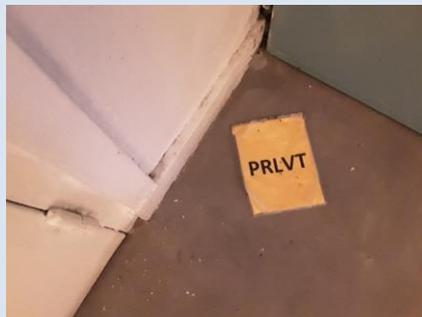
PRELEVEMENT : 61LAA0203P013			
NOM DU CLIENT	NUMERO DU DOSSIER	PIECE OU LOCAL	
OPH77	61LAA0203 26/01/2018	Entrée	
ELEMENT	DESCRIPTIF DU LABORATOIRE	DATE DE PRELEVEMENT	NOM DE L'OPERATEUR
Revêtement souple	Revêtement souple gris	26/01/2018	JULIEN Mickaël
LOCALISATION		RESULTAT	
Sol		Fr2:Amiante non détecté

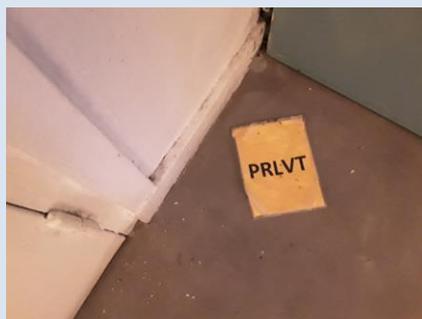
PRELEVEMENT : 61LAA0203P013			
NOM DU CLIENT	NUMERO DU DOSSIER	PIECE OU LOCAL	
OPH77	61LAA0203 26/01/2018	Entrée	
ELEMENT	DESCRIPTIF DU LABORATOIRE	DATE DE PRELEVEMENT	NOM DE L'OPERATEUR
Revêtement souple	Colle polymère jaune non séparable + ragréage gris + peintures multiples non séparable	26/01/2018	JULIEN Mickaël
LOCALISATION		RESULTAT	
Sol		Fr3:Amiante non détecté

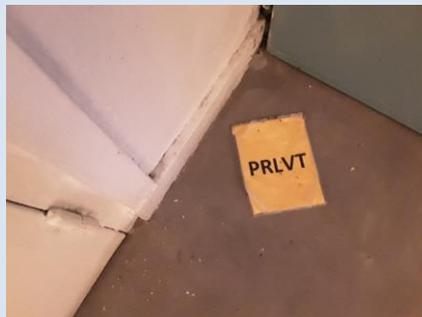
PRELEVEMENT : 61LAA0203P013			
NOM DU CLIENT	NUMERO DU DOSSIER	PIECE OU LOCAL	
OPH77	61LAA0203 26/01/2018	Entrée	
ELEMENT	DESCRIPTIF DU LABORATOIRE	DATE DE PRELEVEMENT	NOM DE L'OPERATEUR
Revêtement souple	Colle bitumineuse noire en faible quantité	26/01/2018	JULIEN Mickaël
LOCALISATION		RESULTAT	
Sol		Fr4:Amiante détecté (Chrysotile)

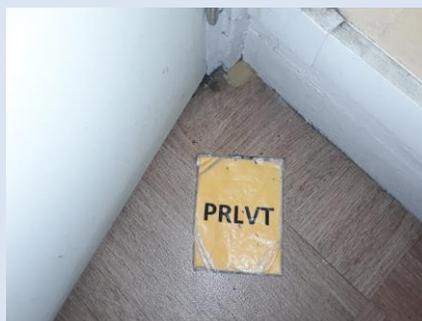
PRELEVEMENT : 61LAA0203P014			
NOM DU CLIENT	NUMERO DU DOSSIER	PIECE OU LOCAL	
OPH77	61LAA0203 26/01/2018	Séjour	
ELEMENT	DESCRIPTIF DU LABORATOIRE	DATE DE PRELEVEMENT	NOM DE L'OPERATEUR
Dalle de sol	Revêtement souple gris	26/01/2018	JULIEN Mickaël
LOCALISATION		RESULTAT	
Sol		Fr1:Amiante non détecté

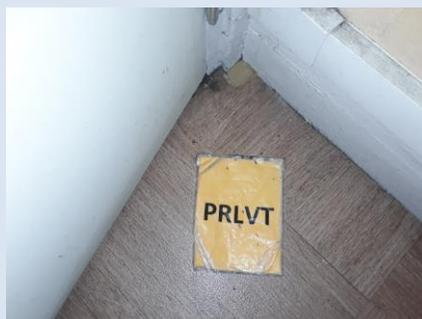
PRELEVEMENT : 61LAA0203P014

NOM DU CLIENT	NUMERO DU DOSSIER	PIECE OU LOCAL	
OPH77	61LAA0203 26/01/2018	Séjour	
ELEMENT	DESCRIPTIF DU LABORATOIRE	DATE DE PRELEVEMENT	NOM DE L'OPERATEUR
Dalle de sol	Colle bitumineuse noire + colle polymère jaune non séparable + ragréage gris non séparable + sous couche de ragréage blanche non séparable	26/01/2018	JULIEN Mickaël
LOCALISATION		RESULTAT	
Sol		Fr2:Amiante détecté (Chrysotile)

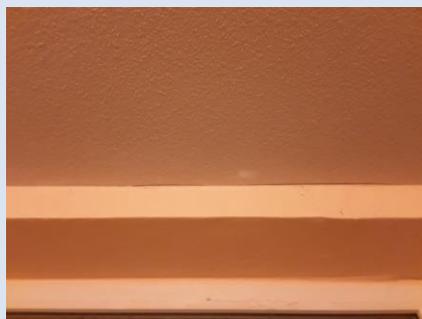
PRELEVEMENT : 61LAA0203P015

NOM DU CLIENT	NUMERO DU DOSSIER	PIECE OU LOCAL	
OPH77	61LAA0203 26/01/2018	Séjour	
ELEMENT	DESCRIPTIF DU LABORATOIRE	DATE DE PRELEVEMENT	NOM DE L'OPERATEUR
Enduit béton	Enduit plâtreux blanc en vrac + peinture non séparable	26/01/2018	JULIEN Mickaël
LOCALISATION		RESULTAT	
Plafond		Amiante non détecté

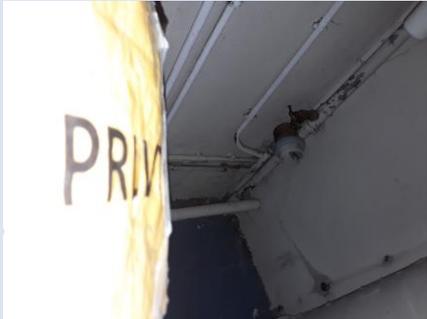
PRELEVEMENT : 61LAA0203P016			
NOM DU CLIENT	NUMERO DU DOSSIER	PIECE OU LOCAL	
OPH77	61LAA0203 26/01/2018	Cellier	
ELEMENT	DESCRIPTIF DU LABORATOIRE	DATE DE PRELEVEMENT	NOM DE L'OPERATEUR
Peinture	Peintures multiples en vrac	26/01/2018	JULIEN Mickaël
LOCALISATION		RESULTAT	
Réseaux de distribution		Amiante non détecté	
EMPLACEMENT

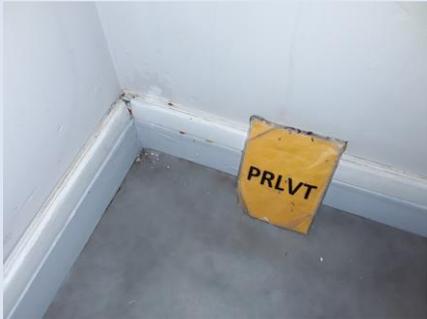
PRELEVEMENT : 61LAA0203P017			
NOM DU CLIENT	NUMERO DU DOSSIER	PIECE OU LOCAL	
OPH77	61LAA0203 26/01/2018	Cuisine	
ELEMENT	DESCRIPTIF DU LABORATOIRE	DATE DE PRELEVEMENT	NOM DE L'OPERATEUR
Enduit béton	Enduit plâtreux blanc en vrac + peinture non séparable	26/01/2018	JULIEN Mickaël
LOCALISATION		RESULTAT	
Mur A		Amiante non détecté	
EMPLACEMENT

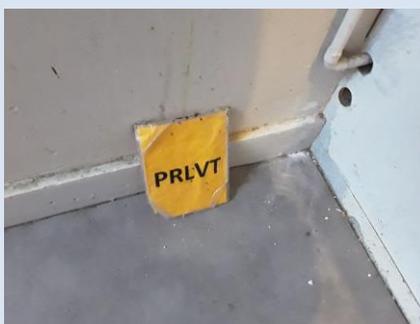
PRELEVEMENT : 61LAA0203P018

NOM DU CLIENT	NUMERO DU DOSSIER	PIECE OU LOCAL	
OPH77	61LAA0203 26/01/2018	Cuisine	
ELEMENT	DESCRIPTIF DU LABORATOIRE	DATE DE PRELEVEMENT	NOM DE L'OPERATEUR
Enduit	Enduit plâtreux blanc en vrac + peinture non séparable	26/01/2018	JULIEN Mickaël
LOCALISATION		RESULTAT	
Mur C		Amiante non détecté

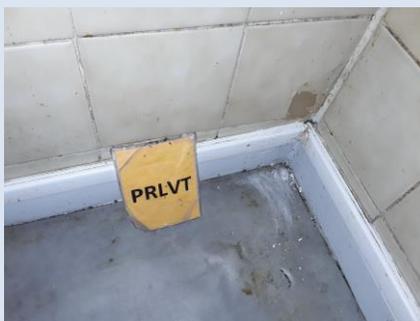
PRELEVEMENT : 61LAA0203P019

NOM DU CLIENT	NUMERO DU DOSSIER	PIECE OU LOCAL	
OPH77	61LAA0203 26/01/2018	Cuisine	
ELEMENT	DESCRIPTIF DU LABORATOIRE	DATE DE PRELEVEMENT	NOM DE L'OPERATEUR
Faïence 1	Colle beige + couche plâtrée blanche non séparable + carrelage	26/01/2018	JULIEN Mickaël
LOCALISATION		RESULTAT	
Mur C		Amiante non détecté

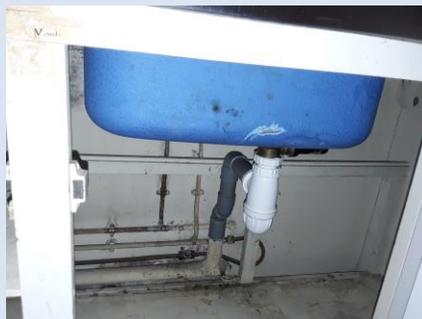
PRELEVEMENT : 61LAA0203P020			
NOM DU CLIENT	NUMERO DU DOSSIER	PIECE OU LOCAL	
OPH77	61LAA0203 26/01/2018	Cuisine	
ELEMENT	DESCRIPTIF DU LABORATOIRE	DATE DE PRELEVEMENT	NOM DE L'OPERATEUR
Revêtement bitumineux / Peinture	Peinture en vrac	26/01/2018	JULIEN Mickaël
LOCALISATION		RESULTAT	
Sous évier		Amiante non détecté
