Rapport de repérage des matériaux et produits contenant de l'amiante avant réalisation de travaux dans un immeuble bâti

64 Rue des Marjolaines - Logement 3 - R+4 - ESC AA
77400 DAMPART

61LAA0403 29/01/2020 - 10:52

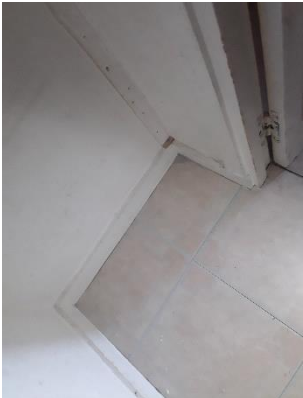
Identification : P001 (Fr1)
Pièce et étage : Placard 1 R+4
Localisation : Sol
Parties d'ouvrages ou de composants : Autres (Dalle de sol)
Descriptif Laboratoire : Revêtement cassant noir + colle polymère incolore avec poussières non séparable
Résultat (justification) : Amiante non détectée (RESULTAT ANALYSE)

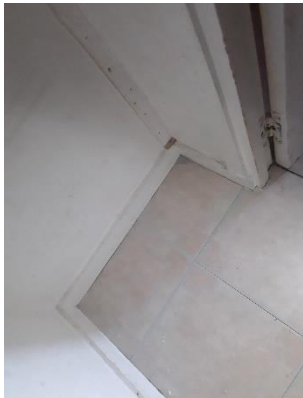
Identification : P001 (Fr2)
Pièce et étage : Placard 1 R+4
Localisation : Sol
Parties d'ouvrages ou de composants : Autres (Dalle de sol)
Descriptif Laboratoire : Peinture non séparable + matériau beige non séparable
Résultat (justification) : Amiante non détectée (RESULTAT ANALYSE)

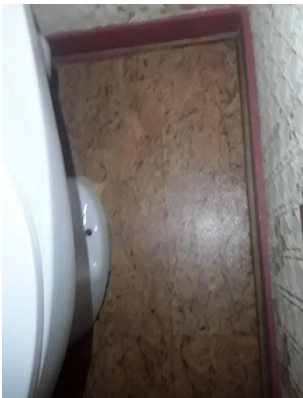
Identification : P002
Pièce et étage : WC R+4
Localisation : Sol
Parties d'ouvrages ou de composants : Autres (Dalle de sol)
Descriptif Laboratoire : Revêtement cassant marron + colle polymère jaune en faible quantité avec poussières non séparable + ragréage beige en faible quantité non séparable
Résultat (justification) : Amiante non détectée (RESULTAT ANALYSE)

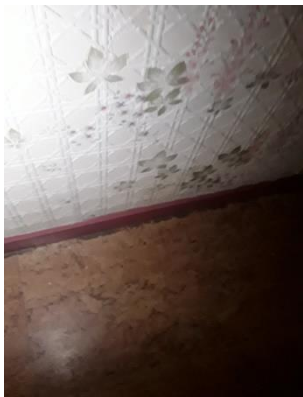
Identification : P003
Pièce et étage : WC R+4
Localisation : Mur A
Parties d'ouvrages ou de composants : Autres (Enduit)
Descriptif Laboratoire : Peintures multiples non séparable + enduit plâtreux blanc non séparable + papier non séparable
Résultat (justification) : Amiante non détectée (RESULTAT ANALYSE)

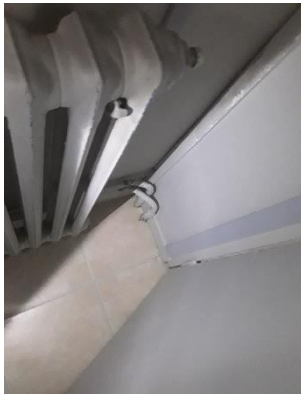
Identification : P011 (Fr1)
Pièce et étage : Salle de bains R+4
Localisation : Sol
Parties d'ouvrages ou de composants : Autres (Dalle de sol)
Descriptif Laboratoire : Matériau blanc non séparable + peintures multiples non séparable
Résultat (justification) : Amiante non détectée (RESULTAT ANALYSE)

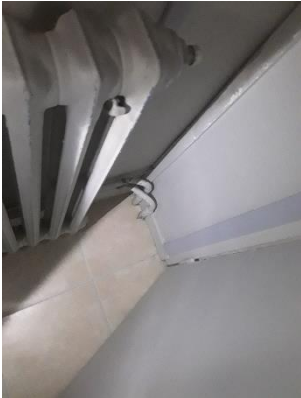
Identification : P011 (Fr2)

Descriptif Laboratoire : Revêtement cassant noir + colle polymère incolore non séparable

Résultat (justification) : Amiante non détectée (RESULTAT ANALYSE)

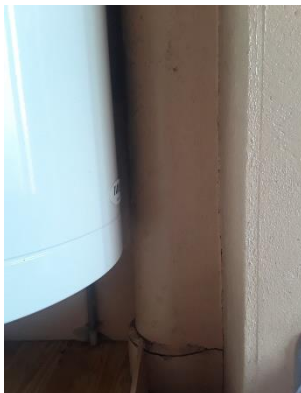
Identification : P020
Pièce et étage : Loggia R+4
Localisation : Conduits
Parties d'ouvrages ou de composants : Autres (Conduit)
Descriptif Laboratoire : Peinture en faible quantité non séparable + matériau compact gris avec fibres visibles
Résultat (justification) : Amiante détecté (RESULTAT ANALYSE)
