## Rapport de mission de repérage des matériaux et produits contenant de l'amiante avant réalisation de travaux

66 RUE DES MARJOLAINES

77400 DAMPMART

RAPPORT N° :	61LAB0201	Laboratoire d'Analyses :	ITGA
Repérage réalisé le :	16/02/2018	Adresse laboratoire :	3 RUE ARMAND HERPIN LACROIX - CS 46537 35065 RENNES CEDEX
Accompagnateur :		Numéro d'accréditation :	1-5967
Par :	Mickaël JULIEN	Organisme d'assurance professionnelle :	AXA France
N° certificat :	CPDI 4129	Adresse assurance :	313 Terrasses de l'Arche 92727 NANTERRE CEDEX
Date d'obtention :	01/01/2017	N° de contrat d'assurance :	10063271004
Organisme certificateur	I.CERT Parc Edonia - Bâtiment G - Rue de la Terre Victoria - 35760 SAINT-GREGOIRE	Date de validité :	31/12/2018

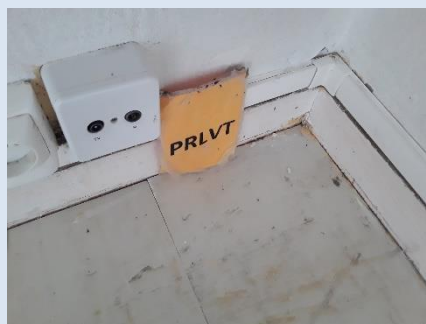
PRELEVEMENT : 61LAB0201P001			
NOM DU CLIENT	NUMERO DU DOSSIER		PIECE OU LOCAL
OPH77	61LAB0201 16/02/2018		Chambre 1
ELEMENT	DESCRIPTIF DU LABORATOIRE	DATE DE PRELEVEMENT	NOM DE L'OPERATEUR
Enduit béton	Enduit plâtreux blanc en vrac + peintures multiples non séparable	16/02/2018	JULIEN Mickaël
LOCALISATION		RESULTAT	
Mur B		Amiante non détecté

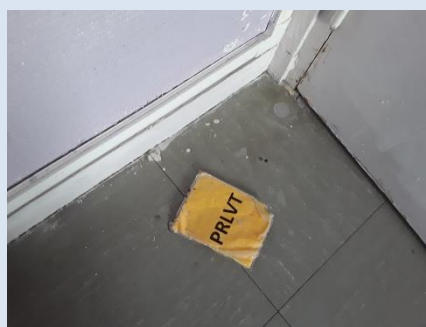
PRELEVEMENT : 61LAB0201P002			
NOM DU CLIENT	NUMERO DU DOSSIER		PIECE OU LOCAL
OPH77	61LAB0201 16/02/2018		Chambre 3
ELEMENT	DESCRIPTIF DU LABORATOIRE	DATE DE PRELEVEMENT	NOM DE L'OPERATEUR
Dalle de sol	Dalle dure cassante grise	16/02/2018	JULIEN Mickaël
LOCALISATION		RESULTAT	
Sol		Fr1:Amiante détecté (Chrysotile)

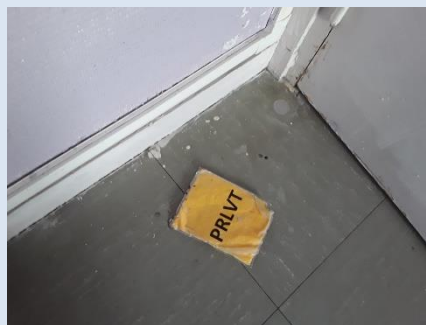
PRELEVEMENT : 61LAB0201P002			
NOM DU CLIENT	NUMERO DU DOSSIER	PIECE OU LOCAL	
OPH77	61LAB0201 16/02/2018	Chambre 3	
ELEMENT	DESCRIPTIF DU LABORATOIRE	DATE DE PRELEVEMENT	NOM DE L'OPERATEUR
Dalle de sol	Colle bitumineuse noire avec poussières non séparable + ragréage beige hétérogène	16/02/2018	JULIEN Mickaël
LOCALISATION		RESULTAT	
Sol		Fr2:Amiante détecté (Chrysotile)

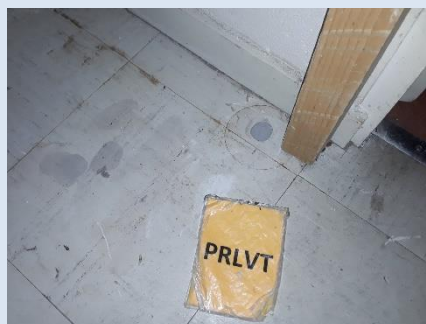
PRELEVEMENT : 61LAB0201P003			
NOM DU CLIENT	NUMERO DU DOSSIER	PIECE OU LOCAL	
OPH77	61LAB0201 16/02/2018	Débaras	
ELEMENT	DESCRIPTIF DU LABORATOIRE	DATE DE PRELEVEMENT	NOM DE L'OPERATEUR
Dalle de sol	Dalle dure cassante grise	16/02/2018	JULIEN Mickaël
LOCALISATION		RESULTAT	
Sol		Fr1:Amiante détecté (Chrysotile)

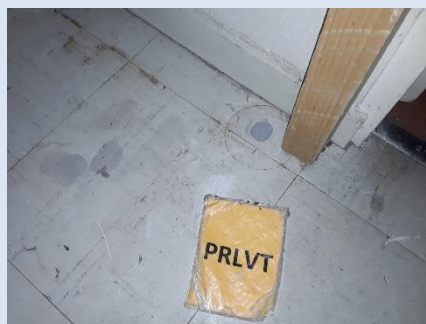
PRELEVEMENT : 61LAB0201P003			
NOM DU CLIENT	NUMERO DU DOSSIER	PIECE OU LOCAL	
OPH77	61LAB0201 16/02/2018	Débarras	
ELEMENT	DESCRIPTIF DU LABORATOIRE	DATE DE PRELEVEMENT	NOM DE L'OPERATEUR
Dalle de sol	Colle bitumineuse noire non séparable + matériau beige en vrac hétérogène non séparable	16/02/2018	JULIEN Mickaël
LOCALISATION		RESULTAT	
Sol		Fr2:Amiante détecté (Chrysotile)

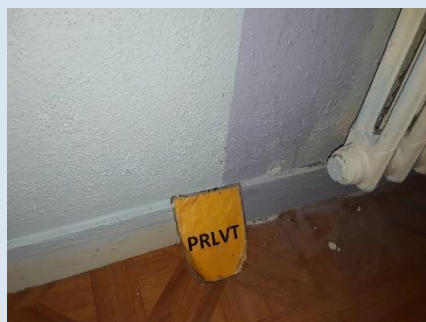
PRELEVEMENT : 61LAB0201P004			
NOM DU CLIENT	NUMERO DU DOSSIER	PIECE OU LOCAL	
OPH77	61LAB0201 16/02/2018	Salle de bains	
ELEMENT	DESCRIPTIF DU LABORATOIRE	DATE DE PRELEVEMENT	NOM DE L'OPERATEUR
Enduit béton	Enduit beige en vrac + peintures multiples non séparable	16/02/2018	JULIEN Mickaël
LOCALISATION		RESULTAT	
Mur C		Amiante non détecté

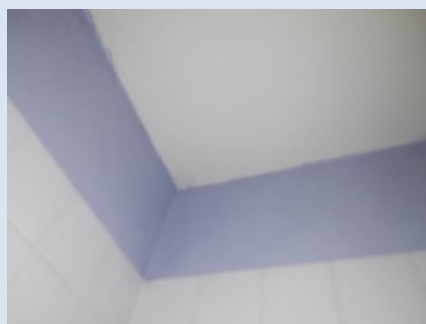
PRELEVEMENT : 61LAB0201P005			
NOM DU CLIENT	NUMERO DU DOSSIER	PIECE OU LOCAL	
OPH77	61LAB0201 16/02/2018	Salle de bains	
ELEMENT	DESCRIPTIF DU LABORATOIRE	DATE DE PRELEVEMENT	NOM DE L'OPERATEUR
Enduit béton	Enduit plâtreux blanc en vrac + peintures multiples non séparable	16/02/2018	JULIEN Mickaël
LOCALISATION		RESULTAT	
Plafond		Amiante non détecté

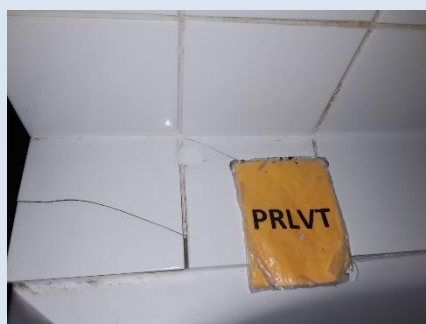
PRELEVEMENT : 61LAB0201P006			
NOM DU CLIENT	NUMERO DU DOSSIER	PIECE OU LOCAL	
OPH77	61LAB0201 16/02/2018	Salle de bains	
ELEMENT	DESCRIPTIF DU LABORATOIRE	DATE DE PRELEVEMENT	NOM DE L'OPERATEUR
Faïence 1	Colle beige non séparable + peinture non séparable + couche plâtreuse bleue + carrelage	16/02/2018	JULIEN Mickaël
LOCALISATION		RESULTAT	
Paillasse		Amiante non détecté

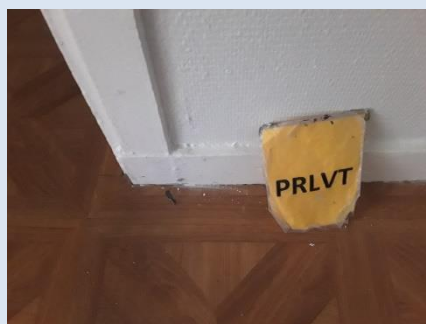
PRELEVEMENT : 61LAB0201P007			
NOM DU CLIENT	NUMERO DU DOSSIER	PIECE OU LOCAL	
OPH77	61LAB0201 16/02/2018	Entrée	
ELEMENT	DESCRIPTIF DU LABORATOIRE	DATE DE PRELEVEMENT	NOM DE L'OPERATEUR
Enduit	Enduit plâtreux blanc en vrac + peinture non séparable + papier peint non séparable	16/02/2018	JULIEN Mickaël
LOCALISATION		RESULTAT	
Mur B		Amiante non détecté

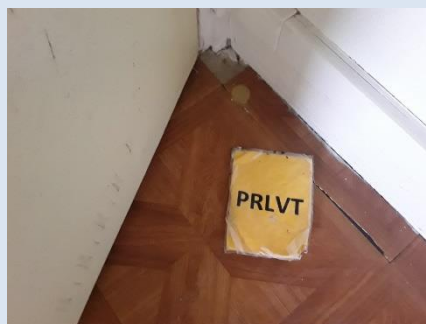
PRELEVEMENT : 61LAB0201P008			
NOM DU CLIENT	NUMERO DU DOSSIER	PIECE OU LOCAL	
OPH77	61LAB0201 16/02/2018	Séjour	
ELEMENT	DESCRIPTIF DU LABORATOIRE	DATE DE PRELEVEMENT	NOM DE L'OPERATEUR
Dalle de sol	Dalle dure cassante beige + colle polymère incolore non séparable	16/02/2018	JULIEN Mickaël
LOCALISATION		RESULTAT	
Sol		Fr1:Amiante détecté (Chrysotile)

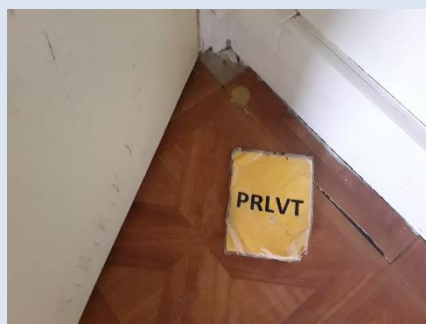
PRELEVEMENT : 61LAB0201P008			
NOM DU CLIENT	NUMERO DU DOSSIER	PIECE OU LOCAL	
OPH77	61LAB0201 16/02/2018	Séjour	
ELEMENT	DESCRIPTIF DU LABORATOIRE	DATE DE PRELEVEMENT	NOM DE L'OPERATEUR
Dalle de sol	Colle bitumineuse noire en vrac non séparable + ragréage gris en vrac non séparable	16/02/2018	JULIEN Mickaël
LOCALISATION		RESULTAT	
Sol		Fr2:Amiante détecté (Chrysotile)

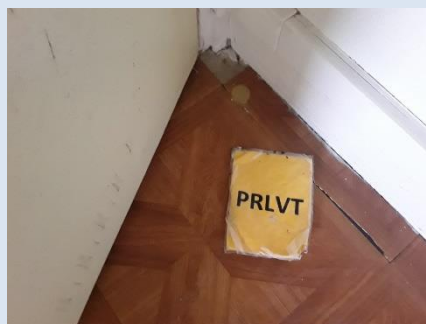
PRELEVEMENT : 61LAB0201P008			
NOM DU CLIENT	NUMERO DU DOSSIER	PIECE OU LOCAL	
OPH77	61LAB0201 16/02/2018	Séjour	
ELEMENT	DESCRIPTIF DU LABORATOIRE	DATE DE PRELEVEMENT	NOM DE L'OPERATEUR
Dalle de sol	Revêtement cassant marron	16/02/2018	JULIEN Mickaël
LOCALISATION		RESULTAT	
Sol		Fr3:Amiante non détecté

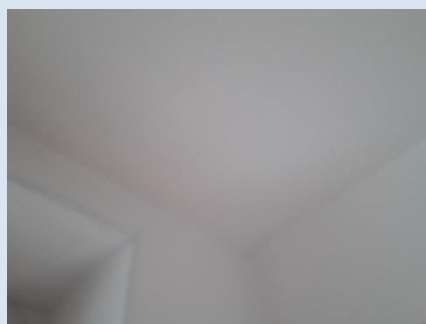
PRELEVEMENT : 61LAB0201P009			
NOM DU CLIENT	NUMERO DU DOSSIER		PIECE OU LOCAL
OPH77	61LAB0201 16/02/2018		Séjour
ELEMENT	DESCRIPTIF DU LABORATOIRE	DATE DE PRELEVEMENT	NOM DE L'OPERATEUR
Enduit béton	Enduit plâtreux blanc en faible quantité en vrac non séparable + peinture non séparable	16/02/2018	JULIEN Mickaël
LOCALISATION		RESULTAT	
Plafond		Amiante non détecté

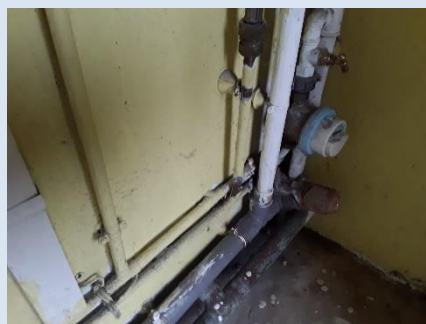
PRELEVEMENT : 61LAB0201P010			
NOM DU CLIENT	NUMERO DU DOSSIER		PIECE OU LOCAL
OPH77	61LAB0201 16/02/2018		Cellier
ELEMENT	DESCRIPTIF DU LABORATOIRE	DATE DE PRELEVEMENT	NOM DE L'OPERATEUR
Peinture	Peintures multiples en vrac	16/02/2018	JULIEN Mickaël
LOCALISATION		RESULTAT	
Réseaux de distribution		Amiante non détecté

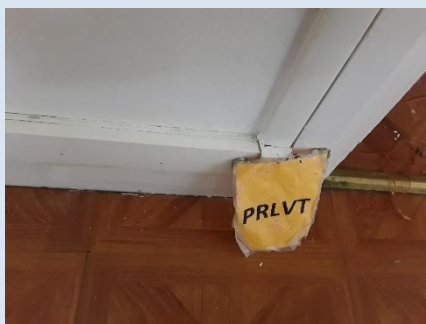
PRELEVEMENT : 61LAB0201P012

NOM DU CLIENT	NUMERO DU DOSSIER	PIECE OU LOCAL	
OPH77	61LAB0201 16/02/2018	Cuisine	
ELEMENT	DESCRIPTIF DU LABORATOIRE	DATE DE PRELEVEMENT	NOM DE L'OPERATEUR
Enduit	Enduit plâtreux blanc en vrac + peinture non séparable	16/02/2018	JULIEN Mickaël
LOCALISATION		RESULTAT	
Mur D		Amiante non détecté

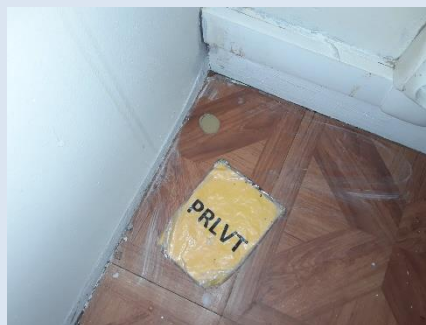
PRELEVEMENT : 61LAB0201P013			
NOM DU CLIENT	NUMERO DU DOSSIER	PIECE OU LOCAL	
OPH77	61LAB0201 16/02/2018	Cuisine	
ELEMENT	DESCRIPTIF DU LABORATOIRE	DATE DE PRELEVEMENT	NOM DE L'OPERATEUR
Dalle de sol	Revêtement cassant marron + matériau beige hétérogène	16/02/2018	JULIEN Mickaël
LOCALISATION		RESULTAT	
Sol		Fr1:Amiante non détecté

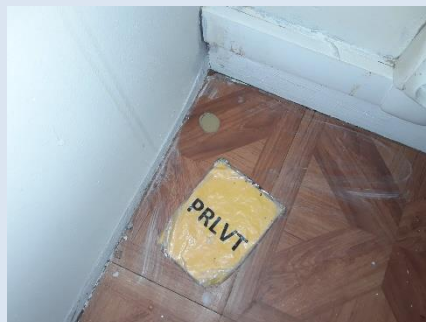
PRELEVEMENT : 61LAB0201P013			
NOM DU CLIENT	NUMERO DU DOSSIER	PIECE OU LOCAL	
OPH77	61LAB0201 16/02/2018	Cuisine	
ELEMENT	DESCRIPTIF DU LABORATOIRE	DATE DE PRELEVEMENT	NOM DE L'OPERATEUR
Dalle de sol	Colle polymère incolore non séparable + dalle dure cassante grise + colle polymère jaune non séparable	16/02/2018	JULIEN Mickaël
LOCALISATION		RESULTAT	
Sol		Fr2:Amiante détecté (Chrysotile)

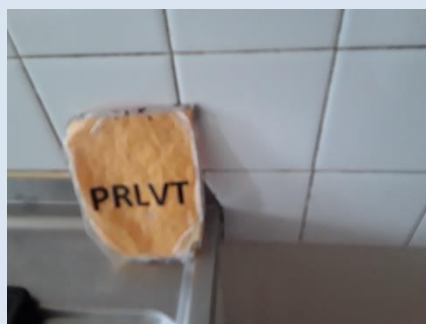
**PRELEVEMENT : 61LAB0201P014**

Cuisine		Faïence 1	Colle beige non séparable + couche plâtrée blanche	Mur C	61LAB0201P014	RESULTAT ANALYSE	BON ETAT	Fr1:Amiante détecté (Chrysotile)

NOM DU CLIENT	NUMERO DU DOSSIER	PIECE OU LOCAL	
OPH77	61LAB0201 16/02/2018	Cuisine	
ELEMENT	DESCRIPTIF DU LABORATOIRE	DATE DE PRELEVEMENT	NOM DE L'OPERATEUR
Faïence 1	Colle beige non séparable + couche plâtreuse blanche	16/02/2018	JULIEN Mickaël
LOCALISATION		RESULTAT	
Mur C		Fr1:Amiante détecté (Chrysotile)

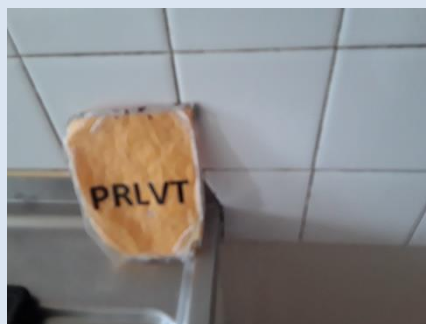
**PRELEVEMENT : 61LAB0201P014**

NOM DU CLIENT	NUMERO DU DOSSIER	PIECE OU LOCAL	
OPH77	61LAB0201 16/02/2018	Cuisine	
ELEMENT	DESCRIPTIF DU LABORATOIRE	DATE DE PRELEVEMENT	NOM DE L'OPERATEUR
Faïence 1	Carrelage	16/02/2018	JULIEN Mickaël
LOCALISATION		RESULTAT	
Mur C		Fr2:Amiante non détecté

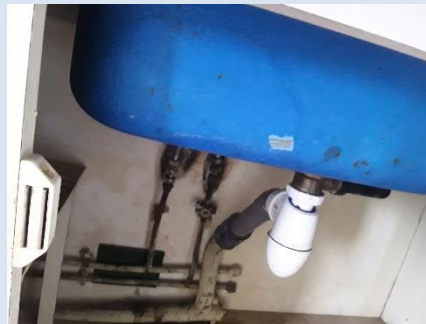
PRELEVEMENT : 61LAB0201P015			
NOM DU CLIENT	NUMERO DU DOSSIER		PIECE OU LOCAL
OPH77	61LAB0201 16/02/2018		Cuisine
ELEMENT	DESCRIPTIF DU LABORATOIRE	DATE DE PRELEVEMENT	NOM DE L'OPERATEUR
Revêtement bitumineux / Peinture	Peinture en vrac	16/02/2018	JULIEN Mickaël
LOCALISATION		RESULTAT	
Sous évier		Amiante non détecté
