Rapport de mission de repérage des matériaux et produits contenant de l'amiante avant réalisation de travaux

Norme NF X 46-020 V .2017

66 RUE DES MARJOLAINES

RAPPORT N° :	61LAB0202	Laboratoire d'Analyses :	EUROFINS
Repérage réalisé le :	10/07/2019	Adresse laboratoire :	1294 rue Achille Pères - Bâtiment B1 - 59640 Dunkerque
Accompagnateur :		Numéro d'accréditation :	1-1935
Par :	Tristan BRUNOT	Organisme d'assurance professionnelle :	AXA France
N° certificat :	CPDI 3541	Adresse assurance :	313 Terrasses de l'Arche 92727 NANTERRE CEDEX
Date d'obtention :	27/12/2017	N° de contrat d'assurance :	10158549604
Organisme certificateur	I.CERT PARC EDONIA - BAT G - RUE DE LA TERRE VICTORIA - 35760 SAINT GREGOIRE	Date de validité :	31/12/2019

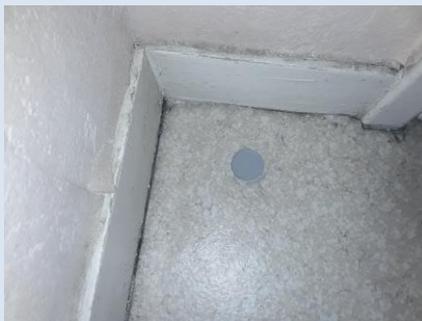
PRELEVEMENT : 61LAB0202P001			
NOM DU CLIENT	NUMERO DU DOSSIER		PIECE OU LOCAL
OPH77	61LAB0202 10/07/2019		Couloir 1 (Rez de chaussée)
ELEMENT	DESCRIPTIF DU LABORATOIRE	DATE DE PRELEVEMENT	NOM DE L'OPERATEUR
Colle	Matériau souple de type revêtement de sol (beige)	10/07/2019	BRUNOT Tristan
LOCALISATION		RESULTAT	
Sol		AmianteNonDetecte

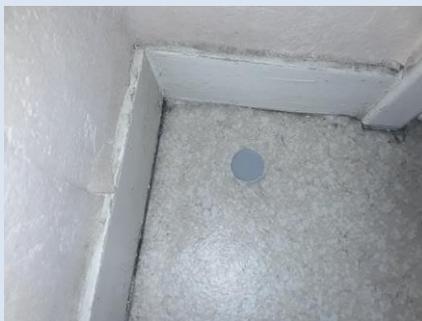
PRELEVEMENT : 61LAB0202P001			
NOM DU CLIENT	NUMERO DU DOSSIER		PIECE OU LOCAL
OPH77	61LAB0202 10/07/2019		Couloir 1 (Rez de chaussée)
ELEMENT	DESCRIPTIF DU LABORATOIRE	DATE DE PRELEVEMENT	NOM DE L'OPERATEUR
Colle	Matériau de type colle bitumineux (noir) ; matériau semi-dur de type ragréage (beige)	10/07/2019	BRUNOT Tristan
LOCALISATION		RESULTAT	
Sol		AmianteDetecte

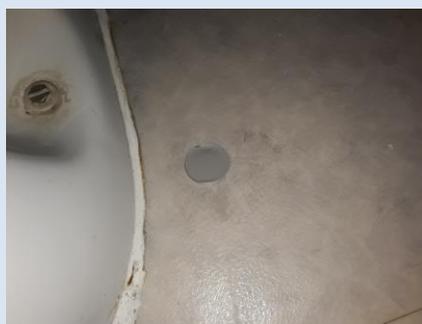
PRELEVEMENT : 61LAB0202P002			
NOM DU CLIENT	NUMERO DU DOSSIER	PIECE OU LOCAL	
OPH77	61LAB0202 10/07/2019	Cuisine (Rez de chaussée)	
ELEMENT	DESCRIPTIF DU LABORATOIRE	DATE DE PRELEVEMENT	NOM DE L'OPERATEUR
Colle	Matériau souple de type revêtement de sol (fibreux) (beige)	10/07/2019	BRUNOT Tristan
LOCALISATION		RESULTAT	
Sol		AmianteNonDetecte

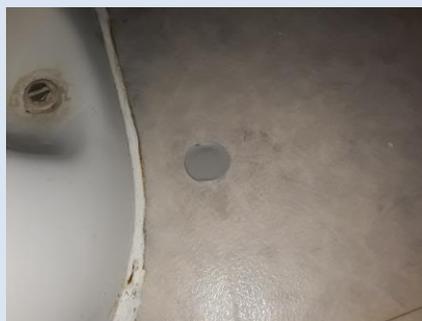
PRELEVEMENT : 61LAB0202P002			
NOM DU CLIENT	NUMERO DU DOSSIER	PIECE OU LOCAL	
OPH77	61LAB0202 10/07/2019	Cuisine (Rez de chaussée)	
ELEMENT	DESCRIPTIF DU LABORATOIRE	DATE DE PRELEVEMENT	NOM DE L'OPERATEUR
Colle	Matériau de type colle bitumineux (noir) ; matériau semi-dur de type ragréage (beige)	10/07/2019	BRUNOT Tristan
LOCALISATION		RESULTAT	
Sol		AmianteDetecte

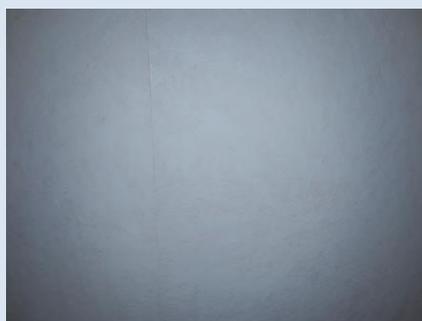
PRELEVEMENT : 61LAB0202P003			
NOM DU CLIENT	NUMERO DU DOSSIER		PIECE OU LOCAL
OPH77	61LAB0202 10/07/2019		Entrée (Rez de chaussée)
ELEMENT	DESCRIPTIF DU LABORATOIRE	DATE DE PRELEVEMENT	NOM DE L'OPERATEUR
Enduit	Matériau de type peinture (blanc) ; matériau semi-dur de type enduit (blanc)	10/07/2019	BRUNOT Tristan
LOCALISATION		RESULTAT	
Mur D		AmianteNonDetecte

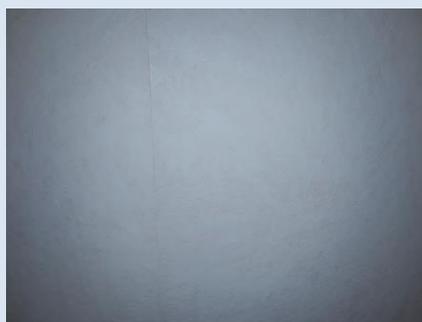
PRELEVEMENT : 61LAB0202P004			
NOM DU CLIENT	NUMERO DU DOSSIER		PIECE OU LOCAL
OPH77	61LAB0202 10/07/2019		Cuisine (Rez de chaussée)
ELEMENT	DESCRIPTIF DU LABORATOIRE	DATE DE PRELEVEMENT	NOM DE L'OPERATEUR
Enduit	Matériau de type peinture (blanc) ; matériau semi-dur de type enduit (blanc) ; matériau de type peinture (bleu) ; matériau de type peinture (beige) ; matériau semi-dur de type enduit (beige) ; matériau semi-dur de type enduit (blanc)	10/07/2019	BRUNOT Tristan
LOCALISATION		RESULTAT	
Mur C		AmianteNonDetecte

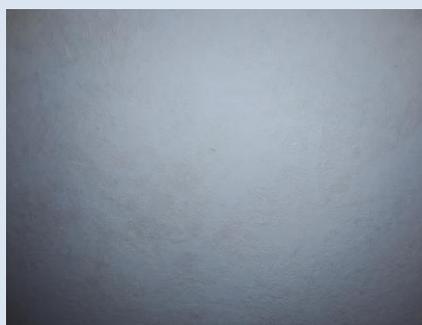
PRELEVEMENT : 61LAB0202P005			
NOM DU CLIENT	NUMERO DU DOSSIER	PIECE OU LOCAL	
OPH77	61LAB0202 10/07/2019	Salle de bains (Rez de chaussée)	
ELEMENT	DESCRIPTIF DU LABORATOIRE	DATE DE PRELEVEMENT	NOM DE L'OPERATEUR
Enduit	Matériau de type peinture (blanc) ; matériau semi-dur de type enduit (blanc) ; matériau de type peinture (beige) ; matériau semi-dur de type enduit (blanc) ; matériau de type peinture (vert) ; matériau semi-dur de type enduit (blanc)	10/07/2019	BRUNOT Tristan
LOCALISATION		RESULTAT	
Mur B		AmianteNonDetecte

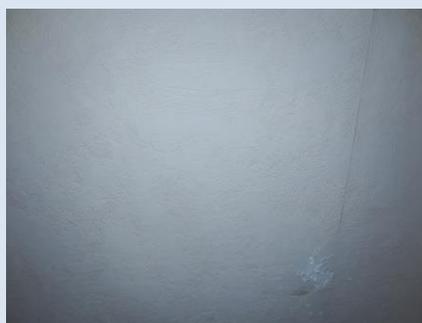
PRELEVEMENT : 61LAB0202P006			
NOM DU CLIENT	NUMERO DU DOSSIER	PIECE OU LOCAL	
OPH77	61LAB0202 10/07/2019	Chambre 2 (Rez de chaussée)	
ELEMENT	DESCRIPTIF DU LABORATOIRE	DATE DE PRELEVEMENT	NOM DE L'OPERATEUR
Enduit	Matériau de type peinture (blanc) ; matériau semi-dur de type enduit (blanc)	10/07/2019	BRUNOT Tristan
LOCALISATION		RESULTAT	
Mur A		AmianteNonDetecte
