Rapport de repérage des matériaux et produits contenant de l'amiante avant réalisation de travaux dans un immeuble bâti

66 Rue des Marjolaines - Logement 04 - ESC AB - R+3
77400 DAMPART

61LAB0304 06/03/2020 - 11:38

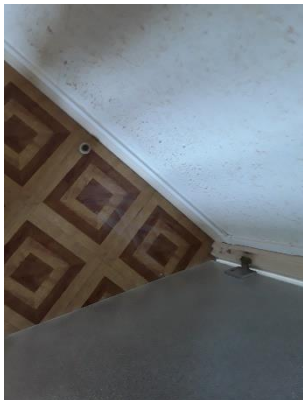
Identification : P002 (Fr1)
Pièce et étage : Séjour / Salon R+3
Localisation : Sol
Parties d'ouvrages ou de composants : Autres (Dalle de sol)
Descriptif Laboratoire : Revêtement cassant marron
Résultat (justification) : Amiante non détectée (RESULTAT ANALYSE)

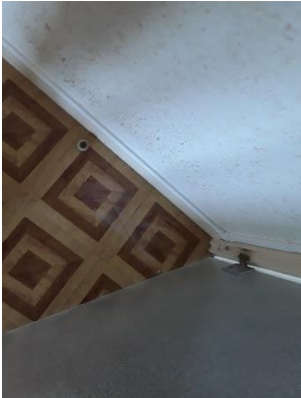
Identification : P002 (Fr2)
Pièce et étage : Séjour / Salon R+3
Localisation : Sol
Parties d'ouvrages ou de composants : Autres (Dalle de sol)
Descriptif Laboratoire : Colle polymère jaune non séparable + dalle dure cassante beige
Résultat (justification) : Amiante détecté (RESULTAT ANALYSE)

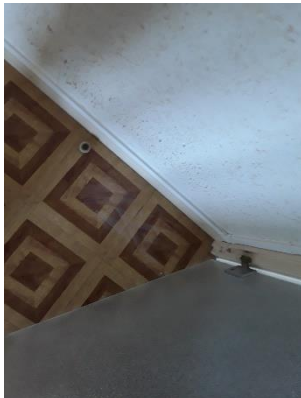
Identification : P002 (Fr3)
Pièce et étage : Séjour / Salon R+3
Localisation : Sol
Parties d'ouvrages ou de composants : Autres (Dalle de sol)
Descriptif Laboratoire : Colle bitumineuse noire
Résultat (justification) : Amiante détecté (RESULTAT ANALYSE)

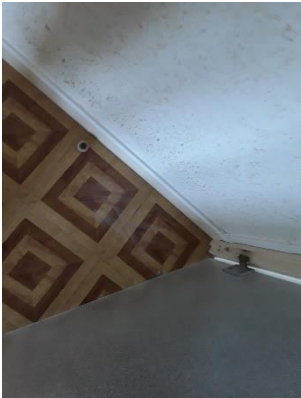
Identification : P002 (Fr4)
Pièce et étage : Séjour / Salon R+3
Localisation : Sol
Parties d'ouvrages ou de composants : Autres (Dalle de sol)
Descriptif Laboratoire : Matériau compact gris hétérogène
Résultat (justification) : Amiante non détectée (RESULTAT ANALYSE)

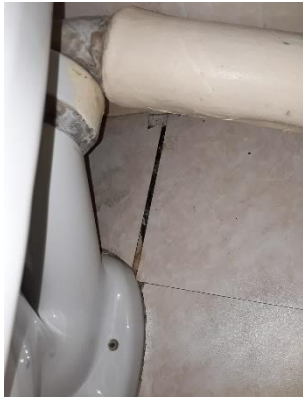
Identification : P005 (Fr1)

Parties d'ouvrages ou de composants : Autres (Dalle de sol)

Descriptif Laboratoire : Revêtement cassant beige

Résultat (justification) : Amiante non détectée (RESULTAT ANALYSE)

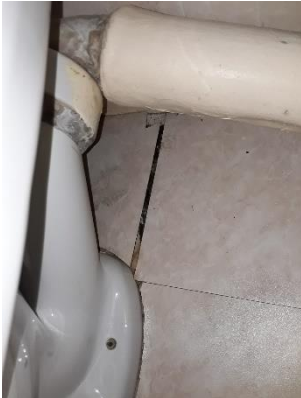
Identification : P005 (Fr2)

Parties d'ouvrages ou de composants : Autres (Dalle de sol)

Descriptif Laboratoire : Colle bitumineuse noire + colle polymère jaune non séparable

Résultat (justification) : Amiante détecté (RESULTAT ANALYSE)

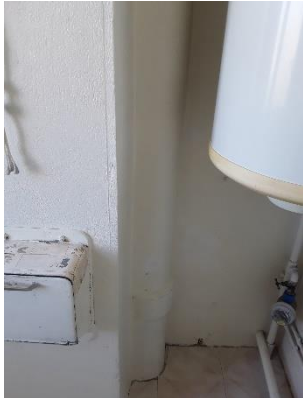
Identification : P012

Parties d'ouvrages ou de composants : Autres (Conduit)

Descriptif Laboratoire : Peinture + matériau gris en faible quantité en vrac avec fibres visibles

Résultat (justification) : Amiante détecté (RESULTAT ANALYSE)
