## Rapport de mission de repérage des matériaux et produits contenant de l'amiante avant réalisation de travaux

26 AVENUE DE LA REPUBLIQUE

77400 LAGNY SUR MARNE

| RAPPORT N° : | 16LAO0102 | Laboratoire d'Analyses : | ITGA |

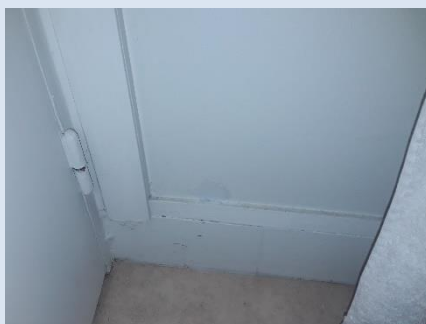
| PRELEVEMENT : 16LAO0102P001 | | | |

| PRELEVEMENT : 16LAO0102P001 | | | |
|---|---|---|---|
| Béton | Matériau plâtreux blanc non séparable + peintures multiples non séparable | 26/04/2019 | LEITE LOPES Alain |
| Mur F | | Amiante non détecté | |

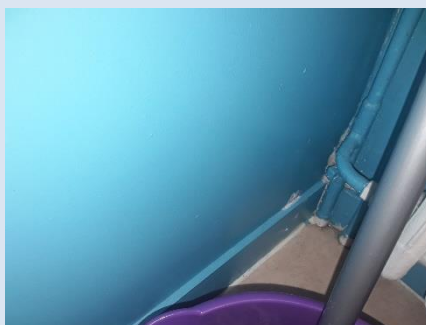
| PRELEVEMENT : 16LAO0102P002 | | | |

| PRELEVEMENT : 16LAO0102P002 | | | |
|---|---|---|---|
| Isolant | Matériau plâtreux blanc en vrac + carton en faible quantité non séparable + peinture en faible quantité non séparable | 26/04/2019 | LEITE LOPES Alain |
| Mur E | | Amiante non détecté | |

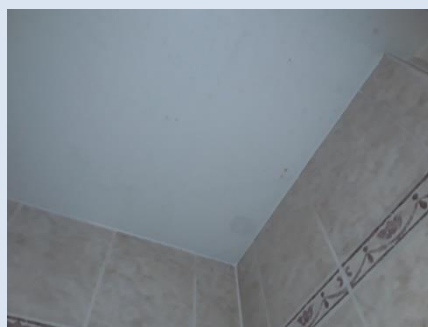
| PRELEVEMENT : 16LAO0102P003 | | | |

| PRELEVEMENT : 16LAO0102P003 | | | |
|---|---|---|---|
| Enduit / Peinture béton | Enduit plâtreux blanc en vrac + peinture en faible quantité non séparable | 26/04/2019 | LEITE LOPES Alain |
| Plafond | | Amiante non détecté | |

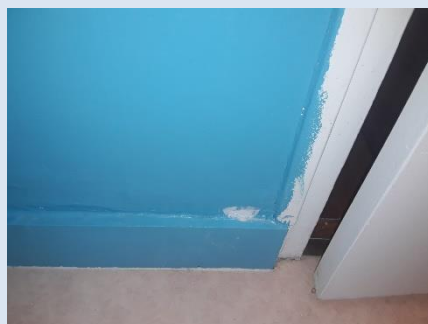
| PRELEVEMENT : 16LAO0102P004 | | | |

| PRELEVEMENT : 16LAO0102P004 | | | |
|---|---|---|---|
| Enduit | Matériau gris en vrac non séparable + enduit plâtreux blanc en vrac + peintures multiples non séparable | 26/04/2019 | LEITE LOPES Alain |
| Mur G | | Amiante non détecté | |
