Rapport de mission de repérage des matériaux et produits contenant de l'amiante avant réalisation de travaux

60 RUE DES SOUVATS

77400 DAMPMART

RAPPORT N° :	61LAD0101	Laboratoire d'Analyses :	ITGA
Repérage réalisé le :	17/08/2018	Adresse laboratoire :	3 RUE ARMAND HERPIN LACROIX - CS 46537 35065 RENNES CEDEX
Accompagnateur :		Numéro d'accréditation :	1-5967
Par :	Mickaël JULIEN	Organisme d'assurance professionnelle :	AXA France
N° certificat :	CPDI 4129	Adresse assurance :	313 Terrasses de l'Arche 92727 NANTERRE CEDEX
Date d'obtention :	01/01/2017	N° de contrat d'assurance :	10063271004
Organisme certificateur	I.CERT Parc Edonia - Bâtiment G - Rue de la Terre Victoria - 35760 SAINT-GREGOIRE	Date de validité :	31/12/2018

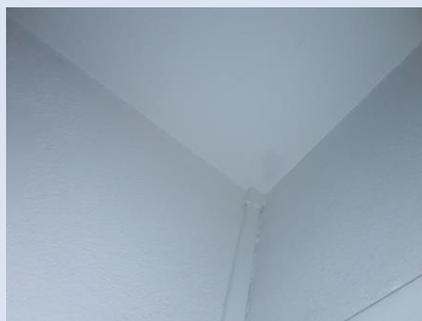
PRELEVEMENT : 61LAD0101P001			
NOM DU CLIENT	NUMERO DU DOSSIER		PIECE OU LOCAL
OPH77	61LAD0101 17/08/2018		Chambre 1
ELEMENT	DESCRIPTIF DU LABORATOIRE	DATE DE PRELEVEMENT	NOM DE L'OPERATEUR
Enduit béton	Enduit plâtreux blanc en vrac non séparable + peinture non séparable	17/08/2018	JULIEN Mickaël
LOCALISATION		RESULTAT	
Plafond		Amiante non détecté

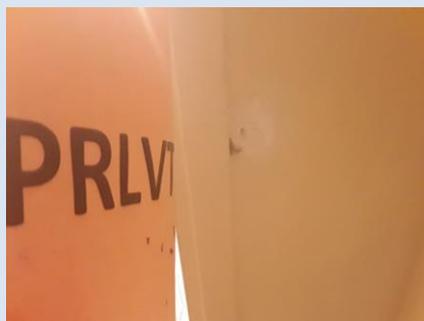
PRELEVEMENT : 61LAD0101P003			
NOM DU CLIENT	NUMERO DU DOSSIER	PIECE OU LOCAL	
OPH77	61LAD0101 17/08/2018	Débarras	
ELEMENT	DESCRIPTIF DU LABORATOIRE	DATE DE PRELEVEMENT	NOM DE L'OPERATEUR
Enduit	Enduit plâtreux blanc en vrac non séparable + peinture non séparable	17/08/2018	JULIEN Mickaël
LOCALISATION		RESULTAT	
Mur D		Amiante non détecté

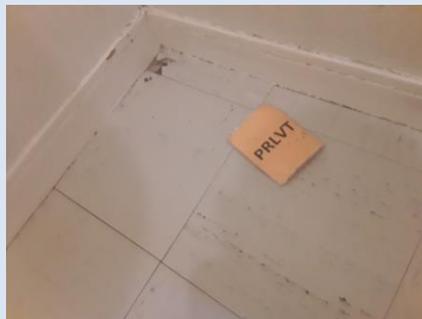
PRELEVEMENT : 61LAD0101P004			
NOM DU CLIENT	NUMERO DU DOSSIER	PIECE OU LOCAL	
OPH77	61LAD0101 17/08/2018	Salle de bains	
ELEMENT	DESCRIPTIF DU LABORATOIRE	DATE DE PRELEVEMENT	NOM DE L'OPERATEUR
Dalle de sol	Dalle dure cassante grise	17/08/2018	JULIEN Mickaël
LOCALISATION		RESULTAT	
Sol		Fr1:Amiante détecté (Chrysotile)

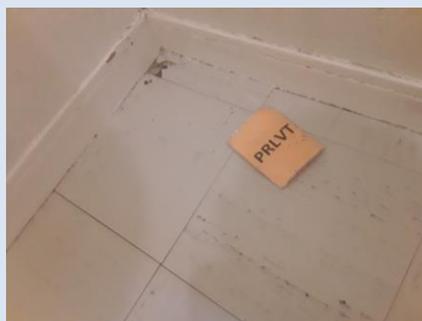
PRELEVEMENT : 61LAD0101P004			
NOM DU CLIENT	NUMERO DU DOSSIER	PIECE OU LOCAL	
OPH77	61LAD0101 17/08/2018	Salle de bains	
ELEMENT	DESCRIPTIF DU LABORATOIRE	DATE DE PRELEVEMENT	NOM DE L'OPERATEUR
Dalle de sol	Colle bitumineuse noire	17/08/2018	JULIEN Mickaël
LOCALISATION		RESULTAT	
Sol		Fr2:Amiante détecté (Chrysotile)

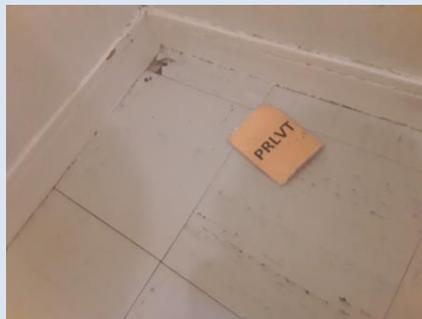
PRELEVEMENT : 61LAD0101P004			
NOM DU CLIENT	NUMERO DU DOSSIER		PIECE OU LOCAL
OPH77	61LAD0101 17/08/2018		Salle de bains
ELEMENT	DESCRIPTIF DU LABORATOIRE	DATE DE PRELEVEMENT	NOM DE L'OPERATEUR
Dalle de sol	Ragréage gris	17/08/2018	JULIEN Mickaël
LOCALISATION		RESULTAT	
Sol		Fr3:Amiante non détecté

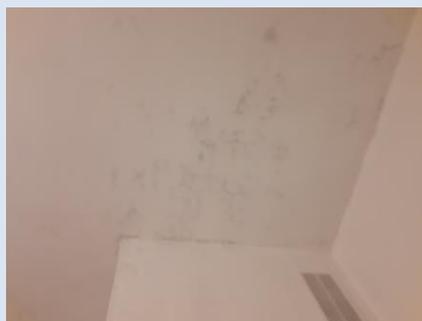
PRELEVEMENT : 61LAD0101P005			
NOM DU CLIENT	NUMERO DU DOSSIER		PIECE OU LOCAL
OPH77	61LAD0101 17/08/2018		Salle de bains
ELEMENT	DESCRIPTIF DU LABORATOIRE	DATE DE PRELEVEMENT	NOM DE L'OPERATEUR
Enduit béton	Enduit plâtreux blanc en vrac non séparable + peinture non séparable	17/08/2018	JULIEN Mickaël
LOCALISATION		RESULTAT	
Plafond		Amiante non détecté

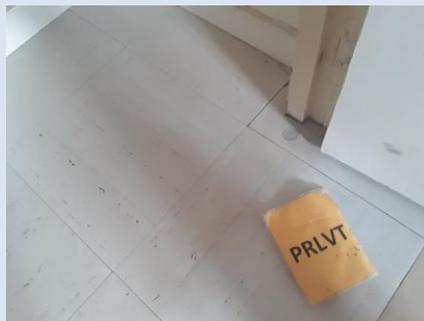
PRELEVEMENT : 61LAD0101P008			
NOM DU CLIENT	NUMERO DU DOSSIER	PIECE OU LOCAL	
OPH77	61LAD0101 17/08/2018	Placard 1	
ELEMENT	DESCRIPTIF DU LABORATOIRE	DATE DE PRELEVEMENT	NOM DE L'OPERATEUR
Dalle de sol	Dalle dure cassante beige	17/08/2018	JULIEN Mickaël
LOCALISATION		RESULTAT	
Sol		Fr1:Amiante détecté (Chrysotile)

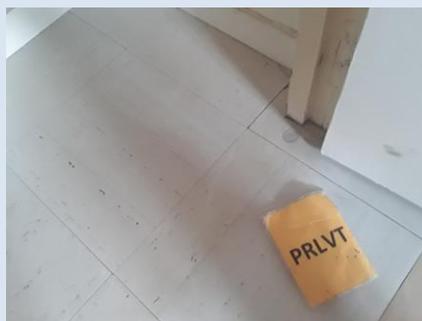
PRELEVEMENT : 61LAD0101P008			
NOM DU CLIENT	NUMERO DU DOSSIER		PIECE OU LOCAL
OPH77	61LAD0101 17/08/2018		Placard 1
ELEMENT	DESCRIPTIF DU LABORATOIRE	DATE DE PRELEVEMENT	NOM DE L'OPERATEUR
Dalle de sol	Colle polymère jaune non séparable + ragréage gris en vrac non séparable + colle bitumineuse noire + peinture non séparable	17/08/2018	JULIEN Mickaël
LOCALISATION		RESULTAT	
Sol		Fr2:Amiante détecté (Chrysotile)

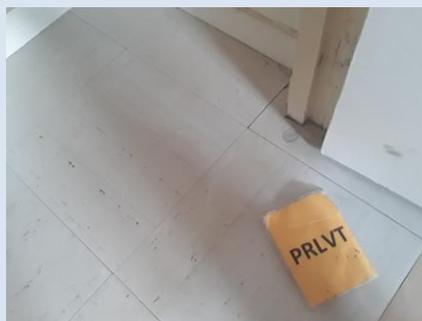
PRELEVEMENT : 61LAD0101P008			
NOM DU CLIENT	NUMERO DU DOSSIER		PIECE OU LOCAL
OPH77	61LAD0101 17/08/2018		Placard 1
ELEMENT	DESCRIPTIF DU LABORATOIRE	DATE DE PRELEVEMENT	NOM DE L'OPERATEUR
Dalle de sol	Ragréage gris hétérogène	17/08/2018	JULIEN Mickaël
LOCALISATION		RESULTAT	
Sol		Fr3:Amiante non détecté

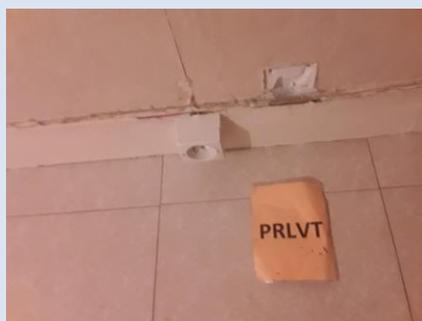
PRELEVEMENT : 61LAD0101P009

NOM DU CLIENT	NUMERO DU DOSSIER	PIECE OU LOCAL	
OPH77	61LAD0101 17/08/2018	Séjour	
ELEMENT	DESCRIPTIF DU LABORATOIRE	DATE DE PRELEVEMENT	NOM DE L'OPERATEUR
Enduit béton	Enduit plâtreux blanc en vrac + peinture en faible quantité non séparable	17/08/2018	JULIEN Mickaël
LOCALISATION		RESULTAT	
Mur B		Amiante non détecté

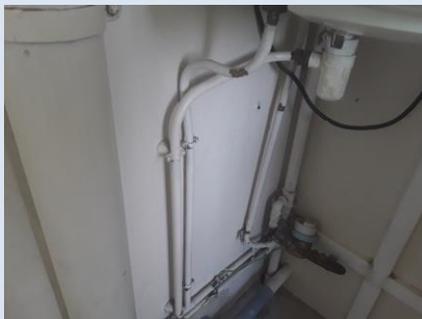
PRELEVEMENT : 61LAD0101P013

NOM DU CLIENT	NUMERO DU DOSSIER	PIECE OU LOCAL	
OPH77	61LAD0101 17/08/2018	Cellier	
ELEMENT	DESCRIPTIF DU LABORATOIRE	DATE DE PRELEVEMENT	NOM DE L'OPERATEUR
Peinture	Peintures multiples en vrac	17/08/2018	JULIEN Mickaël
LOCALISATION		RESULTAT	
Réseaux de distribution		Amiante non détecté
