## Rapport de Repérage des matériaux et produits contenant de l'amiante avant réalisation de travaux dans un immeuble bâti

Numéro de dossier : MA2402028825\_c01  
Rapport édité le : 28/02/2024

58 BOULEVARD DE L'ALMONT  
77000 MELUN  
Bat. 58, cage :AG; Etage 3; Porte 1

Lot numéro 62LAG0301,

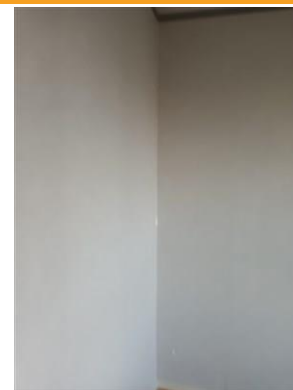
| Cellier | Discontinue | 3 | Mur de refend | Oui<br>3ème étage - Cellier : Mur de refend | <p><u>Identifiant:</u> ZPSO001</p> <p><u>Echantillon:</u><br/>MA2402028825_c01/P001, réf. labo.: 24EK009071-001<br/>MA2402028825_c01/P002, réf. labo.: 24EK009071-002</p> <p><u>Description:</u> Peinture + enduits à base de plâtre<br/><u>Composant de la construction:</u> 3 - Parois verticales intérieures - Revêtements de murs, poteaux, cloisons, gaines, coffres</p> <p><u>Partie à sonder:</u> Peinture décorative (pailletées, gouttelettes, ...)</p> <p><u>Justificatif:</u> Après analyse en laboratoire</p> | <p><u>Analyse:</u><br/>P002</p> <p><u>Partie analysée par le laboratoire:</u><br/>- Matériau de type système d'enduit peinture (orange) : Absence d'amiante</p> | |

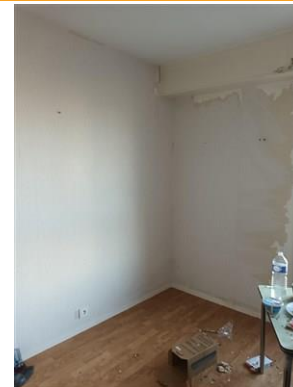
| Chambre 2 | Discontinue | 6 | Mur de refend | Oui<br>3ème étage - Chambre 2 : Mur de refend | <u>Identifiant:</u> ZPSO001<br><u>Echantillon:</u><br>MA2402028825_c01/P001, réf. labo.: 24EK009071-001<br>MA2402028825_c01/P002, réf. labo.: 24EK009071-002<br><u>Description:</u> Peinture + enduits à base de plâtre<br><u>Composant de la construction:</u> 3 - Parois verticales intérieures - Revêtements de murs, poteaux, cloisons, gaines, coffres<br><u>Partie à sonder:</u> Peinture décorative (pailletées, gouttelettes, ...)<br><u>Justificatif:</u> Après analyse en laboratoire | <u>Analyse:</u><br>P001<br><u>Partie analysée par le laboratoire:</u><br>- Phase 2 Matériau fibreux de type papier peint (gris) ; matériau fibreux de type papier peint (blanc) ; matériau de type système d'enduit peinture (blanc) ; matériau semi-dur (gris)<br>Présence d'amiante | |

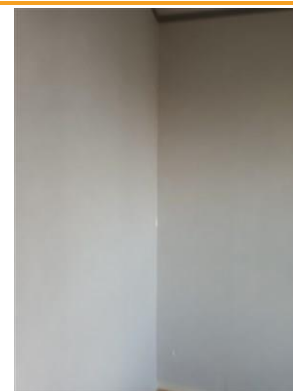
| Localisation | Continuité /<br>Discontinuité | n° de<br>sondage | Zone | Prélèvement effectué /<br>Sondage et extension | Echantillon | Analyse | Photo |
|---|---|---|---|---|---|---|---|
| Chambre 2 | | 3 | Cloison | Oui<br>3ème étage - Chambre 2 :<br>Cloison | <u>Identifiant:</u> ZPSO002<br><u>Echantillon:</u><br>MA2402028825_c01/P003, réf. labo.: 24EK009071-003<br>MA2402028825_c01/P004, réf. labo.: 24EK009071-004<br><u>Description:</u> Peinture + enduits à base de plâtre<br><u>Composant de la construction:</u> 3 - Parois verticales intérieures - Revêtements de murs, poteaux, cloisons, gaines, coffres<br><u>Partie à sonder:</u> Peinture décorative (pailletées, gouttelettes, ...)<br><u>Justificatif:</u> Après analyse en laboratoire | <u>Analyse:</u><br>P003<br><u>Partie analysée par le laboratoire:</u><br>- Phase 2 Matériau fibreux de type papier peint (gris) ; matériau fibreux de type papier peint (blanc) ; matériau de type système d'enduit peinture (blanc) ; matériau souple fibreux de type papier, carton (beige) ; matériau semi-dur de type enduit (beige)<br>Présence d'amiante<br>- Phase 3 Matériau souple fibreux de type papier, carton (beige)<br>Absence d'amiante<br>- Phase 4 Matériau semi-dur de type plaque (plâtres) (marron)<br>Absence d'amiante | |

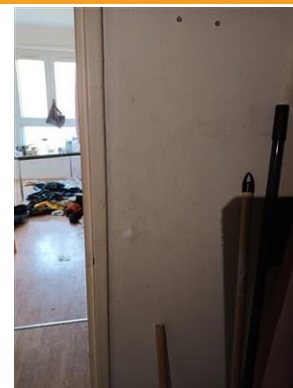
| Salle de bains | | 8 | Cloison | Oui<br>3ème étage - Salle de bains : Cloison | <p><u>Identifiant:</u> ZPSO002</p> <p><u>Echantillon:</u><br/>MA2402028825_c01/P003, réf. labo.: 24EK009071-003<br/>MA2402028825_c01/P004, réf. labo.: 24EK009071-004</p> <p><u>Description:</u> Peinture + enduits à base de plâtre<br/><u>Composant de la construction:</u> 3 - Parois verticales intérieures - Revêtements de murs, poteaux, cloisons, gaines, coffres<br/><u>Partie à sonder:</u> Peinture décorative (pailletées, gouttelettes, ...)<br/><u>Justificatif:</u> Après analyse en laboratoire</p> | <p><u>Analyse:</u><br/>P004</p> <p><u>Partie analysée par le laboratoire:</u><br/>- Phase 2 Matériau de type maillage de fibres et liant (blanc) ; matériau de type système d'enduit peinture (blanc) ; matériau dur de type mortier, béton, chape (gris)<br/>Absence d'amiante<br/>- Phase 3 Matériau dur de type mortier, béton, chape (gris)<br/>Absence d'amiante</p> | |

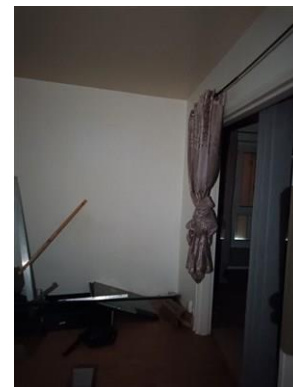
| Localisation | Continuité /<br>Discontinuité | n° de<br>sondage | Zone | Prélèvement effectué /<br>Sondage et extension | Echantillon | Analyse | Photo |
|---|---|---|---|---|---|---|---|
| Séjour | Discontinue | 2 | Doublages avec<br>liaisons sur<br>murs et<br>plafonds | Oui<br>3ème étage - Séjour :<br>Doublages avec liaisons sur<br>murs et plafonds | <u>Identifiant:</u> ZPSO003<br><u>Echantillon:</u><br>MA2402028825_c01/P005, réf. labo.: 24EK009071-005<br>MA2402028825_c01/P006, réf. labo.: 24EK009071-006<br><u>Description:</u> Couche1: Peinture + Couche2: Enduit de jointoiment + Couche3: bande + Couche4: Plaquas de plâtre<br><u>Composant de la construction:</u> 3 - Parois verticales intérieures - Revêtements de murs, poteaux, cloisons, gaines, coffres + 3 - Parois verticales intérieures - Cloisons sèches (assemblées, préfabriquées)<br><u>Partie à sonder:</u> Couche1: Peinture + Couche2: Enduit de jointoiment + Couche3: bande + Couche4: plaques de plâtre<br><u>Justificatif:</u> Après analyse en laboratoire | <u>Analyse:</u><br>P006<br><u>Partie analysée par le laboratoire:</u><br>- Phase 2 Matériau de type maillage de fibres et liant (blanc) ; matériau de type système d'enduit peinture (brillant) (blanc) ; matériau semi-dur (blanc)<br>Présence d'amiante | |

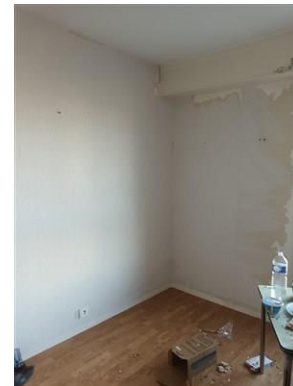
| Chambre 2 | Discontinue | 4 | Doublages avec liaisons sur murs et plafonds | Oui<br>3ème étage - Chambre 2 :<br>Doublages avec liaisons sur murs et plafonds | <p><u>Identifiant:</u> ZPSO003</p> <p><u>Echantillon:</u><br/>MA2402028825_c01/P005, réf. labo.: 24EK009071-005<br/>MA2402028825_c01/P006, réf. labo.: 24EK009071-006</p> <p><u>Description:</u> Couche1: Peinture + Couche2: Enduit de jointoiement + Couche3: bande + Couche4: Plaques de plâtre</p> <p><u>Composant de la construction:</u> 3 - Parois verticales intérieures - Revêtements de murs, poteaux, cloisons, gaines, coffres + 3 - Parois verticales intérieures - Cloisons sèches (assemblées, préfabriquées)</p> <p><u>Partie à sonder:</u> Couche1: Peinture + Couche2: Enduit de jointoiement + Couche3: bande + Couche4: plaques de plâtre</p> <p><u>Justificatif:</u> Après analyse en laboratoire</p> | <p><u>Analyse:</u><br/>P005</p> <p><u>Partie analysée par le laboratoire:</u><br/>- Phase 2 Matériau fibreux de type papier peint (blanc) ; matériau de type peinture (blanc) ; matériau semi-dur de type enduit (blanc) ; matériau souple fibreux de type papier, carton (beige)<br/>Absence d'amiante<br/>- Phase 3 Matériau souple fibreux de type papier, carton (beige)<br/>Absence d'amiante</p> | |

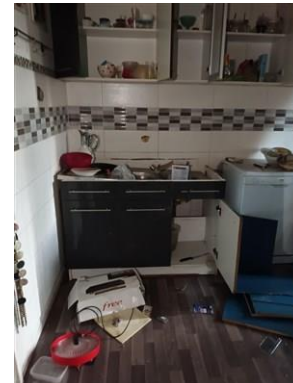
| Localisation | Continuité /<br>Discontinuité | n° de<br>sondage | Zone | Prélèvement effectué /<br>Sondage et extension | Echantillon | Analyse | Photo |
|---|---|---|---|---|---|---|---|
| Cuisine | Discontinue | 1 | Faïence | Oui<br>3ème étage - Cuisine : Faïence | <u>Identifiant:</u> ZPSO004<br><u>Echantillon:</u><br>MA2402028825_c01/P007, réf. labo.: 24EK009071-007<br>MA2402028825_c01/P008, réf. labo.: 24EK009071-008<br><u>Description:</u> Colle + joint de faïence<br><u>Composant de la construction:</u> 3 - Parois verticales intérieures - Revêtements de murs, poteaux, cloisons, gaines, coffres<br><u>Partie à sonder:</u> Colle de faïence<br><u>Justificatif:</u> Après analyse en laboratoire | <u>Analyse:</u><br>P008<br><u>Partie analysée par le laboratoire:</u><br>- Matériau dur de type carrelage, faïence (beige) ; matériau de type peinture (beige) ; matériau dur de type ciment-colle (blanc) : Absence d'amiante | |

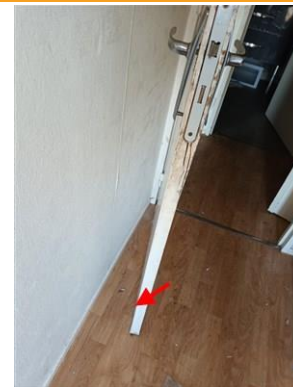
| Séjour | | 4 | Boiseries | Oui<br>3ème étage - Séjour : Boiseries | <p><u>Identifiant:</u> ZPSO007<br/> <u>Réf. échantillon:</u> MA2402028825_c01/P013<br/> <u>Réf. laboratoire:</u> 24EK009071-013<br/> <u>Description:</u> Peinture décorative (pailletées, gouttelettes, ...)<br/> <u>Composant de la construction:</u> 3 - Parois verticales intérieures - Revêtements de murs, poteaux, cloisons, gaines, coffres<br/> <u>Partie à sonder:</u> Peinture décorative (pailletées, gouttelettes, ...)<br/> <u>Justificatif:</u> Après analyse en laboratoire</p> | <p><u>Analyse:</u><br/>P013<br/> <u>Partie analysée par le laboratoire:</u><br/> - Matériau de type système d'enduit peinture (blanc) ; matériau semi-dur fibreux de type bois, copeaux (marron) : Absence d'amiante</p> | |

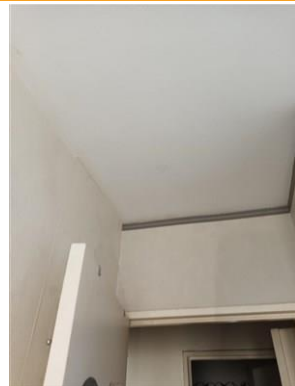
| Chambre 2 | Continue | 6 | Plafond | Oui<br>3ème étage - Chambre 2 :<br>Plafond | <u>Identifiant:</u> ZPSO005<br><u>Echantillon:</u><br>MA2402028825_c01/P009, réf. labo.: 24EK009071-009<br>MA2402028825_c01/P010, réf. labo.: 24EK009071-010<br><u>Description:</u> Peinture + enduits à base de plâtre<br><u>Composant de la construction:</u> 4 - Plafonds et faux plafonds - Plafonds<br><u>Partie à sonder:</u> Peinture décorative (pailletées, gouttelettes...)<br><u>Justificatif:</u> Après analyse en laboratoire | <u>Analyse:</u><br>P009<br><u>Partie analysée par le laboratoire:</u><br>- Matériau de type système d'enduit peinture (blanc) : Absence d'amiante | |

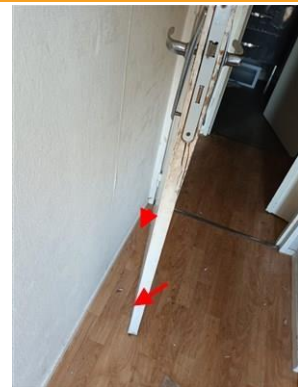
| Chambre 2 | Discontinue | 6 | Sol | Oui<br>3ème étage - Chambre 2 : Sol | <p><u>Identifiant:</u> ZPSO006</p> <p><u>Echantillon:</u><br/>MA2402028825_c01/P011, réf. labo.: 24EK009071-011<br/>MA2402028825_c01/P012, réf. labo.: 24EK009071-012</p> <p><u>Description:</u> Couche1: Colle non bitumineuse + Couche2: Ragréage</p> <p><u>Composant de la construction:</u> 5 - Planchers et planchers techniques - Revêtements de sols</p> <p><u>Partie à sonder:</u> Couche1: Colle non bitumineuse + Couche2: Ragréage</p> <p><u>Justificatif:</u> Après analyse en laboratoire</p> | <p><u>Analyse:</u><br/>P011</p> <p><u>Partie analysée par le laboratoire:</u><br/>- Phase 1 Matériau souple de type revêtement de sol (rayé) (beige)<br/>Absence d'amiante<br/>- Phase 2 Matériau souple de type revêtement de sol (beige)<br/>Absence d'amiante<br/>- Phase 3 Matériau de type colle (jaune) ; matériau semi-dur de type ragréage (rose) ; matériau semi-dur de type ragréage (gris) ; matériau semi-dur (blanc)<br/>Absence d'amiante</p> | |

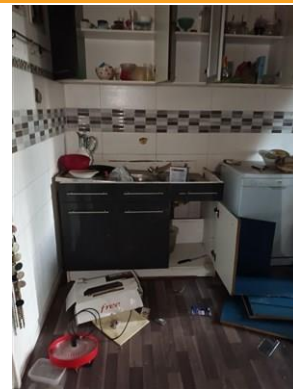
| Localisation | Continuité / Discontinuité | n° de sondage | Zone | Prélèvement effectué / Sondage et extension | Echantillon | Analyse | Photo |
|---|---|---|---|---|---|---|---|
| Cuisine | Unique | 1 | Plaque sous évier | Oui<br>3ème étage - Cuisine : Plaque sous évier | <u>Identifiant:</u> ZPSO008<br><u>Réf. échantillon:</u> MA2402028825_c01/P014<br><u>Réf. laboratoire:</u> 24EK009071-014<br><u>Description:</u> Plaques souples bitumineuses antivibratiles<br><u>Composant de la construction:</u> 8 - Équipements divers et accessoires - Portes de placard, baignoires et éviers métalliques<br><u>Partie à sonder:</u> Plaques souples bitumineuses antivibratiles<br><u>Justificatif:</u> Après analyse en laboratoire | <u>Analyse:</u><br>P014<br><u>Partie analysée par le laboratoire:</u><br>- Phase 2 Matériau semi-dur (bitumineux) (collant) (noir)<br>Absence d'amiante | |

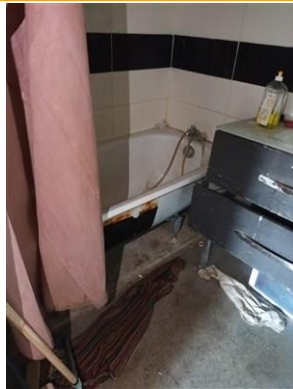
| Localisation | Continuité /<br>Discontinuité | n° de<br>sondage | Zone | Prélèvement effectué / Sondage<br>et extension | Echantillon | Analyse | Photo |
|---|---|---|---|---|---|---|---|
| Salle de bains | Unique | 1 | Plaque sous<br>baignoire | Oui<br>3ème étage - Salle de bains :<br>Plaque sous baignoire | <u>Identifiant:</u> ZPSO009<br><u>Réf. échantillon:</u> MA2402028825_c01/P015<br><u>Réf. laboratoire:</u> 24EK009071-015<br><u>Description:</u> Plaques souples bitumineuses<br>antivibratiles<br><u>Composant de la construction:</u> 8 - Équipements divers<br>et accessoires - Portes de placard, baignoires et éviers<br>métalliques<br><u>Partie à sonder:</u> Plaques souples bitumineuses<br>antivibratiles<br><u>Justificatif:</u> Après analyse en laboratoire | <u>Analyse:</u><br>P015<br><u>Partie analysée par le laboratoire:</u><br>- Phase 2 Matériau semi-dur (bitumineux)<br>(collant) (noir)<br>Absence d'amiante | |
