Rapport de mission de repérage des matériaux et produits contenant de l'amiante avant réalisation de travaux

5 RUE CLAUDE BERNARD 77000 MELUN

Rapport N° : **62LAI-PCE** **07/08/2017**
Date d'édition : 11/09/2017

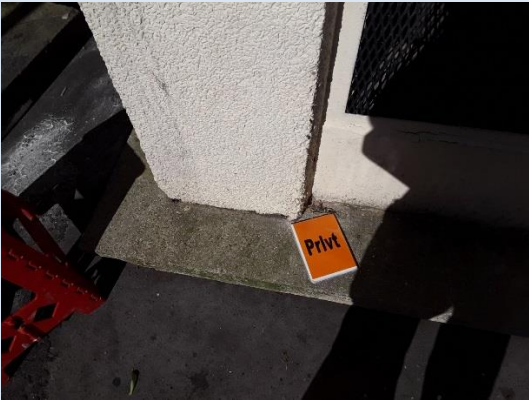
PRELEVEMENT : 62LAI-PCEP002		
NOM DU CLIENT	NUMERO DU DOSSIER	PIECE OU LOCAL
OPH 77	62LAI-PCE 07/08/2017	Pignon droit
MATERIAU	DATE DE PRELEVEMENT	NOM DE L'OPERATEUR
Enduit gris hétérogène + matériau beige en vrac non séparable + peinture	07/08/2017	BRUNIoT Tristan
LOCALISATION		RESULTAT
Soubassement		Amiante non détecté
EMPLACEMENT

Commande	62LAI-PCE
Dossier client	62LAI-PCE - Réfection des Façades 77 MELUN - FONTENAY TRESSIGNY
Echantillon	62LAI-PCEP002 / LES EXTERIEURS - Pignons - Bâtiment - Enduit Peinture / Pignon droit Soubassement Enduit béton
Description ITGA	Enduit gris hétérogène / Matériau beige en vrac / Peinture

Fraction Analysée	Technique analytique et date d'analyse	Résultat	Type d'amiante	Nb de préparations
▶ Enduit gris hétérogène + matériau beige en vrac non séparable + peinture	META le 14/08/2017	Amiante non détecté	---	1

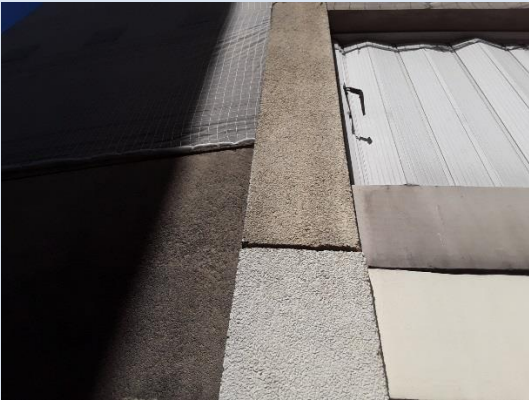
PRELEVEMENT : 62LAI-PCEP003		
NOM DU CLIENT	NUMERO DU DOSSIER	PIECE OU LOCAL
OPH 77	62LAI-PCE 07/08/2017	Pignon droit
MATERIAU	DATE DE PRELEVEMENT	NOM DE L'OPERATEUR
Enduit gris hétérogène + matériau beige en vrac non séparable + peinture	07/08/2017	BRUNIoT Tristan
LOCALISATION		RESULTAT
Pignon droit		Amiante non détecté
EMPLACEMENT

Commande	62LAI-PCE
Dossier cliant	62LAI-PCE - Réfection des Façades 77 MELUN - FONTENAY TRESSIGNY
Echantillon	62LAI-PCEP003 / LES EXTERIEURS - Pignons - Bâtiment - Enduit Peinture / Pignon droit Pignon droit Enduit béton
Description ITGA	Enduit gris hétérogène / Matériau beige en vrac / Peinture

Fraction Analysée	Technique analytique et date d'analyse	Résultat	Type d'amiante	Nb de préparations
▶ Enduit gris hétérogène + matériau beige en vrac non séparable + peinture	META le 14/08/2017	Amiante non détecté	---	1

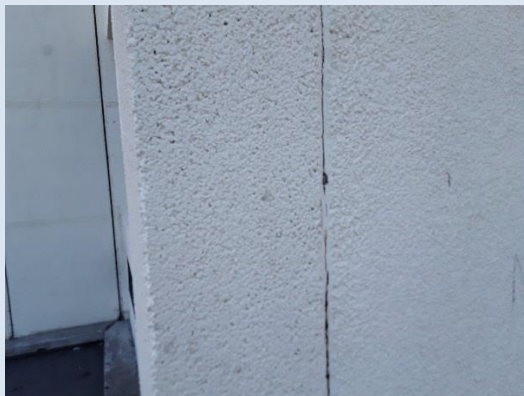
PRELEVEMENT : 62LAI-PCEP004		
NOM DU CLIENT	NUMERO DU DOSSIER	PIECE OU LOCAL
OPH 77	62LAI-PCE 07/08/2017	Pignon gauche
MATERIAU	DATE DE PRELEVEMENT	NOM DE L'OPERATEUR
Matériau souple gris avec poussières + peintures multiples	07/08/2017	BRUNOT Tristan
LOCALISATION		RESULTAT
Pignon gauche		Amiante non détecté

Commande	62LAI-PCE
Dossier client	62LAI-PCE - Réfection des Façades 77 MELUN - FONTENAY TRESSIGNY
Echantillon	62LAI-PCE004 / LES EXTERIEURS - Façades - Bâtiment - Joint de dilatation / Pignon gauche Pignon gauche Joint de dilatation
Description ITGA	Matériau souple gris avec poussières / Peintures multiples

Fraction Analysée	Technique analytique et date d'analyse	Résultat	Type d'amiante	Nb de préparations
▶ Matériau souple gris avec poussières + peintures multiples	META le 14/08/2017	Amiante non détecté	---	1

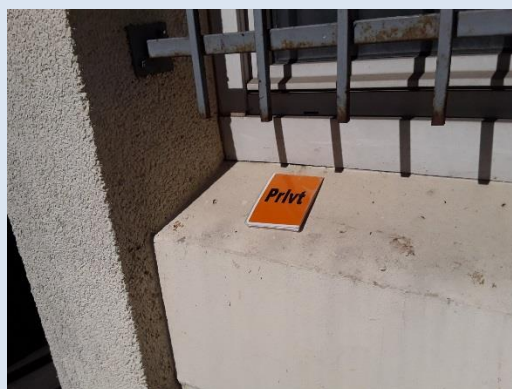
PRELEVEMENT : 62LAI-PCEP005		
NOM DU CLIENT	NUMERO DU DOSSIER	PIECE OU LOCAL
OPH 77	62LAI-PCE 07/08/2017	Pignon gauche
MATERIAU	DATE DE PRELEVEMENT	NOM DE L'OPERATEUR
Enduit gris en vrac non séparable + peintures multiples non séparable	07/08/2017	BRUNOT Tristan
LOCALISATION		RESULTAT
Bavette d'appui		Amiante non détecté

Commande	62LAI-PCE
Dossier client	62LAI-PCE - Réfection des Façades 77 MELUN - FONTENAY TRESSIGNY
Echantillon	62LAI-PCEP005 / LES EXTERIEURS - Bavettes d'appuis - Bâtiment - Enduit Peinture / Pignon gauche Bavettes d'appuis Enduit béton
Description ITGA	Enduit gris en vrac / Peintures multiples

Fraction Analysée	Technique analytique et date d'analyse	Résultat	Type d'amiante	Nb de préparations
▶ Enduit gris en vrac non séparable + peintures multiples non séparable	META le 14/08/2017	Amiante non détecté	---	1

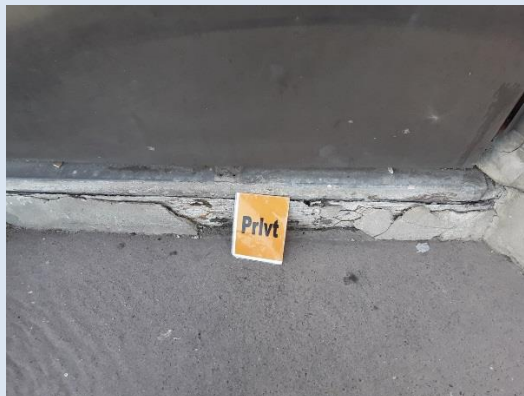
PRELEVEMENT : 62LAI-PCEP006		
NOM DU CLIENT	NUMERO DU DOSSIER	PIECE OU LOCAL
OPH 77	62LAI-PCE 07/08/2017	Façade avant
MATERIAU	DATE DE PRELEVEMENT	NOM DE L'OPERATEUR
Matériau bitumineux noir avec aluminium avec poussières	07/08/2017	BRUNIoT Tristan
LOCALISATION		RESULTAT
Remonté d'étanchéité		Amiante non détecté

Commande	62LAI-PCE
Dossier client	62LAI-PCE - Réfection des Façades 77 MELUN - FONTENAY TRESSIGNY
Echantillon	62LAI-PCEP006 / LES EXTERIEURS - Ensemble des zones - Bâtiment - Ensemble des éléments / Façade avant Remonté d'étanchéité Pax aluminium
Description ITGA	Matériau bitumineux noir avec aluminium avec poussières

Fraction Analysée	Technique analytique et date d'analyse	Résultat	Type d'amiante	Nb de préparations
▶ Matériau bitumineux noir avec aluminium avec poussières	META le 14/08/2017	Amiante non détecté	---	1

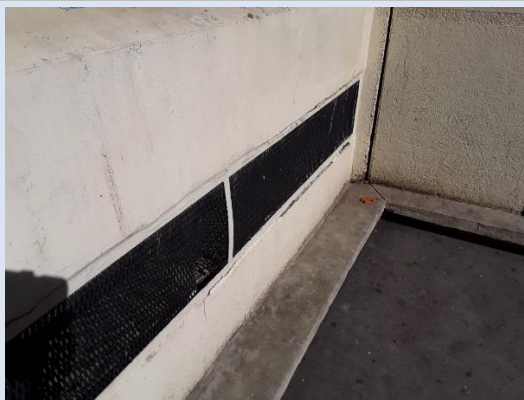
PRELEVEMENT : 62LAI-PCEP007		
NOM DU CLIENT	NUMERO DU DOSSIER	PIECE OU LOCAL
OPH 77	62LAI-PCE 07/08/2017	Pignon droit
MATERIAU	DATE DE PRELEVEMENT	NOM DE L'OPERATEUR
Enduit gris en vrac non séparable + peinture non séparable	07/08/2017	BRUNIoT Tristan
LOCALISATION		RESULTAT
Ventilation basse		Amiante non détecté

Commande	62LAI-PCE
Dossier client	62LAI-PCE - Réfection des Façades 77 MELUN - FONTENAY TRESSIGNY
Echantillon	62LAI-PCEP007 / LES EXTERIEURS - Ensemble des zones - Bâtiment - Ensemble des éléments / Pignon droit Ventilation basse Peinture
Description ITGA	Enduit gris en vrac / Peinture

Fraction Analysée	Technique analytique et date d'analyse	Résultat	Type d'amiante	Nb de préparations
▶ Enduit gris en vrac non séparable + peinture non séparable	META le 14/08/2017	Amiante non détecté	---	1
