Rapport de mission de repérage des matériaux et produits contenant de l'amiante avant réalisation de travaux

20 RUE D EST D ORVES - Appartement 403
77000 MELUN

RAPPORT N° :	OPH77 62LAD0403	Date d'émission du rapport :	18/08/2017
Le repérage a été réalisé le :	09/08/2017	Accompagnateur :	
Par :	Mickaël JULIEN	Laboratoire d'Analyses :	ITGA
N° certificat de qualification :		Adresse laboratoire :	3 RUE ARMAND HERPIN LACROIX - CS 46537 35065 RENNES CEDEX
Date d'obtention :	18/08/2017	Numéro d'accréditation :	1-5967
Le présent rapport est établi par une personne dont les compétences sont certifiées par :		Organisme d'assurance professionnelle :	ALLIANZ
		Adresse assurance :	Direction Opérations Entreprises 5C Esplanade Charles de Gaulle 33081 BORDEAUX CEDEX
		N° de contrat d'assurance :	55897385
		Date de validité :	31/12/2017

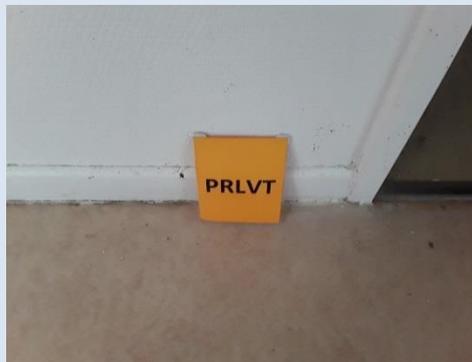
PRELEVEMENT : 62LAD0403P006		
NOM DU CLIENT	NUMERO DU DOSSIER	PIECE OU LOCAL
OPH77	62LAD0403 09/08/2017	Entrée
MATERIAU	DATE DE PRELEVEMENT	NOM DE L'OPERATEUR
Matériau plâtreux beige et vert en vrac avec couche cartonnée non séparable + enduit plâtreux blanc en vrac non séparable + toile fibreuse blanche non séparable + peintures multiples non séparable	09/08/2017	JULIEN Mickaël
LOCALISATION	RESULTAT	
Mur A	Amiante non détecté	
EMPLACEMENT

Fraction Analysée	Technique analytique et date d'analyse	Résultat	Type d'amiante	Nb de préparations
▶ Matériau plâtreux beige et vert en vrac avec couche cartonnée non séparable + enduit plâtreux blanc en vrac non séparable + toile fibreuse blanche non séparable + peintures multiples non séparable	META le 17/08/2017	Amiante non détecté	---	1

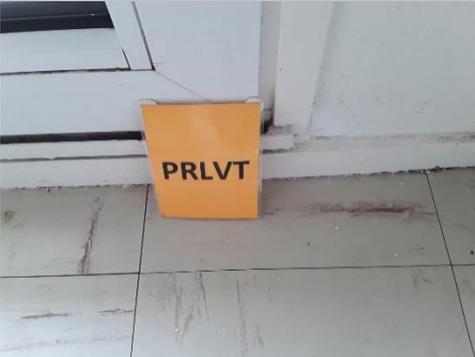
PRELEVEMENT : 62LAD0403P007		
NOM DU CLIENT	NUMERO DU DOSSIER	PIECE OU LOCAL
OPH77	62LAD0403 09/08/2017	Séjour
MATERIAU	DATE DE PRELEVEMENT	NOM DE L'OPERATEUR
Matériau plâtreux beige et vert en vrac avec couche cartonnée non séparable + enduit plâtreux blanc en vrac non séparable + toile fibreuse blanche non séparable + peinture non séparable	09/08/2017	JULIEN Mickaël
LOCALISATION	RESULTAT	
Mur A	Amiante non détecté	
EMPLACEMENT

Fraction Analysée	Technique analytique et date d'analyse	Résultat	Type d'amiante	Nb de préparations
▶ Matériau plâtreux beige et vert en vrac avec couche cartonnée non séparable + enduit plâtreux blanc en vrac non séparable + toile fibreuse blanche non séparable + peinture non séparable	META le 17/08/2017	Amiante non détecté	---	1

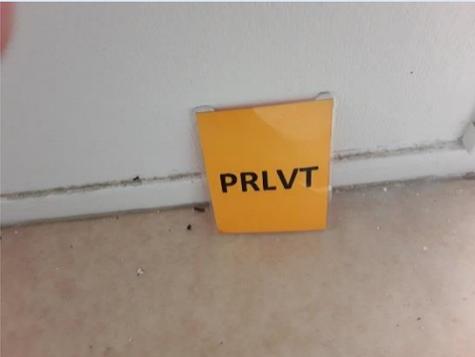
PRELEVEMENT : 62LAD0403P009		
NOM DU CLIENT	NUMERO DU DOSSIER	PIECE OU LOCAL
OPH77	62LAD0403 09/08/2017	Entrée
MATERIAU	DATE DE PRELEVEMENT	NOM DE L'OPERATEUR
Matériau plâtreux blanc en vrac avec couche cartonnée non séparable + enduit plâtreux blanc non séparable + toile fibreuse blanche non séparable + peinture non séparable	09/08/2017	JULIEN Mickaël
LOCALISATION	RESULTAT	
Mur D	Amiante non détecté	
EMPLACEMENT

Fraction Analysée	Technique analytique et date d'analyse	Résultat	Type d'amiante	Nb de préparations
▶ Matériau plâtreux blanc en vrac avec couche cartonnée non séparable + enduit plâtreux blanc non séparable + toile fibreuse blanche non séparable + peinture non séparable	META le 17/08/2017	Amiante non détecté	---	1

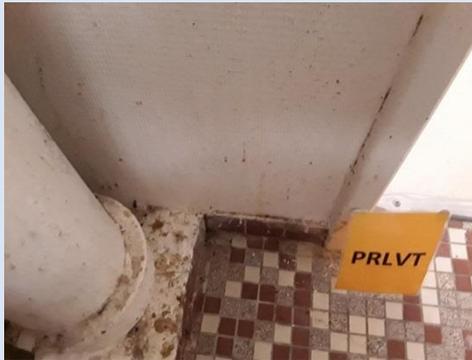
PRELEVEMENT : 62LAD0403P010		
NOM DU CLIENT	NUMERO DU DOSSIER	PIECE OU LOCAL
OPH77	62LAD0403 09/08/2017	Salle de bains et WC
MATERIAU	DATE DE PRELEVEMENT	NOM DE L'OPERATEUR
Enduit plâtreux blanc en vrac avec poussières non séparable + toile fibreuse beige et verte non séparable + peintures multiples non séparable	09/08/2017	JULIEN Mickaël
LOCALISATION	RESULTAT	
Mur D	Amiante non détecté	
EMPLACEMENT

Fraction Analysée	Technique analytique et date d'analyse	Résultat	Type d'amiante	Nb de préparations
▶ Enduit plâtreux blanc en vrac avec poussières non séparable + toile fibreuse beige et verte non séparable + peintures multiples non séparable	META le 17/08/2017	Amiante non détecté	---	1
