## Rapport de mission de repérage des matériaux et produits contenant de l'amiante avant réalisation de travaux

**29 RUE J. MOULIN – Appartement 1004  
77000 MELUN**

| RAPPORT N° : | OPH77<br>62LAE1004 | Date d'émission du rapport : | 26/07/2017 |

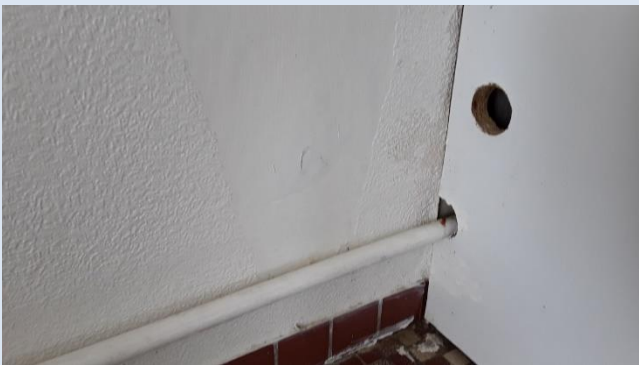
| PRELEVEMENT : 62LAE1004P003 | | |

| PRELEVEMENT : 62LAE1004P002 | | |
|---|---|---|
| Mur B | | Amiante non détecté |

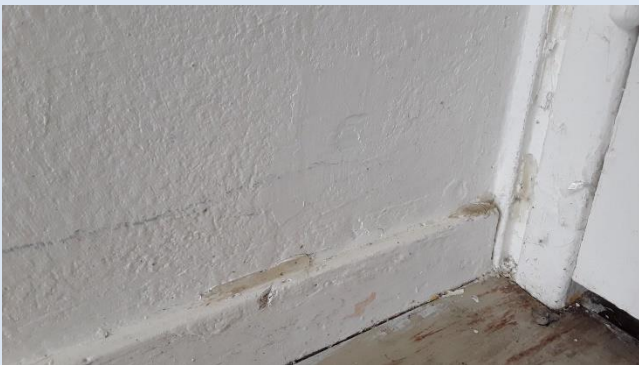
| PRELEVEMENT : 62LAE1004P004 | | |

| PRELEVEMENT : 62LAE1004P003 | | |
|--|---|---|
| Mur C | | Amiante non détecté |

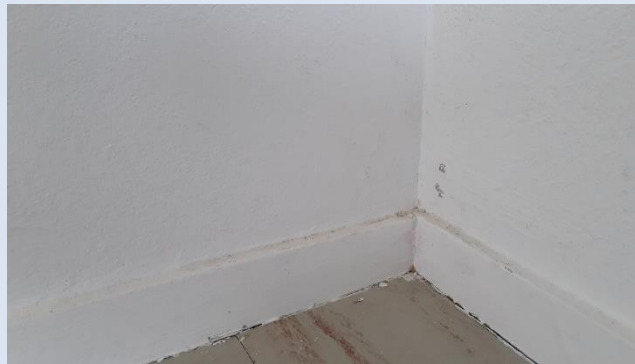
| PRELEVEMENT : 62LAE1004P004 | | |
|--|---|---|
| Mur B | Amiante détecté (Chrysotile) | |
