Rapport de mission de repérage des matériaux et produits contenant de l'amiante avant réalisation de travaux

**58 BOULEVARD DE L'ALMOND – Appartement 801
77000 MELUN**

RAPPORT N° :	OPH77 62LAG0801	Date d'émission du rapport :	12/07/2017
Le repérage a été réalisé le :	27/06/2017	Accompagnateur :	
Par :	Laurent CATE	Laboratoire d'Analyses :	ITGA
N° certificat de qualification :	CPDI3681	Adresse laboratoire :	3 RUE ARMAND HERPIN LACROIX - CS 46537 35065 RENNES CEDEX
Date d'obtention :	25/11/2015	Numéro d'accréditation :	1-5967
Le présent rapport est établi par une personne dont les compétences sont certifiées par :	I.Cert Parc EDONIA - Bâtiment G - Rue de la Terre Victoria - 35760 Saint GrÃ©goire	Organisme d'assurance professionnelle :	ALLIANZ
		Adresse assurance :	Direction Opérations Entreprises 5C Esplanade Charles de Gaulle 33081 BORDEAUX CEDEX
		N° de contrat d'assurance :	55897385
		Date de validité :	31/12/2017

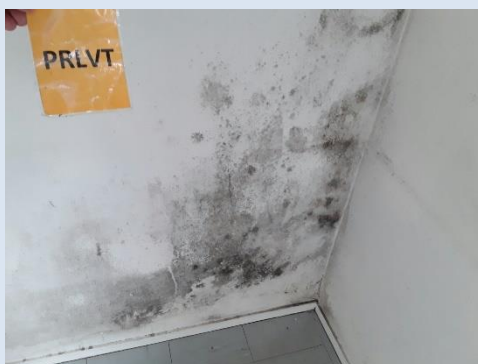
PRELEVEMENT : 62LAG0801P10		
NOM DU CLIENT	NUMERO DU DOSSIER	PIECE OU LOCAL
OPH77	62LAG0801 27/06/2017	Chambre 2
MATERIAU	DATE DE PRELEVEMENT	NOM DE L'OPERATEUR
Enduit plâtreux blanc en vrac + peinture non séparable	27/06/2017	CATE Laurent
LOCALISATION		RESULTAT
Mur A		Amiante non détecté

Fraction Analysée	Technique analytique et date d'analyse	Résultat	Type d'amiante	Nb de préparations
▶ Enduit plâtreux blanc en vrac + peinture non séparable	META le 10/07/2017	Amiante non détecté	---	1

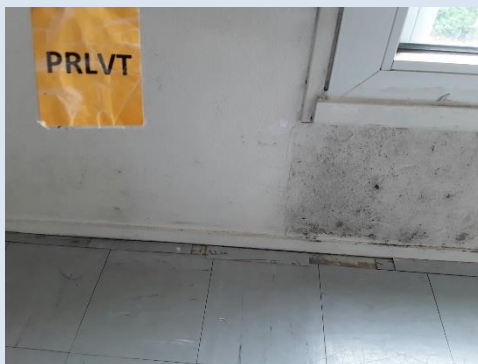
PRELEVEMENT : 62LAG0801P11		
NOM DU CLIENT	NUMERO DU DOSSIER	PIECE OU LOCAL
OPH77	62LAG0801 27/06/2017	Chambre 2
MATERIAU	DATE DE PRELEVEMENT	NOM DE L'OPERATEUR
Enduit plâtreux blanc en vrac + peinture non séparable + carton non séparable	27/06/2017	CATE Laurent
LOCALISATION		RESULTAT
Mur B		Amiante non détecté

Fraction Analysée	Technique analytique et date d'analyse	Résultat	Type d'amiante	Nb de préparations
▶ Enduit plâtreux blanc en vrac + peinture non séparable + carton non séparable	META le 10/07/2017	Amiante non détecté	---	1

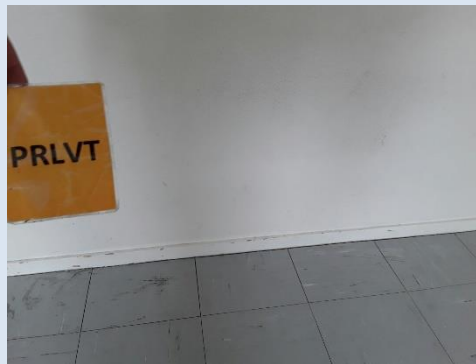
PRELEVEMENT : 62LAG0801P12		
NOM DU CLIENT	NUMERO DU DOSSIER	PIECE OU LOCAL
OPH77	62LAG0801 27/06/2017	Chambre 2
MATERIAU	DATE DE PRELEVEMENT	NOM DE L'OPERATEUR
Enduit plâtreux blanc en vrac + peinture non séparable + carton non séparable	27/06/2017	CATE Laurent
LOCALISATION	RESULTAT	
Mur D	Amiante non détecté	
EMPLACEMENT

Fraction Analysée	Technique analytique et date d'analyse	Résultat	Type d'amiante	Nb de préparations
▶ Enduit plâtreux blanc en vrac + peinture non séparable + carton non séparable	META le 10/07/2017	Amiante non détecté	---	1
