Rapport de mission de repérage des matériaux et produits contenant de l'amiante avant réalisation de travaux

**58 BOULEVARD DE L'ALMONT - Appartement 1503
77000 MELUN**

RAPPORT N° :	OPH77 62LAG1503	Date d'émission du rapport :	23/08/2017
Le repérage a été réalisé le :	17/08/2017	Accompagnateur :	
Par :	Laurent CATE	Laboratoire d'Analyses :	ITGA
N° certificat de qualification :	CPDI3681	Adresse laboratoire :	3 RUE ARMAND HERPIN LACROIX - CS 46537 35065 RENNES CEDEX
Date d'obtention :	25/11/2015	Numéro d'accréditation :	1-5967
Le présent rapport est établi par une personne dont les compétences sont certifiées par :	I.Cert PARC EDONIA - BAT G - RUE DE LA TERRE VICTORIA - 35760 SAINT GREGOIRE	Organisme d'assurance professionnelle :	ALLIANZ
		Adresse assurance :	Direction Opérations Entreprises 5C Esplanade Charles de Gaulle 33081 BORDEAUX CEDEX
		N° de contrat d'assurance :	55897385
		Date de validité :	31/12/2017

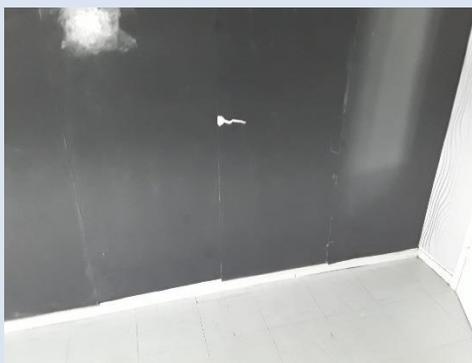
PRELEVEMENT : 62LAG1503P008		
NOM DU CLIENT	NUMERO DU DOSSIER	PIECE OU LOCAL
OPH77	62LAG1503 17/08/2017	Chambre 2
MATERIAU	DATE DE PRELEVEMENT	NOM DE L'OPERATEUR
Enduit beige en vrac non séparable + peinture non séparable + papier non séparable	17/08/2017	CATE Laurent
LOCALISATION		RESULTAT
Mur C		Amiante détecté (Chrysotile)

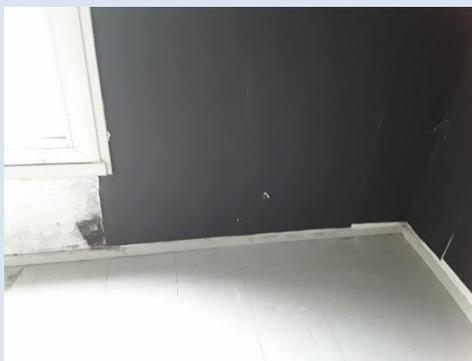
PRELEVEMENT : 62LAG1503P009		
NOM DU CLIENT	NUMERO DU DOSSIER	PIECE OU LOCAL
OPH77	62LAG1503 17/08/2017	Chambre 2
MATERIAU	DATE DE PRELEVEMENT	NOM DE L'OPERATEUR
Enduit plâtreux blanc en vrac + matériau gris en faible quantité non séparable + peinture non séparable + papier non séparable	17/08/2017	CATE Laurent
LOCALISATION		RESULTAT
Mur B		Amiante non détecté

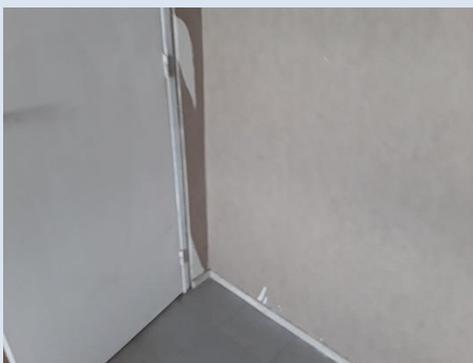
PRELEVEMENT : 62LAG1503P010		
NOM DU CLIENT	NUMERO DU DOSSIER	PIECE OU LOCAL
OPH77	62LAG1503 17/08/2017	Chambre 1
MATERIAU	DATE DE PRELEVEMENT	NOM DE L'OPERATEUR
Enduit plâtreux blanc en vrac non séparable + peintures multiples non séparable + carton non séparable	17/08/2017	CATE Laurent
LOCALISATION		RESULTAT
Mur A		Amiante détecté (Chrysotile)

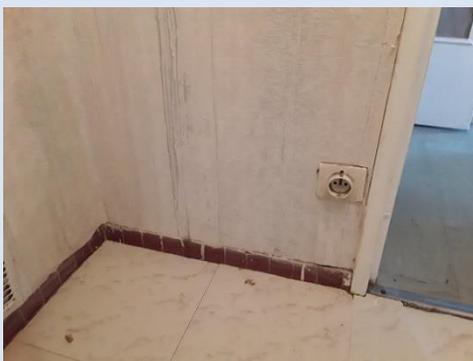
PRELEVEMENT : 62LAG1503P012		
NOM DU CLIENT	NUMERO DU DOSSIER	PIECE OU LOCAL
OPH77	62LAG1503 17/08/2017	Salle de bains
MATERIAU	DATE DE PRELEVEMENT	NOM DE L'OPERATEUR
Enduit gris en vrac non séparable + peintures multiples non séparable	17/08/2017	CATE Laurent
LOCALISATION		RESULTAT
Mur D		Amiante non détecté

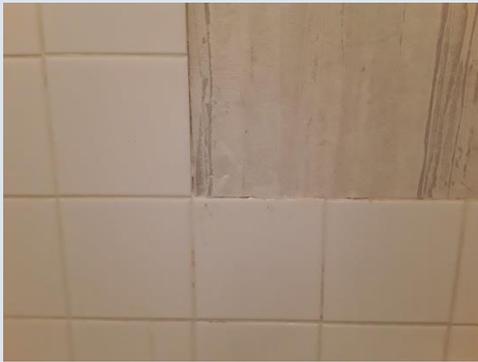
PRELEVEMENT : 62LAG1503P014		
NOM DU CLIENT OPH77	NUMERO DU DOSSIER 62LAG1503 17/08/2017	PIECE OU LOCAL Salle de bains
MATERIAU Enduit plâtreux blanc en vrac + peinture non séparable	DATE DE PRELEVEMENT 17/08/2017	NOM DE L'OPERATEUR CATE Laurent
LOCALISATION Mur C	RESULTAT Amiante non détecté	
EMPLACEMENT
