## Rapport de mission de repérage des matériaux et produits contenant de l'amiante avant réalisation de travaux

**17 AVENUE DU ML JUIN – Appartement 403  
77000 MELUN**

RAPPORT N° :	OPH77 62LAH0403	Date d'émission du rapport :	10/08/2017
Le repérage a été réalisé le :	31/07/2017	Accompagnateur :	
Par :	Mickaël JULIEN	Laboratoire d'Analyses :	ITGA
N° certificat de qualification :		Adresse laboratoire :	3 RUE ARMAND HERPIN LACROIX - CS 46537 35065 RENNES CEDEX
Date d'obtention :		Numéro d'accréditation :	1-5967
Le présent rapport est établi par une personne dont les compétences sont certifiées par :		Organisme d'assurance professionnelle :	ALLIANZ
		Adresse assurance :	Direction Opérations Entreprises 5C Esplanade Charles de Gaulle 33081 BORDEAUX CEDEX
		N° de contrat d'assurance :	55897385
		Date de validité :	31/12/2017

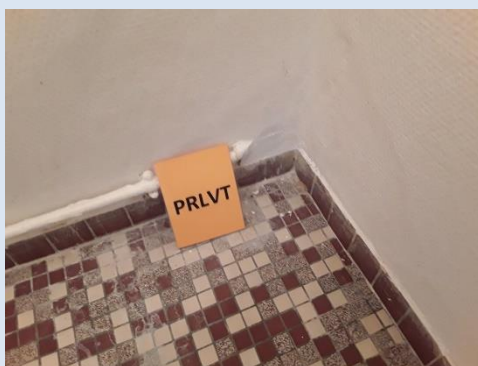
PRELEVEMENT : 62LAH0403P003		
NOM DU CLIENT	NUMERO DU DOSSIER	PIECE OU LOCAL
OPH77	62LAH0403 31/07/2017	Cellier
MATERIAU	DATE DE PRELEVEMENT	NOM DE L'OPERATEUR
Enduit plâtreux blanc en faible quantité en vrac non séparable + peintures multiples non séparable + toile fibreuse blanche non séparable	31/07/2017	JULIEN Mickaël
LOCALISATION	RESULTAT	
Mur C	Amiante non détecté

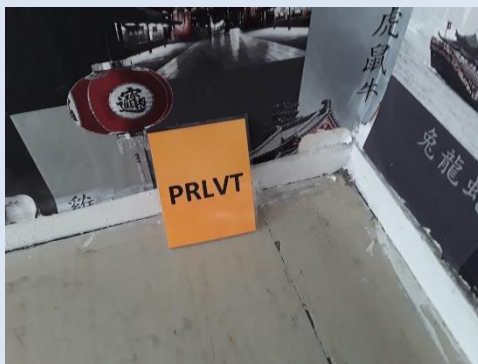
PIECE	ELEMENTS PRELEVES	N° Echantillon	REPERAGE	ETAT	RESULTAT
Chambre 2	Enduit plâtreux blanc en vrac + peintures multiples non séparable + carton non séparable	62LAH0403P004	Mur B	BON ETAT	Amiante détecté (Chrysotile)

PRELEVEMENT : 62LAH0403P004		
NOM DU CLIENT	NUMERO DU DOSSIER	PIECE OU LOCAL
OPH77	62LAH0403 31/07/2017	Chambre 2
MATERIAU	DATE DE PRELEVEMENT	NOM DE L'OPERATEUR
Enduit plâtreux blanc en vrac + peintures multiples non séparable + carton non séparable	31/07/2017	JULIEN Mickaël
LOCALISATION	RESULTAT	
Mur B	Amiante détecté (Chrysotile)

Fraction Analysée	Technique analytique et date d'analyse	Résultat	Type d'amiante	Nb de préparations
▶ Enduit plâtreux blanc en vrac + peintures multiples non séparable + carton non séparable	META le 09/08/2017	Présence de fibres d'amiante	Chrysotile	1

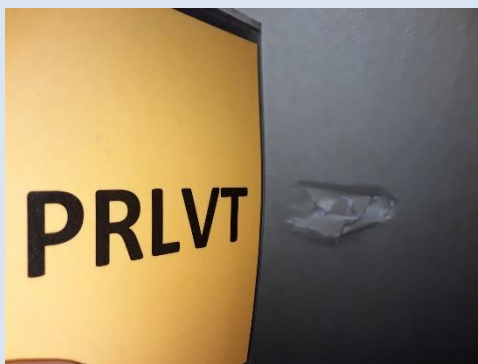
PRELEVEMENT : 62LAH0403P005		
NOM DU CLIENT	NUMERO DU DOSSIER	PIECE OU LOCAL
OPH77	62LAH0403 31/07/2017	Chambre 1
MATERIAU	DATE DE PRELEVEMENT	NOM DE L'OPERATEUR
Enduit plâtreux blanc en vrac non séparable + peinture + carton non séparable	31/07/2017	JULIEN Mickaël
LOCALISATION		RESULTAT
Mur A		Amiante non détecté

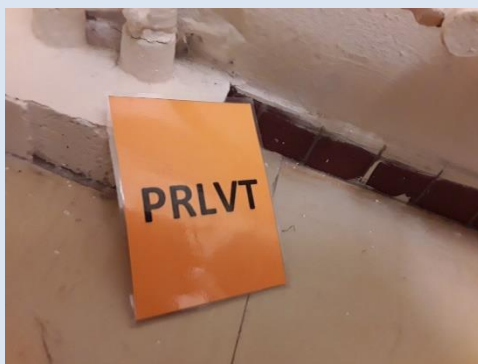
PRELEVEMENT : 62LAH0403P007		
NOM DU CLIENT	NUMERO DU DOSSIER	PIECE OU LOCAL
OPH77	62LAH0403 31/07/2017	Salle de bains
MATERIAU	DATE DE PRELEVEMENT	NOM DE L'OPERATEUR
Enduit plâtreux blanc en vrac + peintures multiples non séparable	31/07/2017	JULIEN Mickaël
LOCALISATION		RESULTAT
Mur A		Amiante non détecté
