Rapport de mission de repérage des matériaux et produits contenant de l'amiante avant réalisation de travaux

5 RUE CL. BERNARD – Appartement 401
77000 MELUN

RAPPORT N° :	OPH77 62LAI0401	Date d'émission du rapport :	09/08/2017
Le repérage a été réalisé le :	31/07/2017	Accompagnateur :	
Par :	Mickaël JULIEN	Laboratoire d'Analyses :	ITGA
N° certificat de qualification :		Adresse laboratoire :	3 RUE ARMAND HERPIN LACROIX - CS 46537 35065 RENNES CEDEX
Date d'obtention :		Numéro d'accréditation :	1-5967
Le présent rapport est établi par une personne dont les compétences sont certifiées par :		Organisme d'assurance professionnelle :	ALLIANZ
		Adresse assurance :	Direction Opérations Entreprises 5C Esplanade Charles de Gaulle 33081 BORDEAUX CEDEX
		N° de contrat d'assurance :	55897385
		Date de validité :	31/12/2017

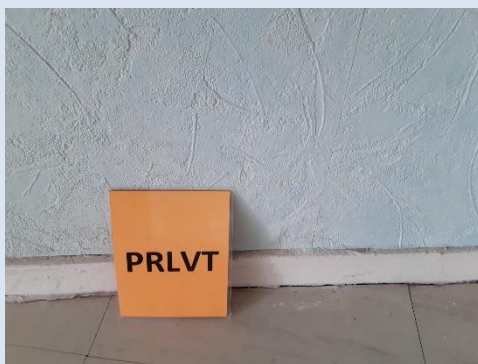
PRELEVEMENT : 62LAI0401P005		
NOM DU CLIENT	NUMERO DU DOSSIER	PIECE OU LOCAL
OPH77	62LAI0401 31/07/2017	Séjour
MATERIAU	DATE DE PRELEVEMENT	NOM DE L'OPERATEUR
Enduit plâtreux blanc en vrac non séparable + papier non séparable + peinture non séparable	31/07/2017	JULIEN Mickaël
LOCALISATION		RESULTAT
Mur C		Amiante non détecté

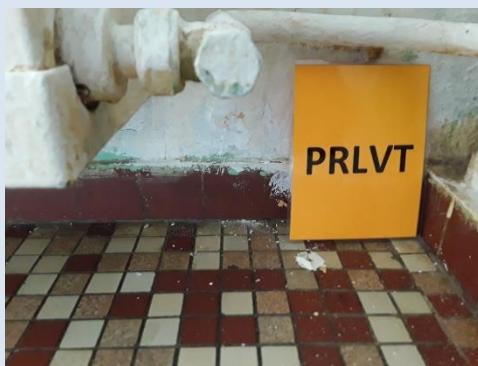
PRELEVEMENT : 62LAI0401P008		
NOM DU CLIENT	NUMERO DU DOSSIER	PIECE OU LOCAL
OPH77	62LAI0401 31/07/2017	Cuisine
MATERIAU	DATE DE PRELEVEMENT	NOM DE L'OPERATEUR
Enduit plâtreux blanc en vrac non séparable + papier non séparable + peintures multiples non séparable	31/07/2017	JULIEN Mickaël
LOCALISATION		RESULTAT
Mur C		Amiante non détecté

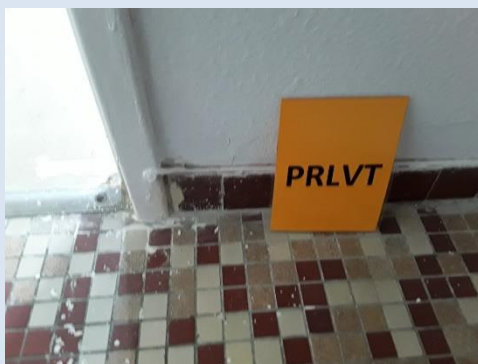
PRELEVEMENT : 62LAI0401P009		
NOM DU CLIENT	NUMERO DU DOSSIER	PIECE OU LOCAL
OPH77	62LAI0401 31/07/2017	Salle de bains
MATERIAU	DATE DE PRELEVEMENT	NOM DE L'OPERATEUR
Enduit beige en vrac non séparable + peintures multiples non séparable	31/07/2017	JULIEN Mickaël
LOCALISATION		RESULTAT
Mur D		Amiante non détecté
