Rapport de mission de repérage des matériaux et produits contenant de l'amiante avant réalisation de travaux

5 RUE CL.BERNARD – Appartement 1 77000 MELUN

RAPPORT N° :	OPH77 62LAI1301	Date d'émission du rapport :	23/08/2017
Le repérage a été réalisé le :	17/08/2017	Accompagnateur :	
Par :	Laurent CATE	Laboratoire d'Analyses :	ITGA
N° certificat de qualification :	CPDI3681	Adresse laboratoire :	3 RUE ARMAND HERPIN LACROIX - CS 46537 35065 RENNES CEDEX
Date d'obtention :	25/11/2015	Numéro d'accréditation :	1-5967
Le présent rapport est établi par une personne dont les compétences sont certifiées par :	I.Cert PARC EDONIA - BAT G - RUE DE LA TERRE VICTORIA - 35760 SAINT GREGOIRE	Organisme d'assurance professionnelle :	ALLIANZ
		Adresse assurance :	Direction Opérations Entreprises 5C Esplanade Charles de Gaulle 33081 BORDEAUX CEDEX
		N° de contrat d'assurance :	55897385
		Date de validité :	31/12/2017

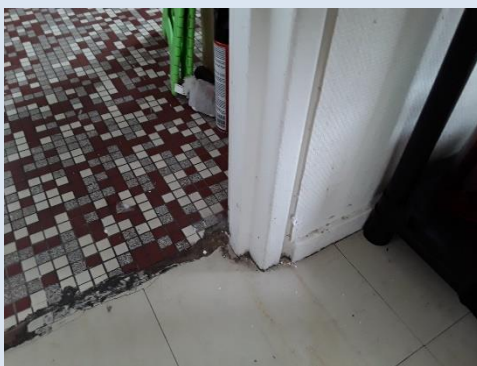
PRELEVEMENT : 62LAI1301P005		
NOM DU CLIENT	NUMERO DU DOSSIER	PIECE OU LOCAL
OPH77	62LAI1301 17/08/2017	Séjour
MATERIAU	DATE DE PRELEVEMENT	NOM DE L'OPERATEUR
Enduit plâtreux blanc en vrac + peintures multiples avec couche en papier non séparable	17/08/2017	CATE Laurent
LOCALISATION		RESULTAT
Mur B		Amiante non détecté

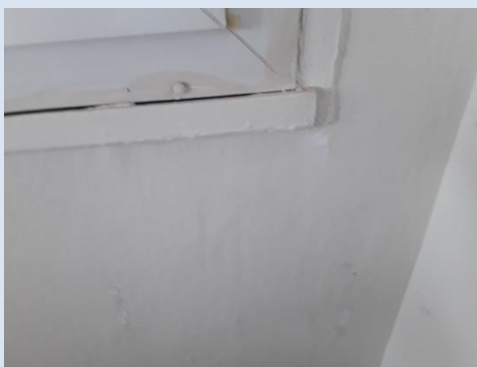
PRELEVEMENT : 62LAI1301P006		
NOM DU CLIENT	NUMERO DU DOSSIER	PIECE OU LOCAL
OPH77	62LAI1301 17/08/2017	Séjour
MATERIAU	DATE DE PRELEVEMENT	NOM DE L'OPERATEUR
Enduit plâtreux blanc en vrac + peintures multiples avec couche en toile non séparable + papier peint non séparable	17/08/2017	CATE Laurent
LOCALISATION		RESULTAT
Mur F		Amiante non détecté

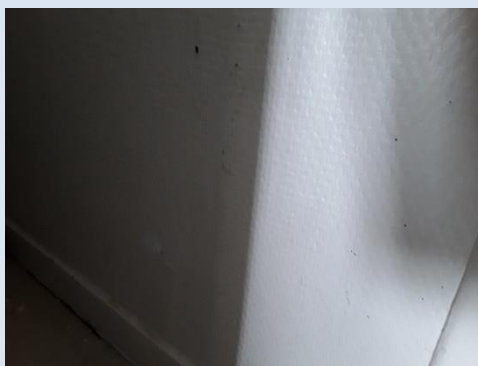
PIECE	ELEMENTS PRELEVES	N° Echantillon	REPERAGE	ETAT	RESULTAT
Séjour	Enduit plâtreux blanc en vrac + peintures multiples avec couche en toile non séparable + carton non séparable	62LAI1301P007	Mur G	BON ETAT	Amiante détecté (Chrysotile)

PRELEVEMENT : 62LAI1301P007		
NOM DU CLIENT	NUMERO DU DOSSIER	PIECE OU LOCAL
OPH77	62LAI1301 17/08/2017	Séjour
MATERIAU	DATE DE PRELEVEMENT	NOM DE L'OPERATEUR
Enduit plâtreux blanc en vrac + peintures multiples avec couche en toile non séparable + carton non séparable	17/08/2017	CATE Laurent
LOCALISATION		RESULTAT
Mur G		Amiante détecté (Chrysotile)

Fraction Analysée	Technique analytique et date d'analyse	Résultat	Type d'amiante	Nb de préparations
▶ Enduit plâtreux blanc en vrac + peintures multiples avec couche en toile non séparable + carton non séparable	META le 22/08/2017	Présence de fibres d'amiante	Chrysotile	1

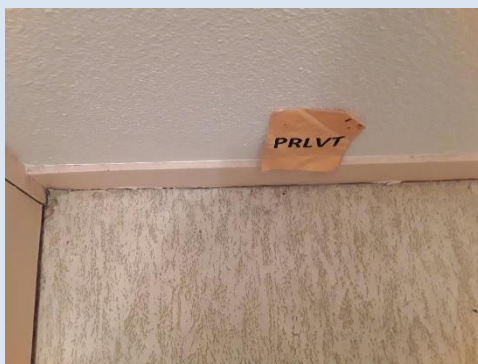
PRELEVEMENT : 62LAI1301P009		
NOM DU CLIENT	NUMERO DU DOSSIER	PIECE OU LOCAL
OPH77	62LAI1301 17/08/2017	Cuisine
MATERIAU	DATE DE PRELEVEMENT	NOM DE L'OPERATEUR
Enduit plâtreux blanc + peinture avec couche en toile non séparable	17/08/2017	CATE Laurent
LOCALISATION		RESULTAT
Mur A		Amiante non détecté

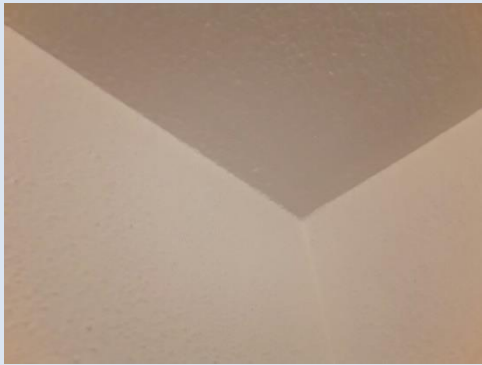
PRELEVEMENT : 62LAI1301P010		
NOM DU CLIENT OPH77	NUMERO DU DOSSIER 62LAI1301 17/08/2017	PIECE OU LOCAL Cuisine
MATERIAU Enduit plâtreux blanc en vrac + peinture non séparable + carton non séparable	DATE DE PRELEVEMENT 17/08/2017	NOM DE L'OPERATEUR CATE Laurent
LOCALISATION Mur C	RESULTAT Amiante non détecté	
EMPLACEMENT
