Rapport de mission de repérage des matériaux et produits contenant de l'amiante avant réalisation de travaux

9 RUE CLAUDE BERNARD – Appartement 904
77000 MELUN

RAPPORT N° :	OPH77 62LAK0904	Date d'émission du rapport :	14/08/2017
Le repérage a été réalisé le :	04/08/2017	Accompagnateur :	
Par :	Mickaël JULIEN	Laboratoire d'Analyses :	ITGA
N° certificat de qualification :		Adresse laboratoire :	3 RUE ARMAND HERPIN LACROIX - CS 46537 35065 RENNES CEDEX
Date d'obtention :		Numéro d'accréditation :	1-5967
Le présent rapport est établi par une personne dont les compétences sont certifiées par :		Organisme d'assurance professionnelle :	ALLIANZ
		Adresse assurance :	Direction Opérations Entreprises 5C Esplanade Charles de Gaulle 33081 BORDEAUX CEDEX
		N° de contrat d'assurance :	55897385
		Date de validité :	31/12/2017

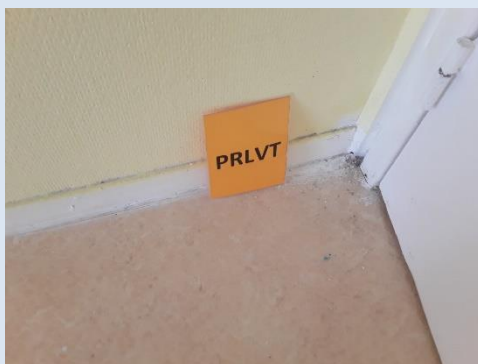
PRELEVEMENT : 62LAK0904P002		
NOM DU CLIENT	NUMERO DU DOSSIER	PIECE OU LOCAL
OPH77	62LAK0904 04/08/2017	Séjour
MATERIAU	DATE DE PRELEVEMENT	NOM DE L'OPERATEUR
Enduit plâtreux blanc en vrac + peintures multiples non séparable + matériau gris en vrac non séparable	04/08/2017	JULIEN Mickaël
LOCALISATION	RESULTAT	
Mur C	Amiante non détecté

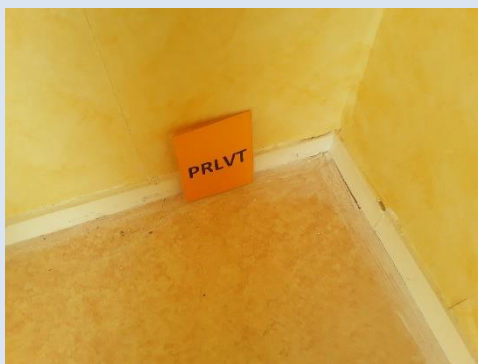
PRELEVEMENT : 62LAK0904P003		
NOM DU CLIENT	NUMERO DU DOSSIER	PIECE OU LOCAL
OPH77	62LAK0904 04/08/2017	Chambre 3
MATERIAU	DATE DE PRELEVEMENT	NOM DE L'OPERATEUR
Enduit plâtreux beige en vrac + matériau plâtreux blanc non séparable + peinture non séparable	04/08/2017	JULIEN Mickaël
LOCALISATION	RESULTAT	
Mur B	Amiante détecté (Chrysotile)

Fraction Analysée	Technique analytique et date d'analyse	Résultat	Type d'amiante	Nb de préparations
▶ Enduit plâtreux beige en vrac + matériau plâtreux blanc non séparable + peinture non séparable	META le 11/08/2017	Présence de fibres d'amiante	Chrysotile	1

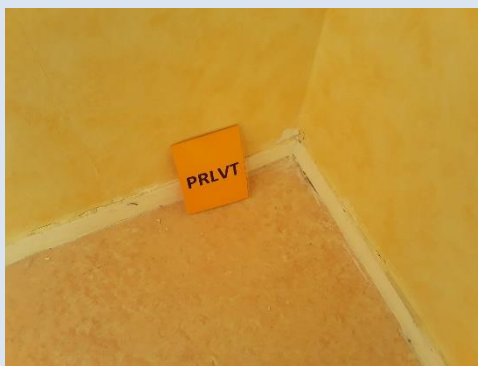
PRELEVEMENT : 62LAK0904P005		
NOM DU CLIENT	NUMERO DU DOSSIER	PIECE OU LOCAL
OPH77	62LAK0904 04/08/2017	Chambre 2
MATERIAU	DATE DE PRELEVEMENT	NOM DE L'OPERATEUR
Enduit plâtreux blanc en vrac + peinture non séparable + carton non séparable + papier peint non séparable	04/08/2017	JULIEN Mickaël
LOCALISATION		RESULTAT
Mur B		Amiante détecté (Chrysotile)

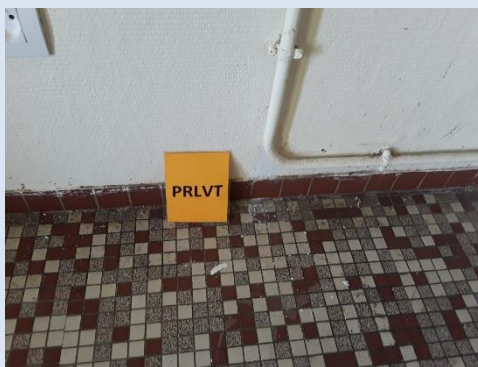
PRELEVEMENT : 62LAK0904P007		
NOM DU CLIENT	NUMERO DU DOSSIER	PIECE OU LOCAL
OPH77	62LAK0904 04/08/2017	Cuisine
MATERIAU	DATE DE PRELEVEMENT	NOM DE L'OPERATEUR
Enduit plâtreux blanc en vrac + peinture avec couche en toile non séparable + matériau marron en vrac non séparable	04/08/2017	JULIEN Mickaël
LOCALISATION		RESULTAT
Mur B		Amiante non détecté

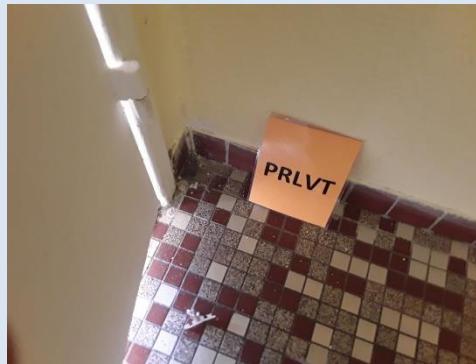
PRELEVEMENT : 62LAK0904P008		
NOM DU CLIENT	NUMERO DU DOSSIER	PIECE OU LOCAL
OPH77	62LAK0904 04/08/2017	Salle de bains
MATERIAU	DATE DE PRELEVEMENT	NOM DE L'OPERATEUR
Enduit plâtreux blanc en vrac + peinture non séparable + toile fibreuse blanche non séparable	04/08/2017	JULIEN Mickaël
LOCALISATION	RESULTAT	
Mur A	Amiante non détecté
