Rapport de mission de repérage des matériaux et produits contenant de l'amiante avant réalisation de travaux

**9 RUE CL. BERNARD
77000 MELUN**

Rapport N° : OPH77 62LAK-PCE 07/08/2017

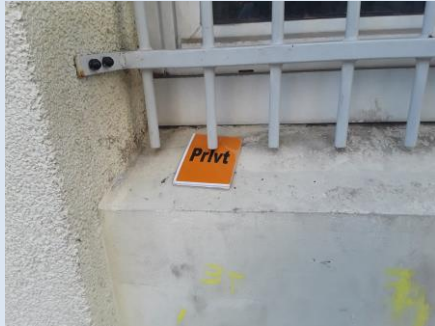
PRELEVEMENT : 62LAK-PCEP006		
NOM DU CLIENT	NUMERO DU DOSSIER	PIECE OU LOCAL
OPH77	62LAK-PCE 07/08/2017	Pignon gauche
MATERIAU	DATE DE PRELEVEMENT	NOM DE L'OPERATEUR
Enduit, peinture	07/08/2017	BRUNION Tristan
LOCALISATION	RESULTAT	
Bavette d'appui	Amiante non détecté	
EMPLACEMENT
