Rapport de mission de repérage des matériaux et produits contenant de l'amiante avant réalisation de travaux

29 RUE J. MOULIN

1004

RAPPORT N° :	OPH77 62LAE1004	Date d'émission du rapport :	26/07/2017
Le repérage a été réalisé le :	12/07/2017	Accompagnateur :	
Par :	Olivier GUERIN	Laboratoire d'Analyses :	ITGA
N° certificat de qualification :	17-881	Adresse laboratoire :	3 RUE ARMAND HERPIN LACROIX - CS 46537 35065 RENNES CEDEX
Date d'obtention :	17/02/2017	Numéro d'accréditation :	1-5967
Le présent rapport est établi par une personne dont les compétences sont certifiées par :	ABCIDIA Certification 4 route de la Noue - 91190 GIF-SUR-YVETTE	Organisme d'assurance professionnelle :	ALLIANZ
		Adresse assurance :	Direction Opérations Entreprises 5C Esplanade Charles de Gaulle 33081 BORDEAUX CEDEX
		N° de contrat d'assurance :	55897385
		Date de validité :	31/12/2017

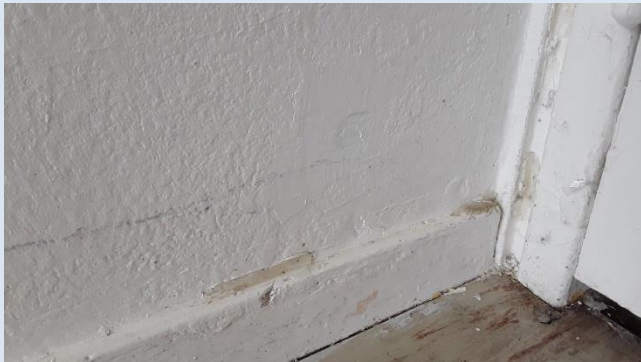
PRELEVEMENT : 62LAE1004P003		
NOM DU CLIENT	NUMERO DU DOSSIER	PIECE OU LOCAL
OPH77	62LAE1004 12/07/2017	Séjour
MATERIAU	DATE DE PRELEVEMENT	NOM DE L'OPERATEUR
Enduit plâtreux blanc en vrac + peinture non séparable + matériau gris en vrac non séparable	12/07/2017	GUERIN Olivier
LOCALISATION		RESULTAT
Mur C		Amiante non détecté
EMPLACEMENT

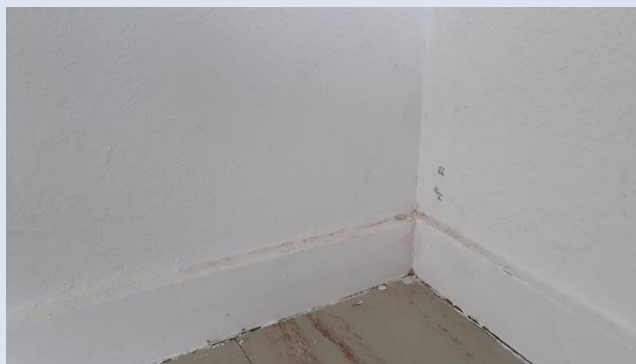
PRELEVEMENT : 62LAE1004P004		
NOM DU CLIENT	NUMERO DU DOSSIER	PIECE OU LOCAL
OPH77	62LAE1004 12/07/2017	Salon
MATERIAU	DATE DE PRELEVEMENT	NOM DE L'OPERATEUR
Enduit plâtreux blanc en vrac + peintures multiples non séparable + carton non séparable	12/07/2017	GUERIN Olivier
LOCALISATION	RESULTAT	
Mur B	Amiante détecté (Chrysotile)

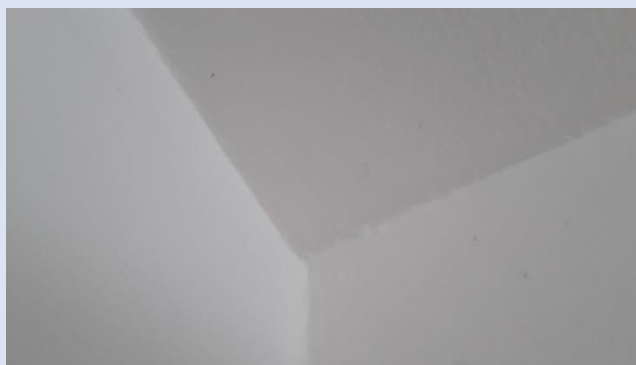
PRELEVEMENT : 62LAE1004P005		
NOM DU CLIENT	NUMERO DU DOSSIER	PIECE OU LOCAL
OPH77	62LAE1004 12/07/2017	Cuisine
MATERIAU	DATE DE PRELEVEMENT	NOM DE L'OPERATEUR
Enduit plâtreux blanc en vrac + peinture non séparable + matériau gris en vrac non séparable	12/07/2017	GUERIN Olivier
LOCALISATION	RESULTAT	
Plafond	Amiante non détecté

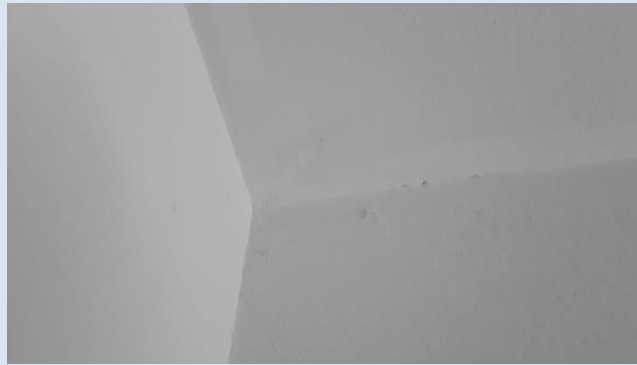
PRELEVEMENT : 62LAE1004P006		
NOM DU CLIENT OPH77	NUMERO DU DOSSIER 62LAE1004 12/07/2017	PIECE OU LOCAL Chambre 2
MATERIAU Enduit beige en vrac + peinture non séparable	DATE DE PRELEVEMENT 12/07/2017	NOM DE L'OPERATEUR GUERIN Olivier
LOCALISATION Plafond	RESULTAT Amiante détecté (Chrysotile)	
EMPLACEMENT
