Rapport de mission de repérage des matériaux et produits contenant de l'amiante avant réalisation de travaux

**7 RUE CL. BERNARD
77000 MELUN**

RAPPORT N° :	OPH77 62LAJ-PCE	Date d'émission du rapport :	29/08/2017
Le repérage a été réalisé le :	07/08/2017	Accompagnateur :	
Par :	Tristan BRUNOT	Laboratoire d'Analyses :	ITGA
N° certificat de qualification :	CPDI 3541	Adresse laboratoire :	3 RUE ARMAND HERPIN LACROIX - CS 46537 35065 RENNES CEDEX
Date d'obtention :	06/08/2015	Numéro d'accréditation :	1-5967
Le présent rapport est établi par une personne dont les compétences sont certifiées par :	I.CERT PARC EDONIA - BAT G - RUE DE LA TERRE VICTORIA - 35760 SAINT GREGOIRE	Organisme d'assurance professionnelle :	ALLIANZ
		Adresse assurance :	Direction Opérations Entreprises 5C Esplanade Charles de Gaulle 33081 BORDEAUX CEDEX
		N° de contrat d'assurance :	55897385
		Date de validité :	31/12/2017

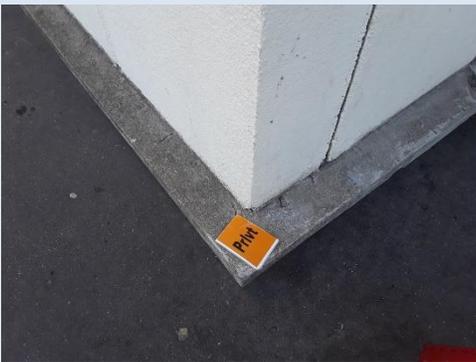
PRELEVEMENT : 62LAJ-PCEP002		
NOM DU CLIENT	NUMERO DU DOSSIER	PIECE OU LOCAL
OPH77	62LAJ-PCE 07/08/2017	Pignon gauche
MATERIAU	DATE DE PRELEVEMENT	NOM DE L'OPERATEUR
Enduit rose + peinture non séparable	07/08/2017	BRUNOT Tristan
LOCALISATION		RESULTAT
Soubassement		Amiante non détecté
EMPLACEMENT

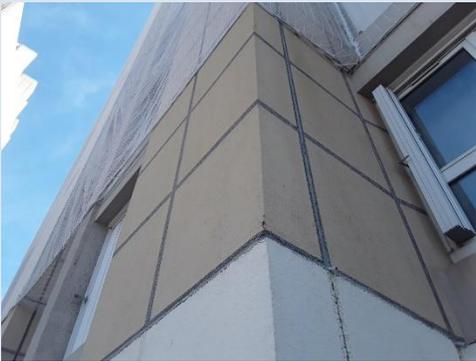
PRELEVEMENT : 62LAJ-PCEP003		
NOM DU CLIENT	NUMERO DU DOSSIER	PIECE OU LOCAL
OPH77	62LAJ-PCE 07/08/2017	Pignon gauche
MATERIAU	DATE DE PRELEVEMENT	NOM DE L'OPERATEUR
Enduit rose + enduit gris non séparable + peinture non séparable	07/08/2017	BRUNOT Tristan
LOCALISATION		RESULTAT
Pignon gauche		Amiante non détecté
EMPLACEMENT

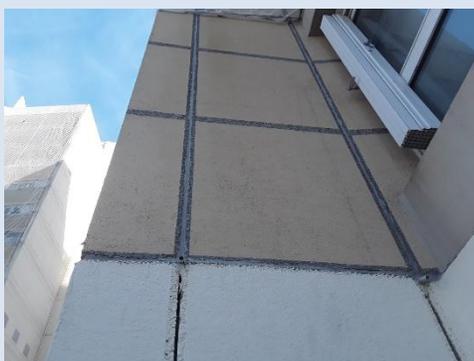
PRELEVEMENT : 62LAJ-PCEP004		
NOM DU CLIENT	NUMERO DU DOSSIER	PIECE OU LOCAL
OPH77	62LAJ-PCE 07/08/2017	Pignon gauche
MATERIAU	DATE DE PRELEVEMENT	NOM DE L'OPERATEUR
Matériau souple gris avec poussières + peinture non séparable	07/08/2017	BRUNOT Tristan
LOCALISATION		RESULTAT
Pignon gauche		Amiante non détecté

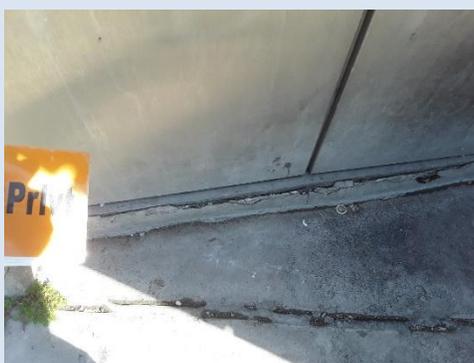
PRELEVEMENT : 62LAJ-PCEP005		
NOM DU CLIENT	NUMERO DU DOSSIER	PIECE OU LOCAL
OPH77	62LAJ-PCE 07/08/2017	Façade avant
MATERIAU	DATE DE PRELEVEMENT	NOM DE L'OPERATEUR
Matériau bitumineux noir avec fibres	07/08/2017	BRUNOT Tristan
LOCALISATION		RESULTAT
Remonté d'étanchéité		Amiante non détecté

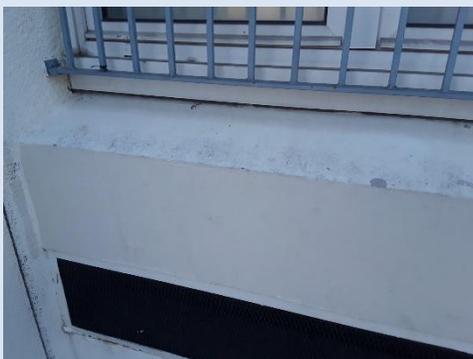
PRELEVEMENT : 62LAJ-PCEP006		
NOM DU CLIENT	NUMERO DU DOSSIER	PIECE OU LOCAL
OPH77	62LAJ-PCE 07/08/2017	Pignon droit
MATERIAU	DATE DE PRELEVEMENT	NOM DE L'OPERATEUR
Enduit gris en vrac + peinture non séparable	07/08/2017	BRUNOT Tristan
LOCALISATION		RESULTAT
Bavettes d'appuis		Amiante non détecté

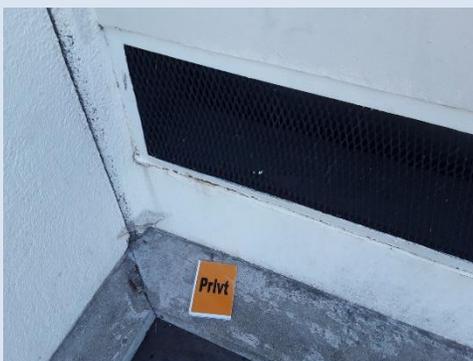
PRELEVEMENT : 62LAJ-PCEP007		
NOM DU CLIENT	NUMERO DU DOSSIER	PIECE OU LOCAL
OPH77	62LAJ-PCE 07/08/2017	Pignon droit
MATERIAU	DATE DE PRELEVEMENT	NOM DE L'OPERATEUR
Peintures multiples en vrac	07/08/2017	BRUNOT Tristan
LOCALISATION		RESULTAT
Ventilation basse		Amiante non détecté
