Rapport de mission de repérage des matériaux et produits contenant de l'amiante avant réalisation de travaux

20 RUE D EST D ORVES - APT 3

77000 MELUN

RAPPORT N° :	OPH77 62LAD0403	Date d'émission du rapport :	18/08/2017
Le repérage a été réalisé le :	09/08/2017	Accompagnateur :	
Par :	Laurent CATE	Laboratoire d'Analyses :	ITGA
N° certificat de qualification :	CPDI 3681	Adresse laboratoire :	3 RUE ARMAND HERPIN LACROIX - CS 46537 35065 RENNES CEDEX
Date d'obtention :	29/06/2016	Numéro d'accréditation :	1-5967
Le présent rapport est établi par une personne dont les compétences sont certifiées par :	I.CERT PARC EDONIA - BAT G - RUE DE LA TERRE VICTORIA - 35760 SAINT GREGOIRE	Organisme d'assurance professionnelle :	ALLIANZ
		Adresse assurance :	Direction Opérations Entreprises 5C Esplanade Charles de Gaulle 33081 BORDEAUX CEDEX
		N° de contrat d'assurance :	55897385
		Date de validité :	31/12/2017

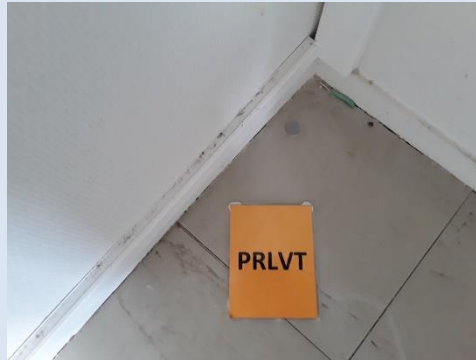
PRELEVEMENT : 62LAD0403P004		
NOM DU CLIENT	NUMERO DU DOSSIER	PIECE OU LOCAL
OPH77	62LAD0403 09/08/2017	Séjour
MATERIAU	DATE DE PRELEVEMENT	NOM DE L'OPERATEUR
Dalle dure cassante beige	09/08/2017	JULIEN Mickaël
LOCALISATION		RESULTAT
Sol		Fr2:Amiante non détecté

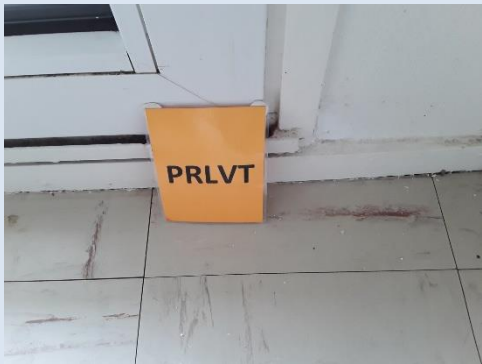
PRELEVEMENT : 62LAD0403P007		
NOM DU CLIENT	NUMERO DU DOSSIER	PIECE OU LOCAL
OPH77	62LAD0403 09/08/2017	Séjour
MATERIAU	DATE DE PRELEVEMENT	NOM DE L'OPERATEUR
Matériau plâtreux beige et vert en vrac avec couche cartonnée non séparable + enduit plâtreux blanc en vrac non séparable + toile fibreuse blanche non séparable + peinture non séparable	09/08/2017	JULIEN Mickaël
LOCALISATION	RESULTAT	
Mur A	Amiante non détecté	
EMPLACEMENT

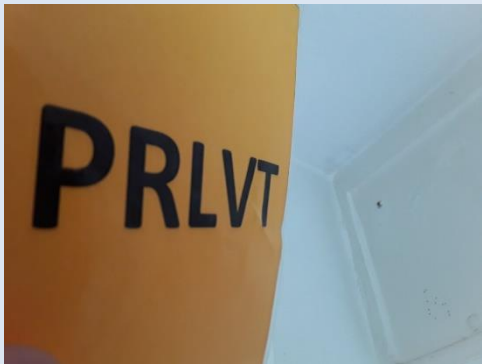
PRELEVEMENT : 62LAD0403P008		
NOM DU CLIENT	NUMERO DU DOSSIER	PIECE OU LOCAL
OPH77	62LAD0403 09/08/2017	Séjour
MATERIAU	DATE DE PRELEVEMENT	NOM DE L'OPERATEUR
Enduit plâtreux blanc en vrac non séparable + peintures multiples non séparable	09/08/2017	JULIEN Mickaël
LOCALISATION	RESULTAT	
Plafond	Amiante non détecté	
EMPLACEMENT

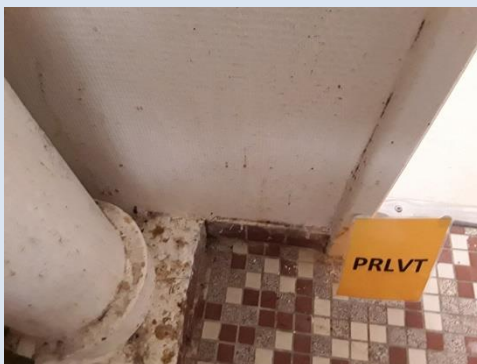
PRELEVEMENT : 62LAD0403P010		
NOM DU CLIENT	NUMERO DU DOSSIER	PIECE OU LOCAL
OPH77	62LAD0403 09/08/2017	Salle de bains et WC
MATERIAU	DATE DE PRELEVEMENT	NOM DE L'OPERATEUR
Enduit plâtreux blanc en vrac avec poussières non séparable + toile fibreuse beige et verte non séparable + peintures multiples non séparable	09/08/2017	JULIEN Mickaël
LOCALISATION		RESULTAT
Mur D		Amiante non détecté

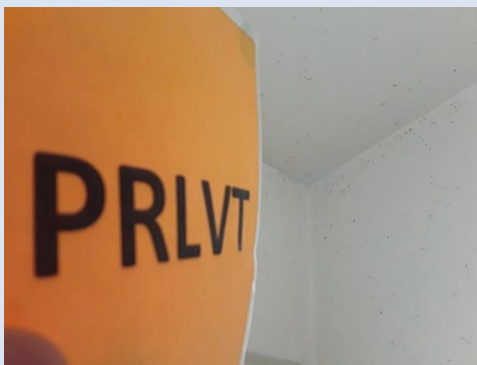
PRELEVEMENT : 62LAD0403P011		
NOM DU CLIENT	NUMERO DU DOSSIER	PIECE OU LOCAL
OPH77	62LAD0403 09/08/2017	Salle de bains et WC
MATERIAU	DATE DE PRELEVEMENT	NOM DE L'OPERATEUR
Enduit plâtreux blanc en faible quantité en vrac non séparable + peintures multiples en vrac non séparable	09/08/2017	JULIEN Mickaël
LOCALISATION		RESULTAT
Plafond		Amiante non détecté
