Rapport de mission de repérage des matériaux et produits contenant de l'amiante avant réalisation de travaux

BT 17136

5 RUE CL. BERNARD

| RAPPORT N° : | OPH77 62LAI0401 | Date d'émission du rapport : | 09/08/2017 |

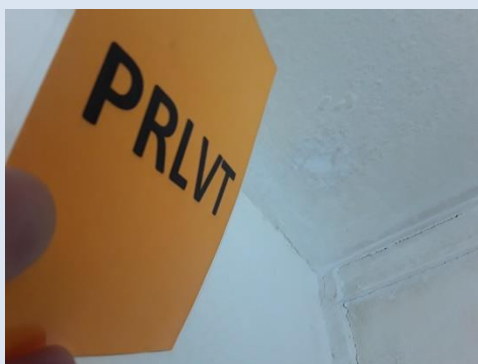
| PRELEVEMENT : 62LAI0401P002 | | |

| PIECE | ETAGE | ELEMENTS PRELEVES | N° Echantillon | REPERAGE | ETAT | RESULTAT | METHODE |
|---|---|--|---|---|---|---|---|
| Chambre 3 | | Enduit plâtreux blanc en vrac non séparable + peinture non séparable | 62LAI0401P00 2 | Plafond | BON ETAT | Amiante non détecté | RESULTAT ANALYSE |

| PRELEVEMENT : 62LAI0401P002 | | |
|--|---|---|
| Enduit plâtreux blanc en vrac non séparable + peinture non séparable | 31/07/2017 | JULIEN Mickaël |
| Plafond | | Amiante non détecté |

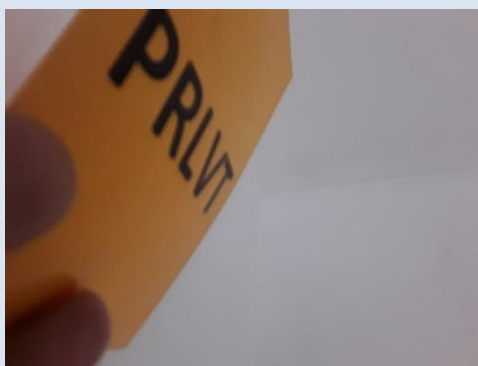
| PRELEVEMENT : 62LAI0401P003 | | |

| PIECE | ETAGE | ELEMENTS PRELEVES | N° Echantillon | REPERAGE | ETAT | RESULTAT | METHODE |
|---|---|--|---|---|---|---|---|
| Salle de bains | | Enduit plâtreux blanc en vrac non séparable + peinture non séparable | 62LAI0401P00 3 | Plafond | BON ETAT | Amiante non détecté | RESULTAT ANALYSE |

| PRELEVEMENT : 62LAI0401P003 | | |
|--|---|---|
| Enduit plâtreux blanc en vrac non séparable + peinture non séparable | 31/07/2017 | JULIEN Mickaël |
| Plafond | | Amiante non détecté |

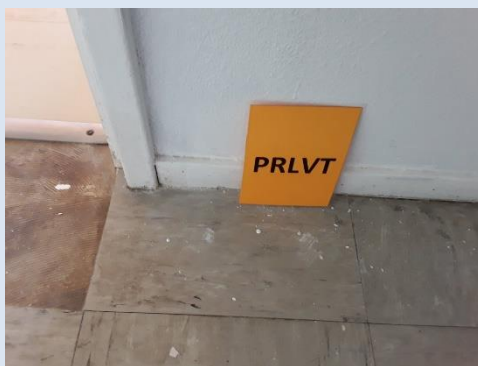
| PRELEVEMENT : 62LAI0401P004 | | |

| PIECE | ETAGE | ELEMENTS PRELEVES | N° Echantillon | REPERAGE | ETAT | RESULTAT | METHODE |
|---|---|--|---|---|---|---|---|
| Entrée | | Enduit plâtreux blanc en vrac non séparable + papier non séparable + peinture non séparable | 62LAI0401P00 4 | Mur B | BON ETAT | Amiante non détecté | RESULTAT ANALYSE |

| PRELEVEMENT : 62LAI0401P004 | | |
|---|---|---|
| Enduit plâtreux blanc en vrac non séparable + papier non séparable + peinture non séparable | 31/07/2017 | JULIEN Mickaël |
| Mur B | | Amiante non détecté |

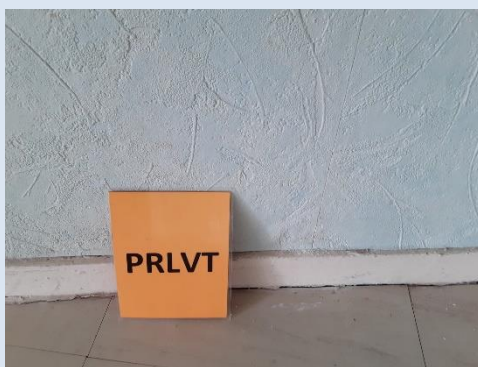
| PRELEVEMENT : 62LAI0401P005 | | |

| PIECE | ETAGE | ELEMENTS PRELEVES | N° Echantillon | REPERAGE | ETAT | RESULTAT | METHODE |
|---|---|--|---|---|---|---|---|
| Séjour | | Enduit plâtreux blanc en vrac non séparable + papier non séparable + peinture non séparable | 62LAI0401P00 5 | Mur C | BON ETAT | Amiante non détecté | RESULTAT ANALYSE |

| PRELEVEMENT : 62LAI0401P005 | | |
|---|---|---|
| Enduit plâtreux blanc en vrac non séparable + papier non séparable + peinture non séparable | 31/07/2017 | JULIEN Mickaël |
| Mur C | | Amiante non détecté |

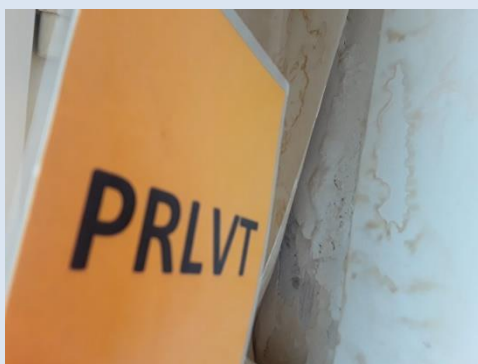
| PRELEVEMENT : 62LAI0401P006 | | |

| PIECE | ETAGE | ELEMENTS PRELEVES | N° Echantillon | REPERAGE | ETAT | RESULTAT | METHODE |
|---|---|--|---|---|---|---|---|
| Chambre 1 | | Enduit plâtreux blanc en vrac non séparable + peinture non séparable | 62LAI0401P00 6 | Mur C | DEGRA DATION PARTIEL LE | Amiante non détecté | RESULTAT ANALYSE |

| PRELEVEMENT : 62LAI0401P006 | | |
|--|---|---|
| Enduit plâtreux blanc en vrac non séparable + peinture non séparable | 31/07/2017 | JULIEN Mickaël |
| Mur C | | Amiante non détecté |

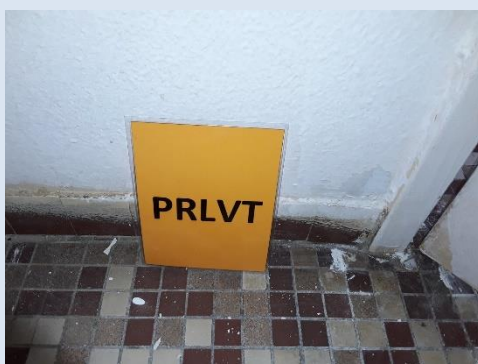
| PRELEVEMENT : 62LAI0401P007 | | |

| PIECE | ETAGE | ELEMENTS PRELEVES | N° Echantillon | REPERAGE | ETAT | RESULTAT | METHODE |
|---|---|--|---|---|---|---|---|
| Cellier | | Enduit plâtreux blanc en vrac non séparable + peintures multiples non séparable | 62LAI0401P00 7 | Mur D | BON ETAT | Amiante non détecté | RESULTAT ANALYSE |

| PRELEVEMENT : 62LAI0401P007 | | |
|---|---|---|
| Mur D | | Amiante non détecté |

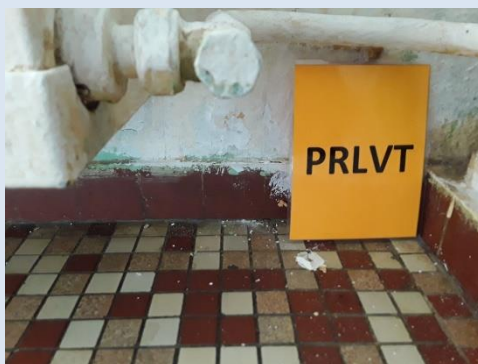
| PRELEVEMENT : 62LAI0401P008 | | |

| PIECE | ETAGE | ELEMENTS PRELEVES | N° Echantillon | REPERAGE | ETAT | RESULTAT | METHODE |
|---|---|--|---|---|---|---|---|
| Cuisine | | Enduit plâtreux blanc en vrac non séparable + papier non séparable + peintures multiples non séparable | 62LAI0401P00 8 | Mur C | BON ETAT | Amiante non détecté | RESULTAT ANALYSE |

| PRELEVEMENT : 62LAI0401P008 | | |
|--|---|---|
| Mur C | | Amiante non détecté |

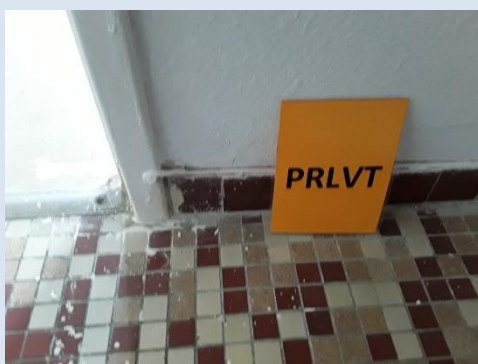
| PRELEVEMENT : 62LAI0401P009 | | |

| PIECE | ETAGE | ELEMENTS PRELEVES | N° Echantillon | REPERAGE | ETAT | RESULTAT | METHODE |
|---|---|--|---|---|---|---|---|
| | | Enduit beige en vrac non séparable + peintures multiples non séparable | 62LAI0401P00 9 | Murs | BON ETAT | Amiante non détecté | RESULTAT ANALYSE |

| PRELEVEMENT : 62LAI0401P009 | | |
|--|---|---|
| Mur D | | Amiante non détecté |
