Rapport de mission de repérage des matériaux et produits contenant de l'amiante avant réalisation de travaux

39 RUE J. MOULIN

77000 MELUN

RAPPORT N° :	62LAF0203	Laboratoire d'Analyses :	ITGA
Repérage réalisé le :	17/09/2018	Adresse laboratoire :	3 RUE ARMAND HERPIN LACROIX - CS 46537 35065 RENNES CEDEX
Accompagnateur :		Numéro d'accréditation :	1-5967
Par :	Alain LEITE LOPES	Organisme d'assurance professionnelle :	AXA France
N° certificat :	CPDI4715	Adresse assurance :	313 Terrasses de l'Arche 92727 NANTERRE CEDEX
Date d'obtention :	17/01/2018	N° de contrat d'assurance :	10063271004
Organisme certificateur	I.Cert Parc EDONIA - Bâtiment G - Rue de la Terre Victoria - 35760 Saint-Grégoire	Date de validité :	31/12/2018

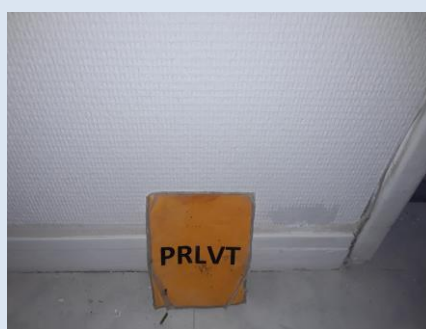
PRELEVEMENT : 62LAF0203P001			
NOM DU CLIENT	NUMERO DU DOSSIER		PIECE OU LOCAL
OPH77	62LAF0203 17/09/2018		Entrée
ELEMENT	DESCRIPTIF DU LABORATOIRE	DATE DE PRELEVEMENT	NOM DE L'OPERATEUR
Béton	Matériau blanc en vrac + matériau gris en vrac non séparable + peinture avec fibres non séparable	17/09/2018	LEITE LOPES Alain
LOCALISATION		RESULTAT	
Mur D		Amiante non détecté

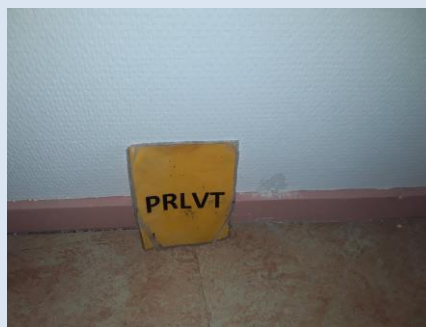
PRELEVEMENT : 62LAF0203P002			
NOM DU CLIENT	NUMERO DU DOSSIER		PIECE OU LOCAL
OPH77	62LAF0203 17/09/2018		Séjour
ELEMENT	DESCRIPTIF DU LABORATOIRE	DATE DE PRELEVEMENT	NOM DE L'OPERATEUR
Isolant	Matériau plâtreux blanc en vrac + peinture avec fibres non séparable + papier non séparable	17/09/2018	LEITE LOPES Alain
LOCALISATION		RESULTAT	
Mur B		Amiante non détecté

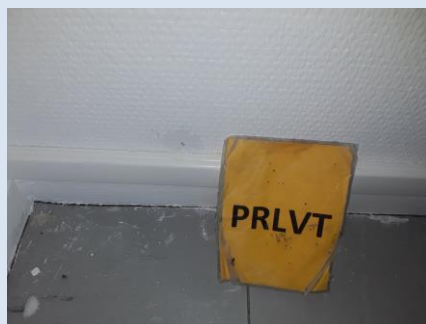
PRELEVEMENT : 62LAF0203P003			
NOM DU CLIENT	NUMERO DU DOSSIER		PIECE OU LOCAL
OPH77	62LAF0203 17/09/2018		Chambre 1
ELEMENT	DESCRIPTIF DU LABORATOIRE	DATE DE PRELEVEMENT	NOM DE L'OPERATEUR
Enduit	Enduit plâtreux blanc en vrac + peinture non séparable + papier en faible quantité non séparable	17/09/2018	LEITE LOPES Alain
LOCALISATION		RESULTAT	
Mur A		Amiante non détecté

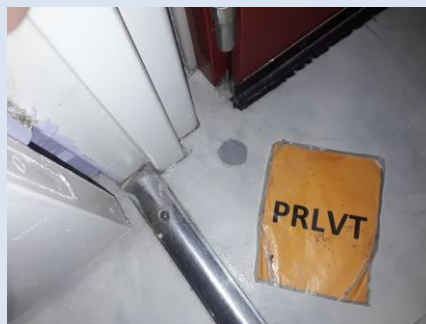
PRELEVEMENT : 62LAF0203P004			
NOM DU CLIENT	NUMERO DU DOSSIER		PIECE OU LOCAL
OPH77	62LAF0203 17/09/2018		Entrée
ELEMENT	DESCRIPTIF DU LABORATOIRE	DATE DE PRELEVEMENT	NOM DE L'OPERATEUR
Dalle de sol	Revêtement cassant beige + revêtement cassant gris + colle polymère jaune non séparable + ragréage gris + sous couche de ragréage blanche non séparable	17/09/2018	LEITE LOPES Alain
LOCALISATION		RESULTAT	
Sol		Amiante non détecté

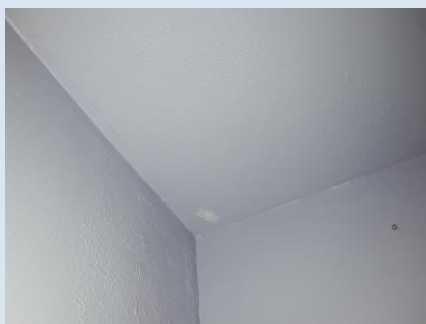
PRELEVEMENT : 62LAF0203P006			
NOM DU CLIENT	NUMERO DU DOSSIER	PIECE OU LOCAL	
OPH77	62LAF0203 17/09/2018	WC	
ELEMENT	DESCRIPTIF DU LABORATOIRE	DATE DE PRELEVEMENT	NOM DE L'OPERATEUR
Enduit / Peinture béton	Enduit plâtreux blanc en vrac + peinture non séparable	17/09/2018	LEITE LOPES Alain
LOCALISATION		RESULTAT	
Plafond		Amiante non détecté

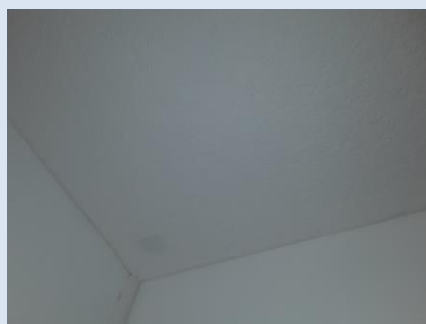
PRELEVEMENT : 62LAF0203P007			
NOM DU CLIENT	NUMERO DU DOSSIER	PIECE OU LOCAL	
OPH77	62LAF0203 17/09/2018	Séjour	
ELEMENT	DESCRIPTIF DU LABORATOIRE	DATE DE PRELEVEMENT	NOM DE L'OPERATEUR
Dalle de polystyrènes	Polystyrène expansé (billes) blanc + peintures multiples non séparable	17/09/2018	LEITE LOPES Alain
LOCALISATION		RESULTAT	
Plafond		Amiante non détecté

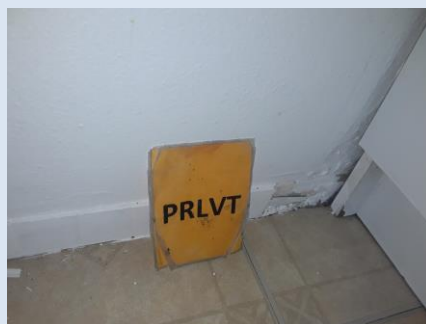
Cuisine		Plinthes	Colle beige + peinture + matériau gris	62LAF0203P008	Mur A	DEGRADATION PARTIELLE	Amiante non détecté	RESULTAT ANALYSE

PRELEVEMENT : 62LAF0203P008			
NOM DU CLIENT	NUMERO DU DOSSIER	PIECE OU LOCAL	
OPH77	62LAF0203 17/09/2018	Cuisine	
ELEMENT	DESCRIPTIF DU LABORATOIRE	DATE DE PRELEVEMENT	NOM DE L'OPERATEUR
Plinthes	Colle beige + peinture + matériau gris	17/09/2018	LEITE LOPES Alain
LOCALISATION		RESULTAT	
Mur A		Amiante non détecté
