**Rapport de mission de repérage des matériaux et produits contenant de l'amiante avant  
réalisation de travaux**

Norme NF X 46-020 V .2017

17 AVENUE DU MARECHAL JUIN

77000 MELUN

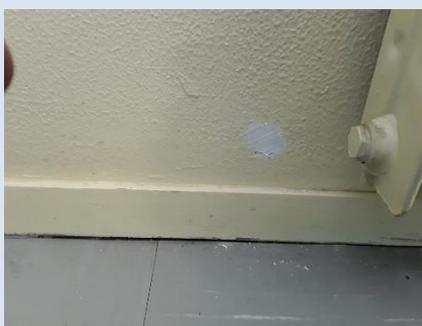
PRELEVEMENT : 62CAH0001P001			
NOM DU CLIENT	NUMERO DU DOSSIER		PIECE OU LOCAL
OPH77	62CAH0001 22/08/2019		Bureau (NC)
ELEMENT	DESCRIPTIF DU LABORATOIRE	DATE DE PRELEVEMENT	NOM DE L'OPERATEUR
Peinture	Peinture non séparable + matériau plâtreux blanc en vrac + matériau gris en faible quantité non séparable	22/08/2019	TAVARES Serge
LOCALISATION		RESULTAT	
Mur B		AmianteNonDetecte

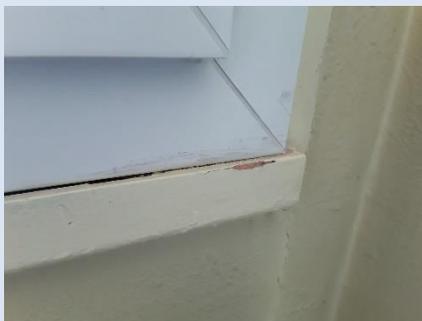
PRELEVEMENT : 62CAH0001P002			
NOM DU CLIENT	NUMERO DU DOSSIER		PIECE OU LOCAL
OPH77	62CAH0001 22/08/2019		Bureau (NC)
ELEMENT	DESCRIPTIF DU LABORATOIRE	DATE DE PRELEVEMENT	NOM DE L'OPERATEUR
Peinture	Peintures multiples + bois non séparable	22/08/2019	TAVARES Serge
LOCALISATION		RESULTAT	
Encadrement bois		AmianteNonDetecte

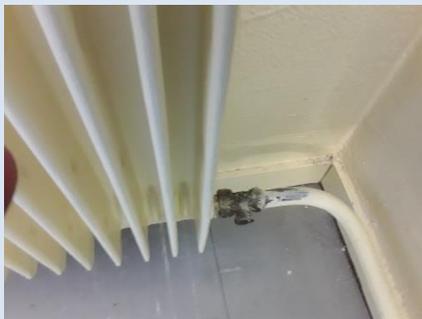
NOM DU CLIENT	NUMERO DU DOSSIER	PIECE OU LOCAL	
OPH77	62CAH0001 22/08/2019	Bureau (NC)	
ELEMENT	DESCRIPTIF DU LABORATOIRE	DATE DE PRELEVEMENT	NOM DE L'OPERATEUR
Peinture	Peintures multiples en vrac	22/08/2019	TAVARES Serge
LOCALISATION		RESULTAT	
Canalisations de chauffage		AmianteNonDetecte

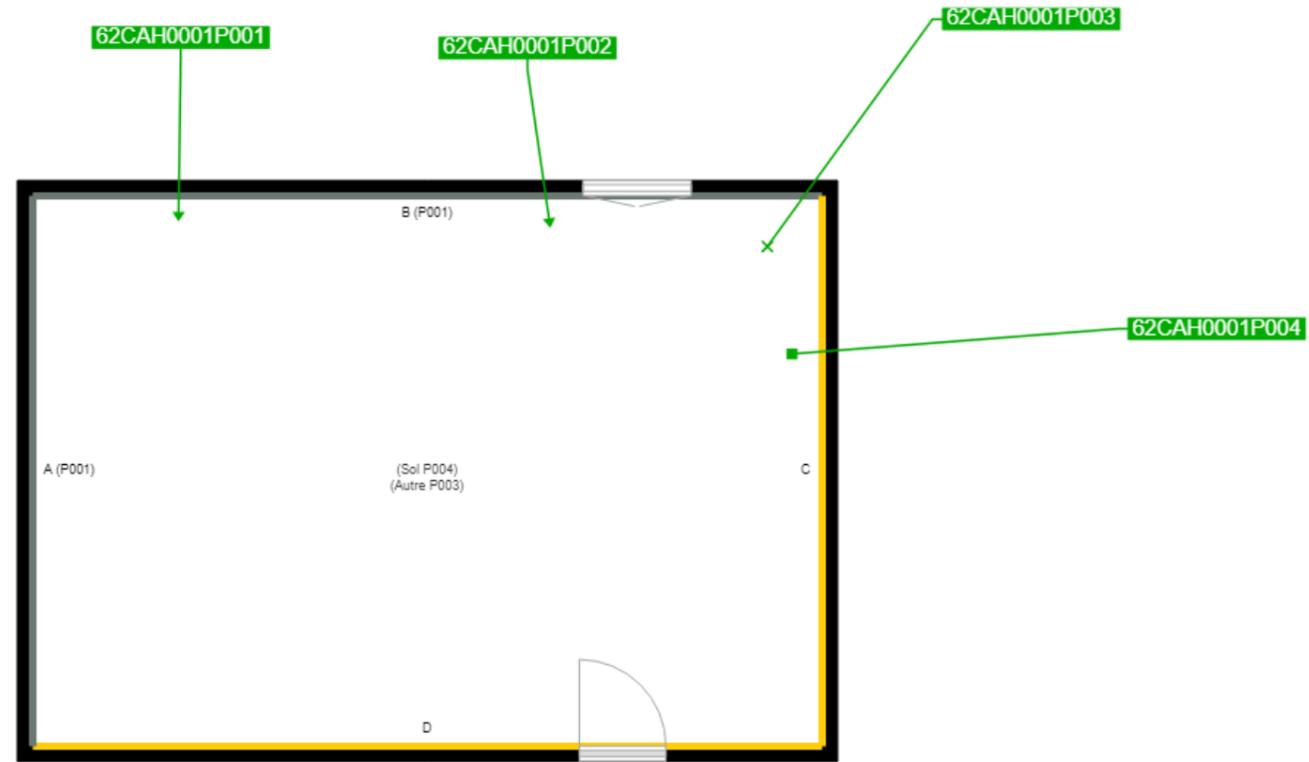
<b>PLANCHE DE REPÉRAGE</b>	Zone : RC	Vue de dessus
Auteur : TAVARES Serge	Bien : 62CAH0001 - 17 AVENUE DU MARECHAL JUIN 77000 MELUN	Chaque support/équipement identifié a fait l'objet d'un sondage par le technicien
