## Rapport de mission de repérage des matériaux et produits contenant de l'amiante avant réalisation de travaux

7 RUE CLAUDE BERNARD

MODULE 62CAJ0001

| RAPPORT N° : | 62CAJ0001 | Laboratoire d'Analyses : | ITGA |

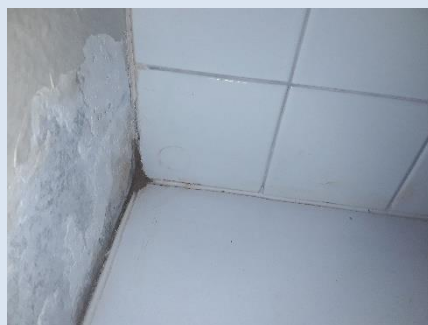
| PRELEVEMENT : 62CAJ0001P001 | | | |

| PRELEVEMENT : 62CAJ0001P001 | | | |
|---|---|---|---|
| Colle faïence | Colle beige + peinture non séparable | 24/04/2019 | BENAOUDA Mostefa |
| Mur A | | Fr1:Amiante non détecté | |

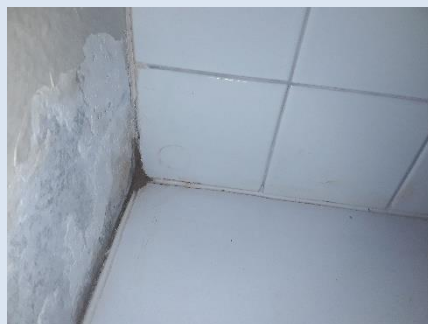
| PRELEVEMENT : 62CAJ0001P001 | | | |

| PRELEVEMENT : 62CAJ0001P001 | | | |
|---|---|---|---|
| Colle faïence | Carrelage | 24/04/2019 | BENAOUDA Mostefa |
| Mur A | | Fr2:Amiante non détecté | |

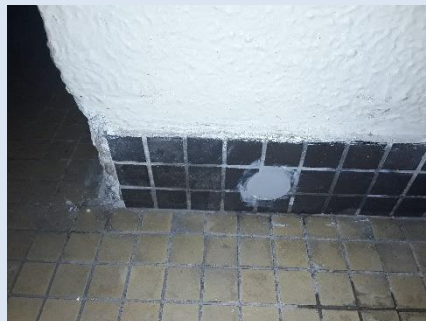
| PRELEVEMENT : 62CAJ0001P002 | | | |

| PRELEVEMENT : 62CAJ0001P002 | | | |
|---|--|---|---|
| Colle plinthe | Colle grise + joint cassant gris non séparable | 24/04/2019 | BENAOUDA Mostefa |
| Plinthe basse | | Fr1:Amiante non détecté | |

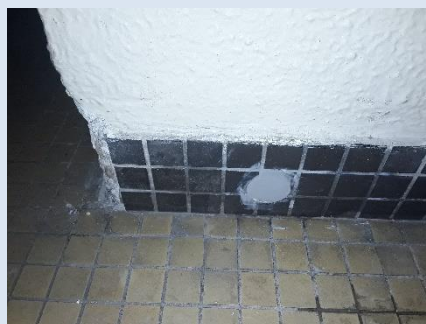
| PRELEVEMENT : 62CAJ0001P002 | | | |

| PRELEVEMENT : 62CAJ0001P002 | | | |
|---|---|---|---|
| Colle plinthe | Carrelage | 24/04/2019 | BENAOUDA Mostefa |
| Plinthe basse | | Fr2:Amiante non détecté | |

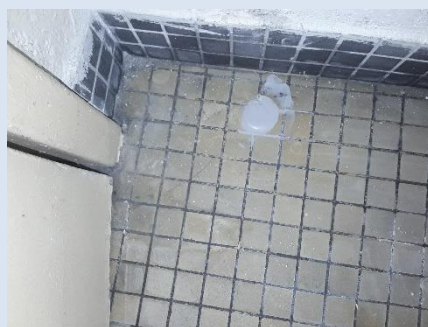
| PRELEVEMENT : 62CAJ0001P003 | | | |

| PRELEVEMENT : 62CAJ0001P003 | | | |
|---|---|---|---|
| Colle carrelage | Colle grise non séparable + joint cassant gris non séparable + matériau compact gris hétérogène | 24/04/2019 | BENAOUDA Mostefa |
| Sol | | Fr1:Amiante non détecté | |

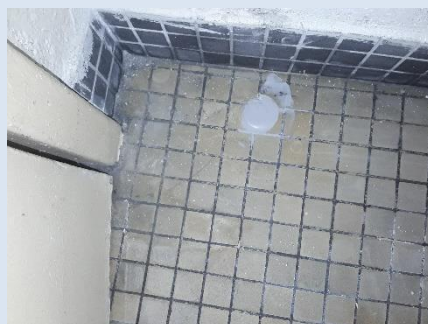
| PRELEVEMENT : 62CAJ0001P003 | | | |

| PRELEVEMENT : 62CAJ0001P003 | | | |
|---|---|---|---|
| Colle carrelage | Carrelage | 24/04/2019 | BENAOUDA Mostefa |
| Sol | | Fr2:Amiante non détecté | |

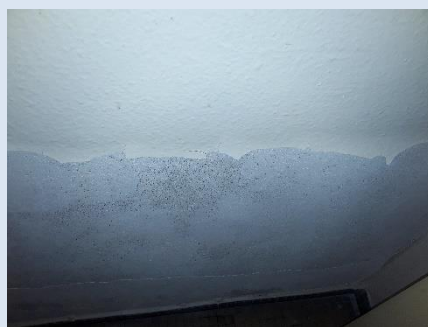
| PRELEVEMENT : 62CAJ0001P004 | | | |

| PRELEVEMENT : 62CAJ0001P004 | | | |
|---|--|---|---|
| Enduit / Peinture béton | Enduit plâtreux beige en vrac + peinture non séparable | 24/04/2019 | BENAOUDA Mostefa |
| Mur C | | Amiante non détecté | |

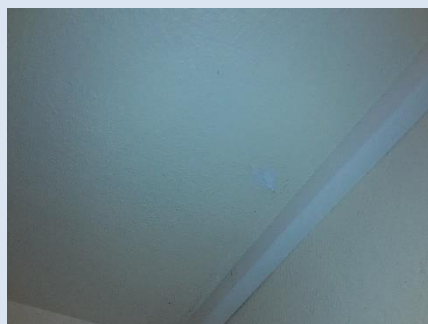
| PRELEVEMENT : 62CAJ0001P005 | | | |

| PRELEVEMENT : 62CAJ0001P005 | | | |
|---|--|---|---|
| Enduit / Peinture | Enduit plâtreux beige en vrac + peinture non séparable | 24/04/2019 | BENAOUDA Mostefa |
| Plafond | | Amiante non détecté | |

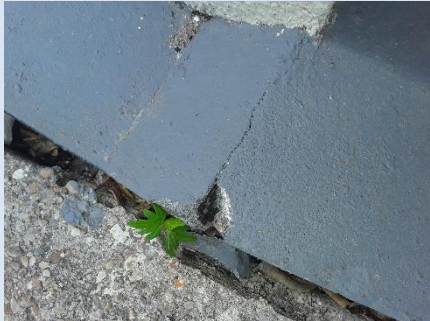
| PRELEVEMENT : 62CAJ0001P007 | | | |

| PRELEVEMENT : 62CAJ0001P007 | | | |
|--|---|---|---|
| Enrobé | Matériau compact gris hétérogène + peinture non séparable | 24/04/2019 | BENAOUDA Mostefa |
| Sol | | Amiante non détecté | |
